APUNTES

DEL ALCÁZAR DE SEVILLA

Nº 15, 2014

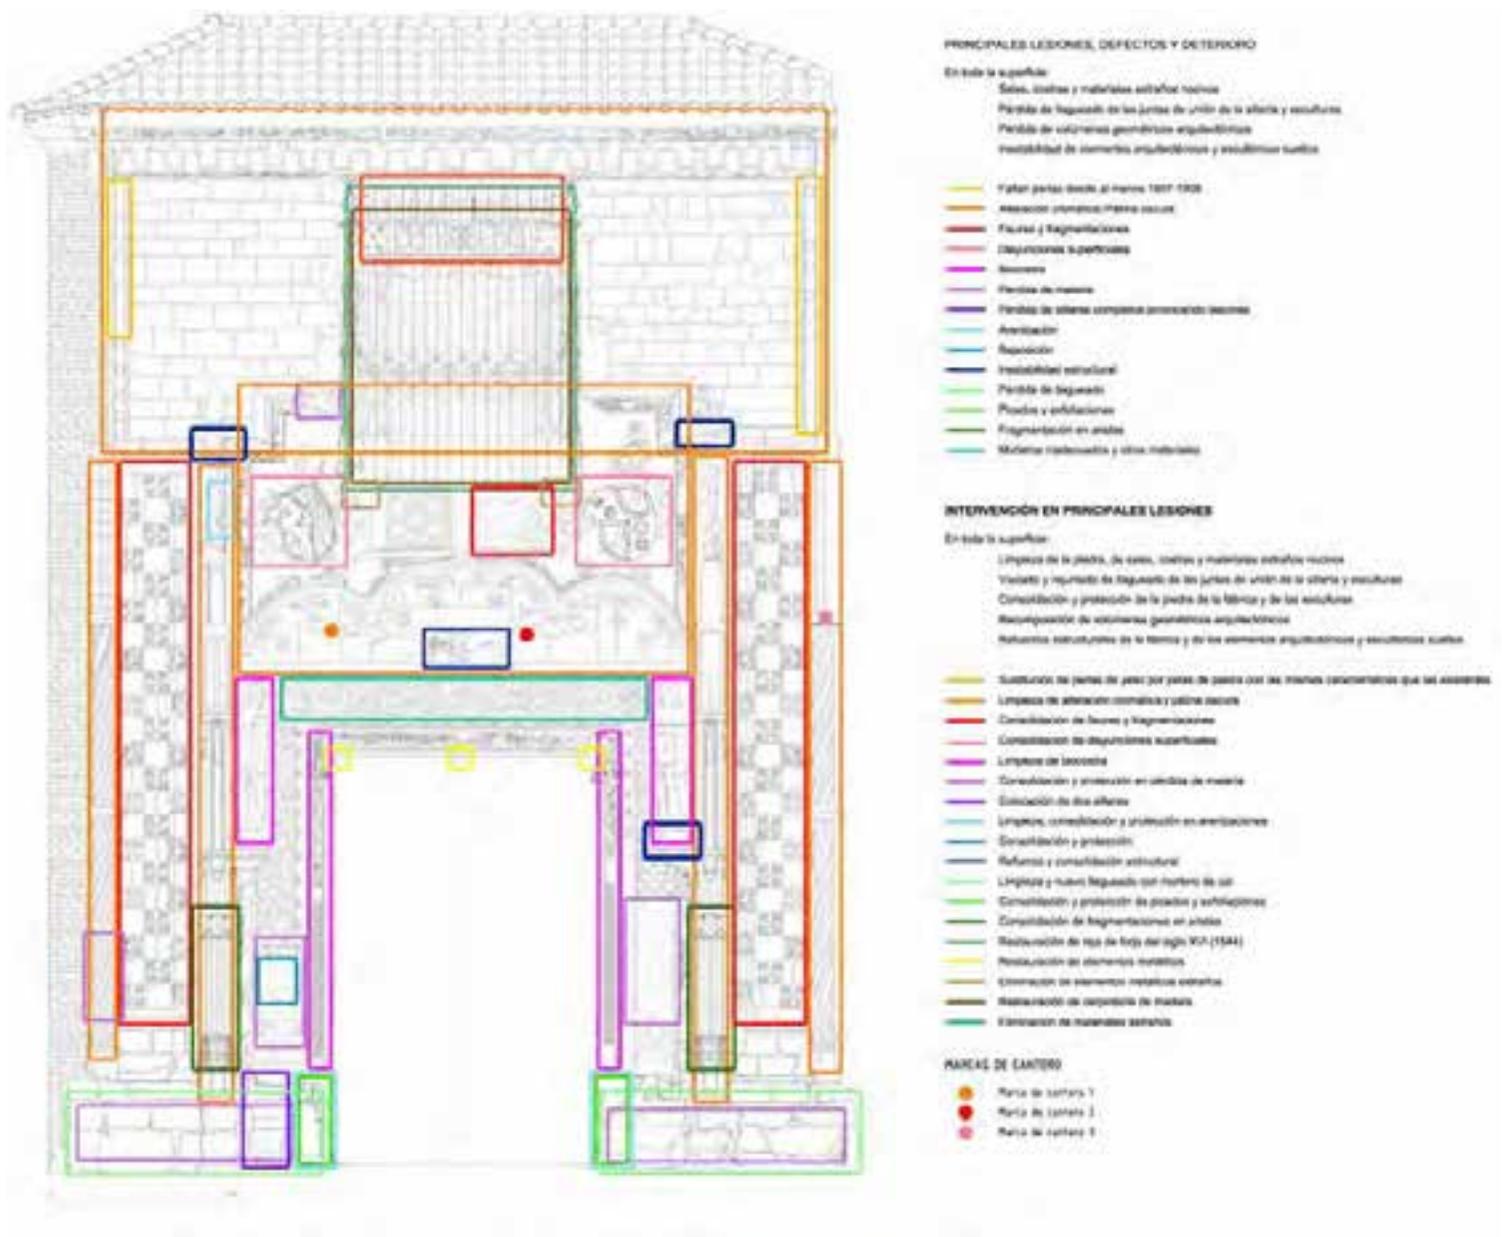
Figura 26. Plano de los principales defectos, lesiones y deterioro, e intervención para su restauración

La Puerta de Marchena estaba profundamente degradada y había numerosas zonas que estaban en estado de ruina. Los principales defectos, lesiones y deterioro y la intervención para su restauración se representan en el plano de la **figura 26**.

A continuación se describen los principales defectos, lesiones y deterioro que presentaba la Puerta de Marchena.

blemente por la circulación de tráfico rodado a través de la puerta. Los sillares inferiores estaban profusamente arenizados; incluso existían zonas en las que el material se había perdido totalmente, y quedaba al descubierto el paramento sobre el que se apoya la puerta. El mayor deterioro de las zonas inferiores puede deberse a las salpicaduras del agua de lluvia o de riego del terreno. En la foto de 1914 en Marchena ya se apreciaban grandes pérdidas de masa en el zócalo. En las zonas más expuestas al aire aparecían picados y exfoliaciones. Las juntas entre sillares mostraban una gran pérdida de mortero.

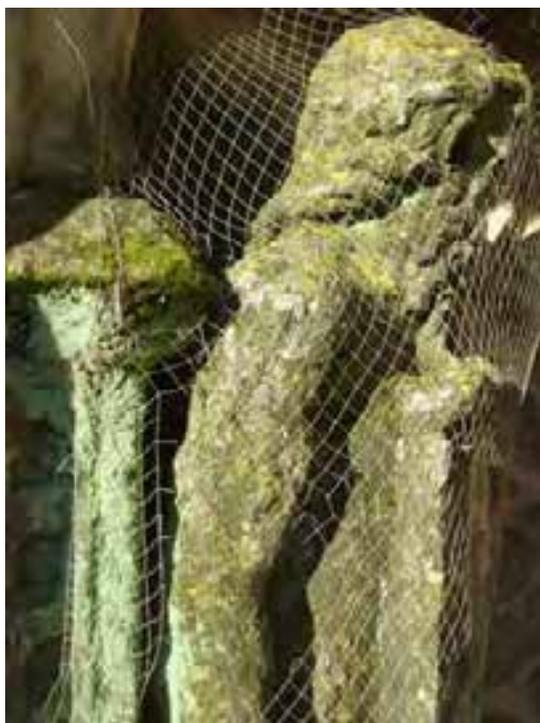
Figura 27.
Salvaje con biopelícula y gran pérdida de material superficial. Malla protectora antes de la restauración

cambios térmicos. También había fracturas y algunas fragmentaciones que habían ocasionado pérdidas de material. Debido a la caída del agua, en el pedestal había una biopelícula de líquenes, y en algunas zonas podía verse musgo. En ciertos tramos la talla se había perdido por completo y presentaba grandes grietas y rotura del material con estado ruinoso.

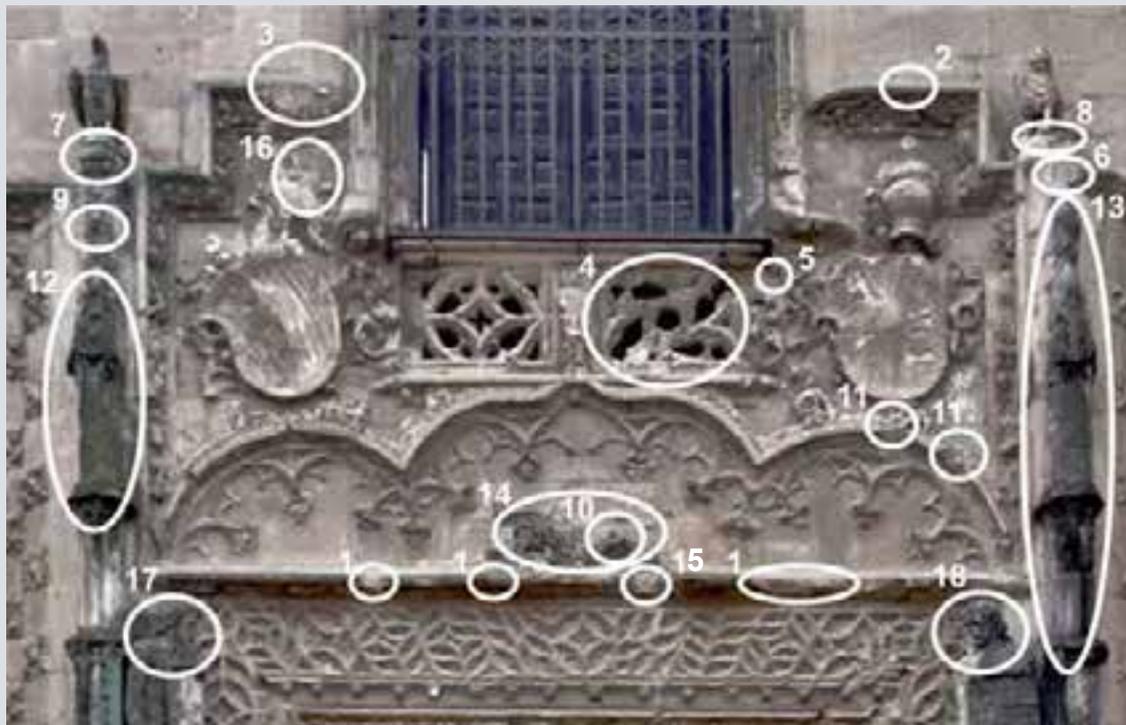
Estado previo a la restauración, alteraciones y degradaciones más destacadas. Intervención y estado final de la Puerta de Marchena del Real Alcázar de Sevilla.

1, 2, 3, 4, 5, 6, 7, 8, 9, 10, 11 y 16. Pérdida de volumen en cornisa sobre el dintel, en el alfiz, en antepechos de tracería calada, en las pilastras con nervaduras, en los apoyos de las esculturas del águila y los leones. Una vez limpia la piedra, donde fue preciso se fijaron varillas roscadas de acero inoxidable 18.8.2. ó 3.16, por su mayor estabilidad. Las pérdidas de volumen se han recompuesto con mortero pétreo de cal y gran fidelidad a los volúmenes originales. Finalmente se consolidó y protegió.

9. Falta de estabilidad estructural. La pilastra con nervadura bajo el águila se encontraba fracturada con riesgo de caída. Se reforzó estructuralmente con un collarín, tipo grapa, de acero inoxidable fijado y protegido exteriormente con mortero de cal.

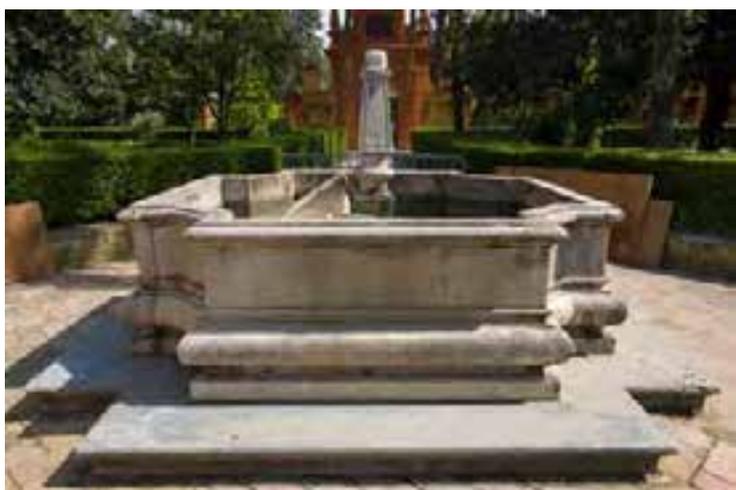
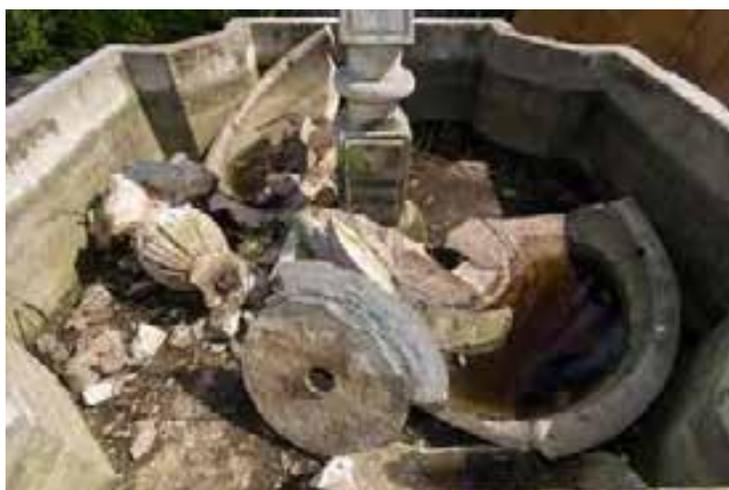
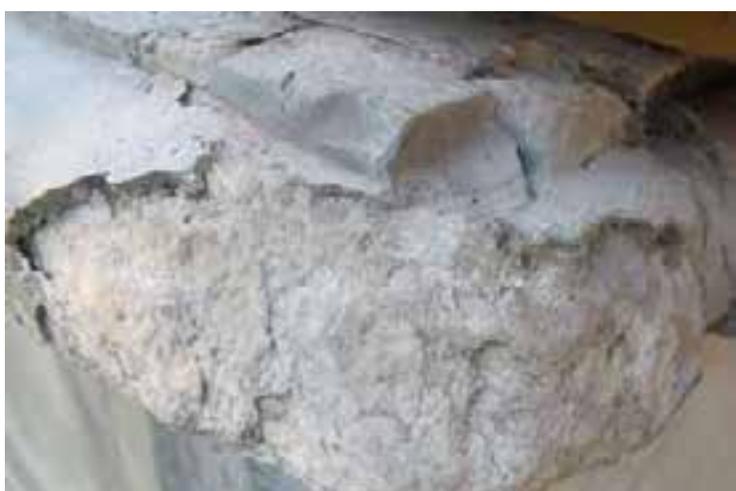
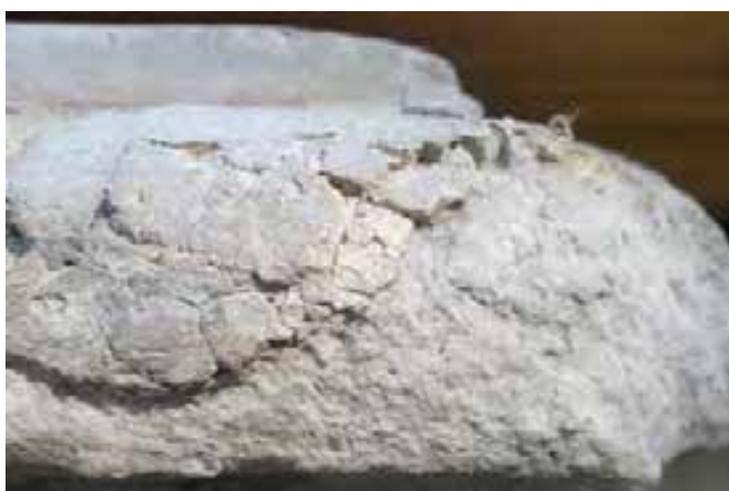
Figura 5.
Arriba, vistas generales del aspecto exterior e interior de la fuente previo a la intervención.

Figura 6.
Abajo, daños de tipo mecánico por pérdida de cohesión intergranular y desplazados de la superficie de la piedra e independientes de la estructura de la misma.

El viento, como agente atmosférico natural, ha sido el causante de los daños de mayor importancia sufridos por la obra. El viento provocó la caída de un árbol sobre la fuente causando el desplome y fracturación de todos los elementos integrantes de la fuente a excepción del fuste y el estanque (Figura 5).

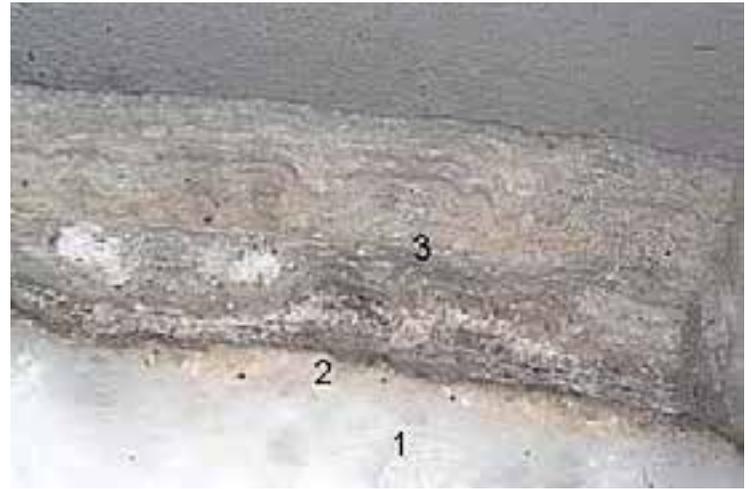
Figura 7.
A la izquierda, daños de tipo químico por la formación de gruesos estratos de concreciones de tipo salino que recubren la superficie del soporte marmóreo

humedad presente en el mármol, ya sea por el agua contenida o la aportada por la lluvia, combinada con la acción del viento y las fluctuaciones bruscas de temperatura, originan la evaporación del agua y la consiguiente migración de sales a la superficie. La prolongada reiteración en el tiempo de este proceso de migración de sales es la causa de los daños de tipo mecánico (decohesiones, desplazados, fisuras, fracturas y pérdidas) (Figura 6) y químico (eflorescencias y

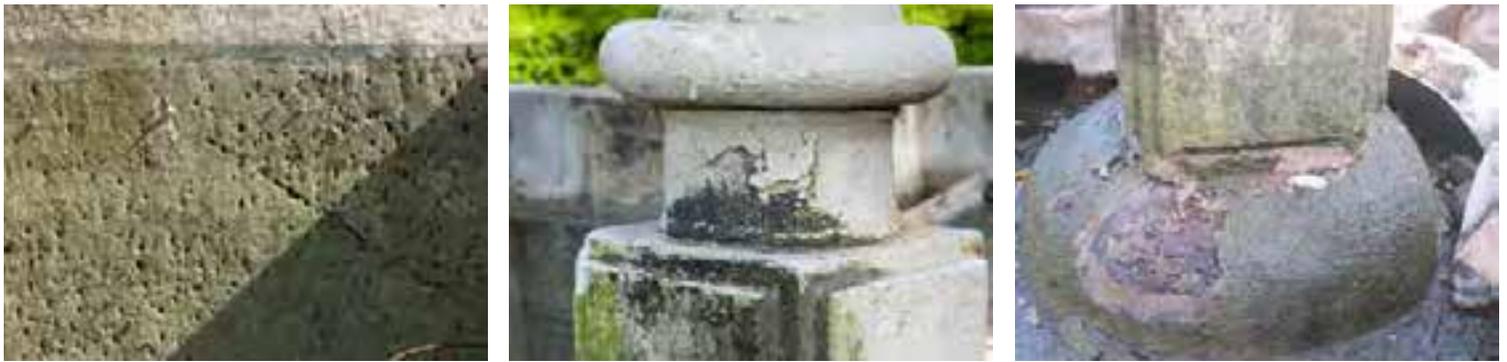
Figura 12.

Daños de tipo biológico: a. Microcavidades producidas por la acción de algas y cianobacterias. b y c Costras estromatolíticas (superficie carbonatada y endurecida bajo la que se alternan estratos de biofilm mezclado con materia inorgánica sin compactar).

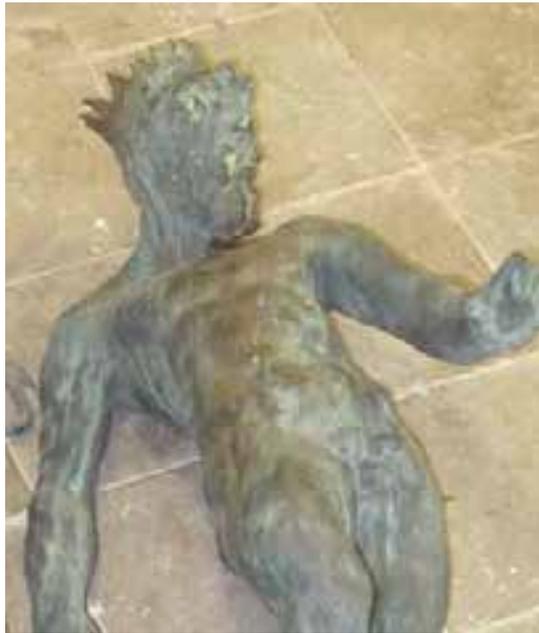
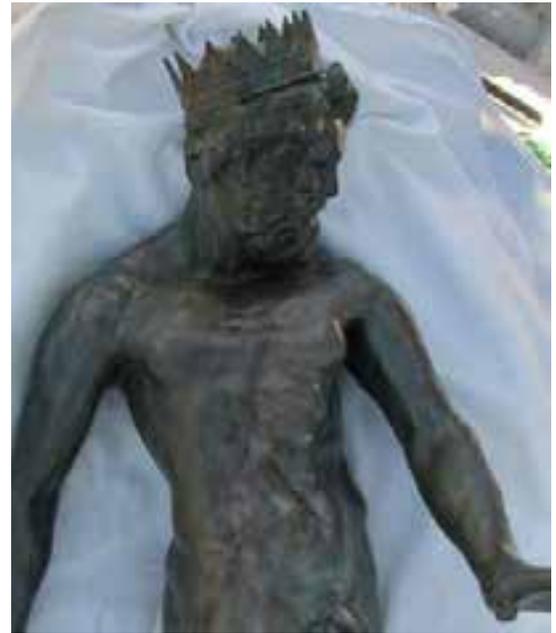
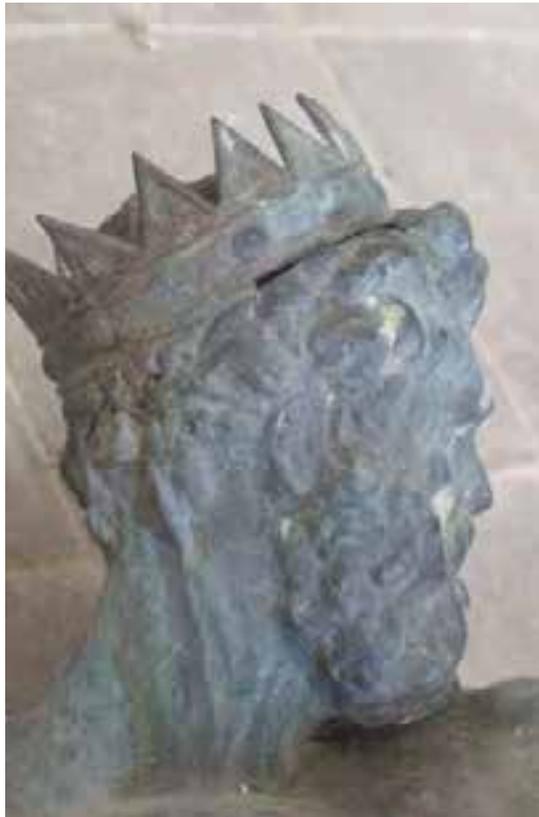
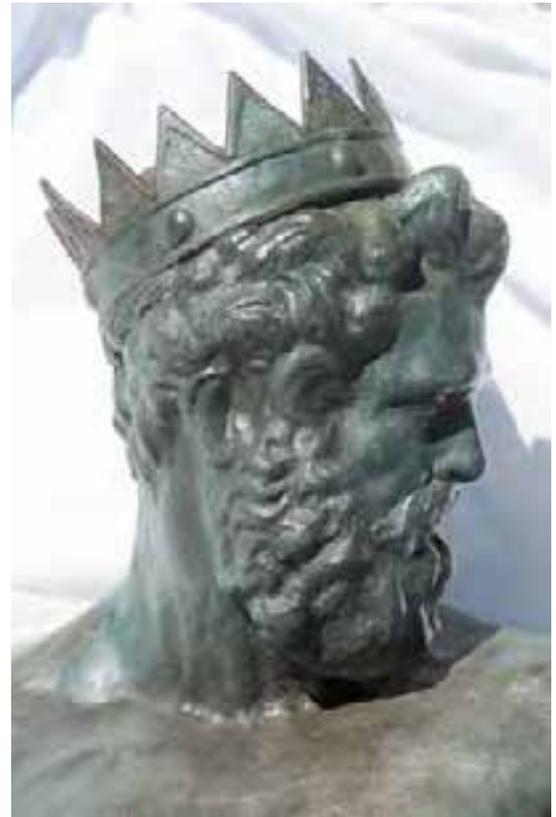
Figura 23.
Imágenes del estado inicial y final
de la escultura de Neptuno

Las deformaciones en los dentículos de la corona y en el tridente se han corregido de forma mecánico-manual. Finalmente se han protegido, escultura y tridente, con un barniz de resina acrílica con adición de inhibidor de la corrosión en solución de disolvente orgánico aplicado a brocha en varias de capas. (Figura 23)

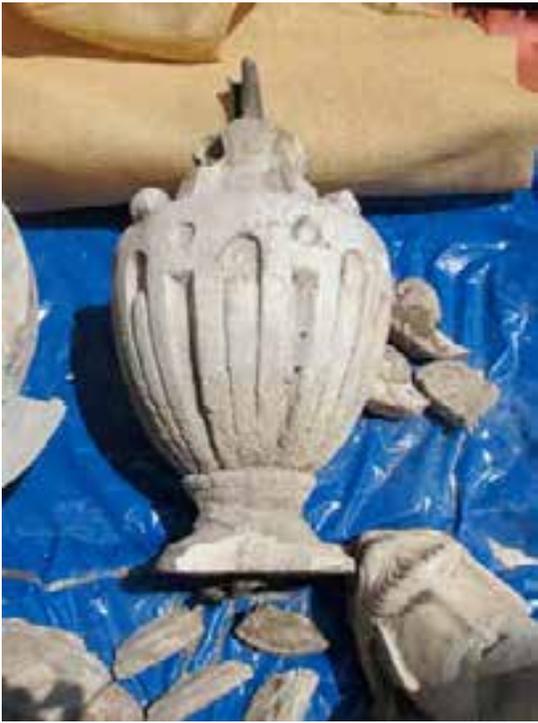
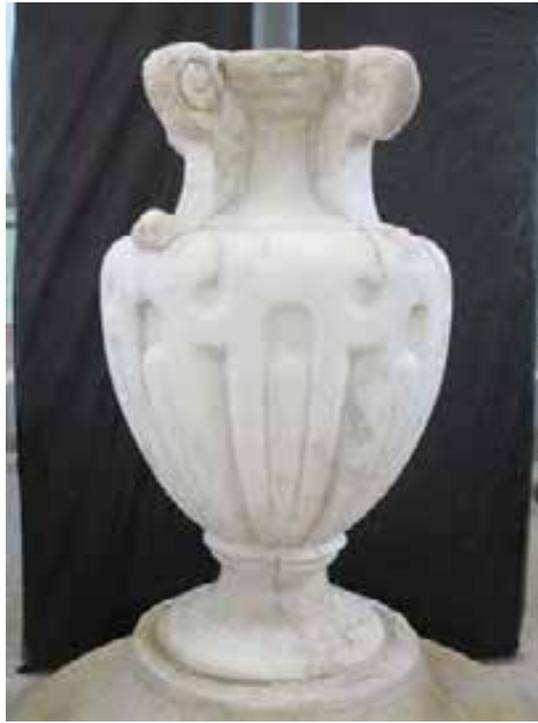
Figura24.
Imágenes del estado inicial y final
de la urna, grupo de delfines y pila

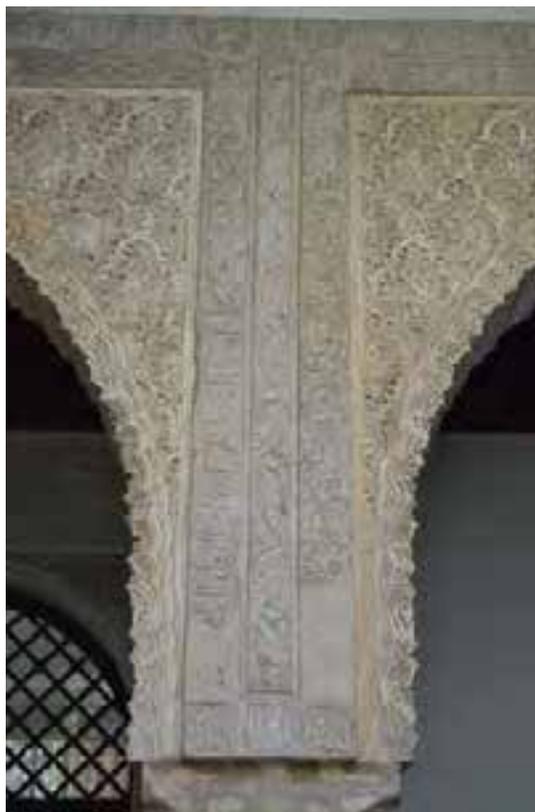
Se observan algunos clavos en algunas piezas de la arcada, concretamente en los lados verticales de los alfices que separan los arcos centrales del lado norte (Figura 7). Algunas zonas estimadas como primitivas —o más antiguas— conservan los clavos de forja de fijación de la placa al soporte, visibles tanto por sus cabezas como por los indicios exteriores de corrosión interna. Este sistema de fijación, descartado en épocas actuales, no parece resultar un hallazgo que nos aclare su datación exacta, pues ha sido un método tradicional utilizado hasta finales del s. XVIII, si bien ha tenido sus variantes técnicas en determinadas épocas (6).

Figura 7. Presencia de clavos embutidos, visibles por su corrosión, utilizados para la fijación de las placas supuestamente primitivas.

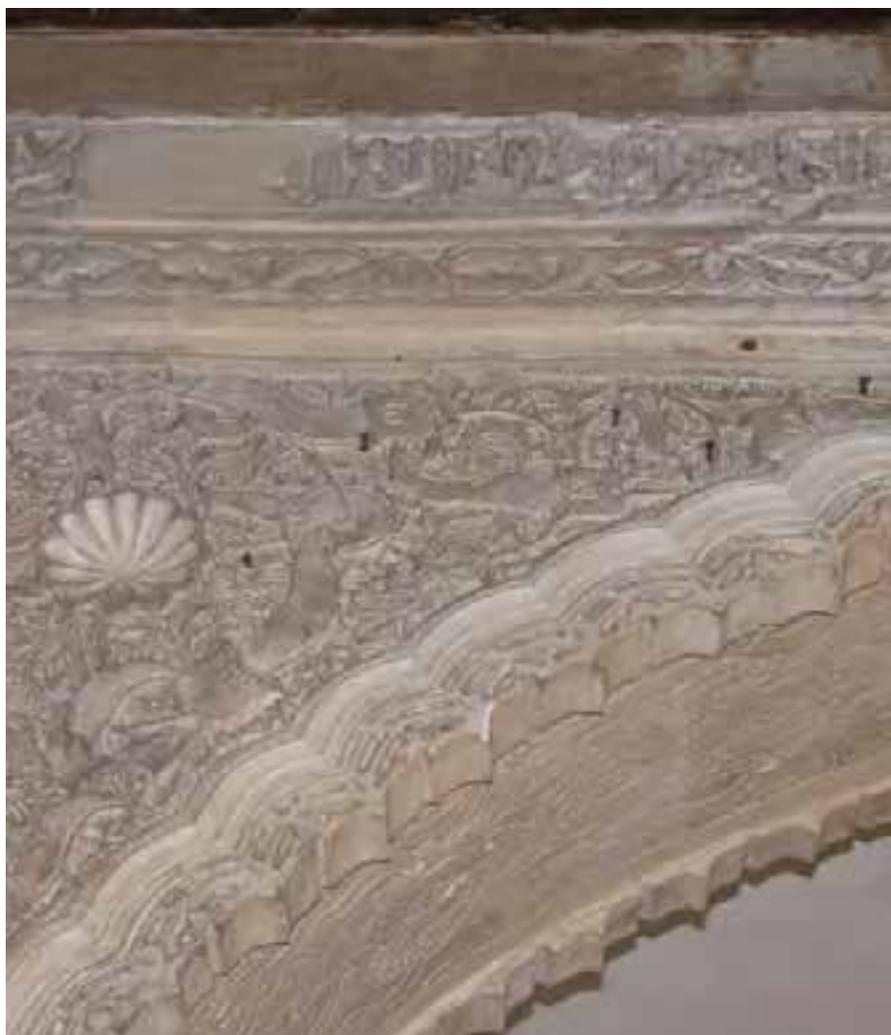
Figura 8. Clavos con cabezas visibles y muy salientes en una de las albanegas del lado sur.

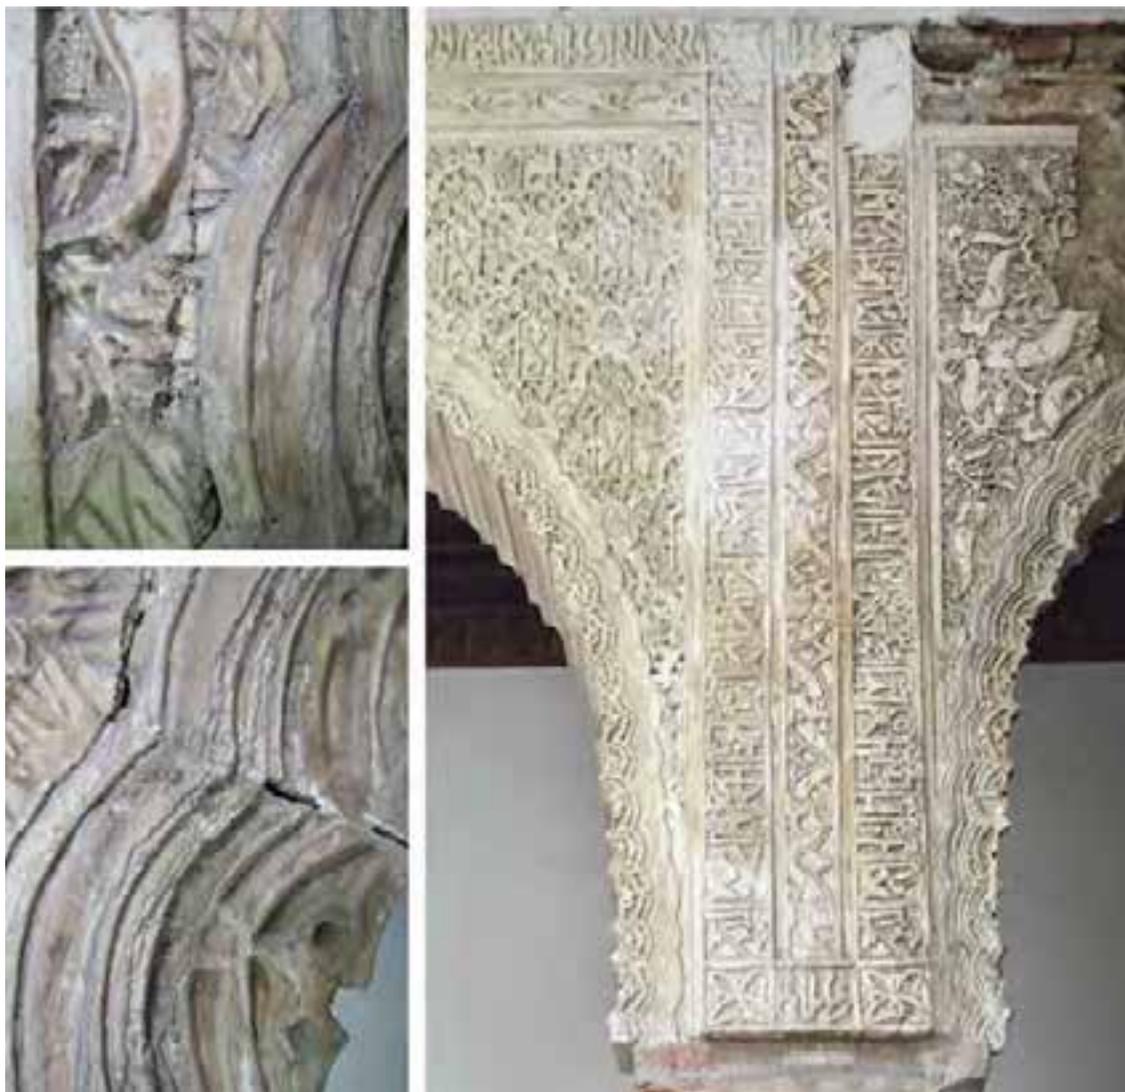
Detalles del estado actual que presenta la superficie del arco, oscurecida por la oxidación de la pátina y muy afectada por las alveolizaciones y la lixiviación, debido a la disolución del yeso en zonas por donde ha debido discurrir en varias ocasiones el agua procedente de los bajantes.

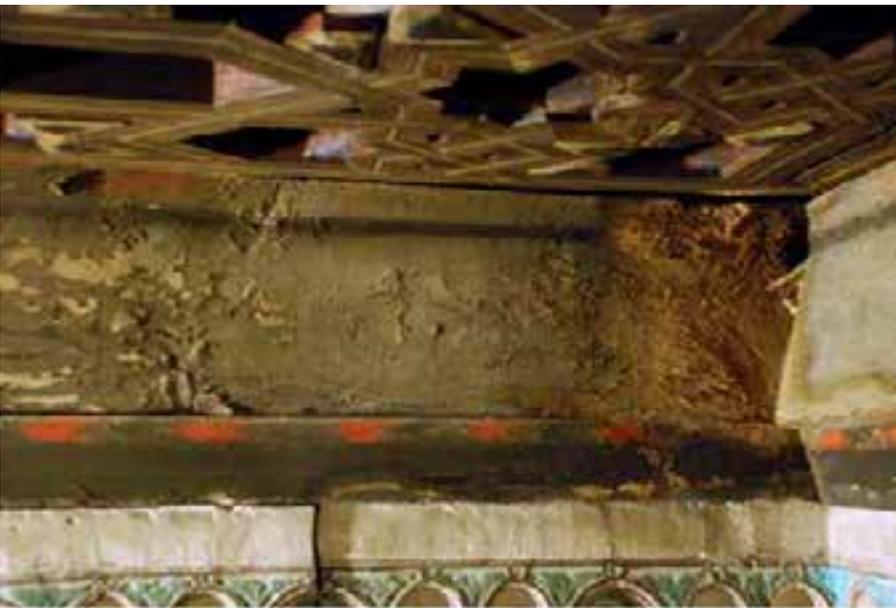
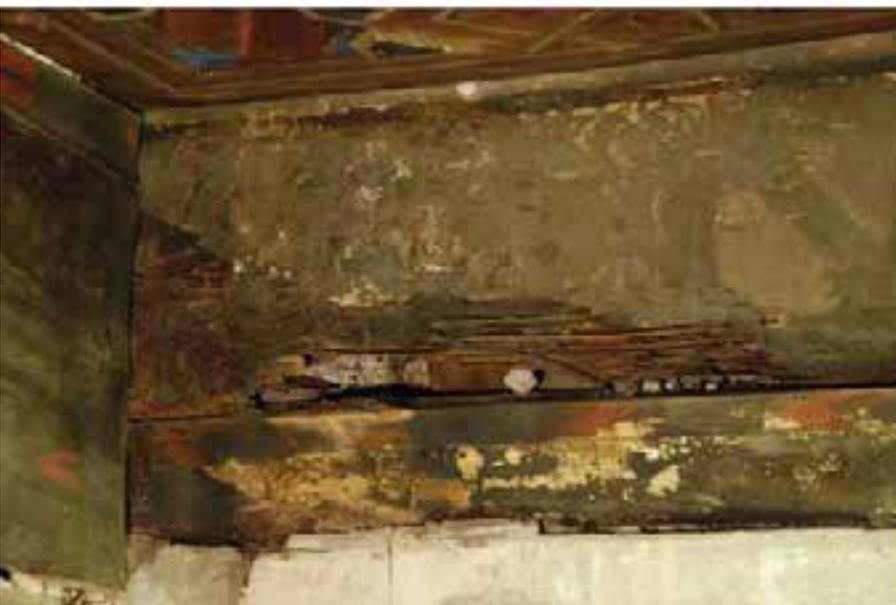
Vistas de madera en pésimo estado en el alfarje izquierdo (imagen superior) y en el derecho. Tanto por filtraciones de agua como por el anidamiento de murciélagos había zonas de la madera inconsistentes.
