APUNTES DEL ALCÁZAR DE SEVILLA

Nº 17, 2016

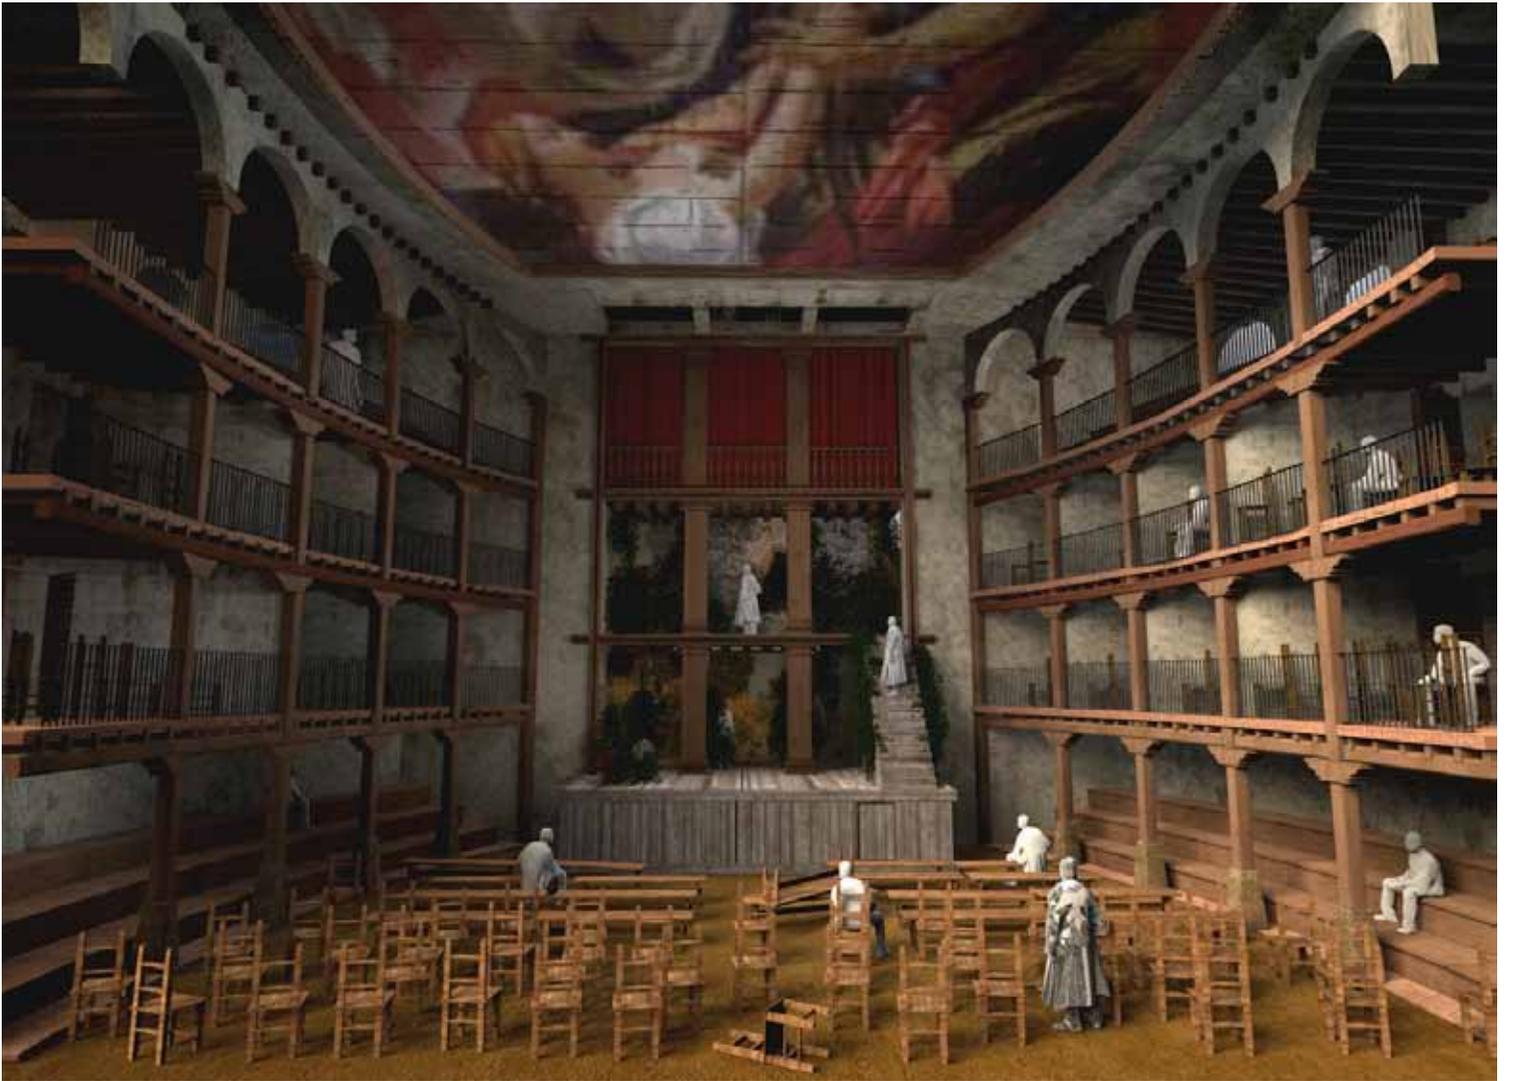
Imagen XI
Edificio del teatro.

escalera de subida a los aposentos del Alcázar, un patinillo con entrada desde el Alcázar, y un corralillo de desagüe de las aguas de los tejados (Imagen XI).

El patio se cerraba con una gran armadura de madera –el material prioritario en su construcción, junto al ladrillo y el yeso– sobre la que iba el tejado, que en su parte central tenía más de 18 m de altura respecto al nivel del suelo del patio. De acuerdo con las medidas facilitadas por la planta, la superficie ocupada por el corral era de 806 m². Como punto de referencia, recordemos que el actual Corral de Almagro tiene aproximadamente unos 300 m². Si a ella añadimos las superficies de la primera, segunda y tercera plantas, las del primer y segundo pisos de la fachada del escenario o «teatro» y la del foso excavado, tendríamos una superficie construida de unos 2.244 m².

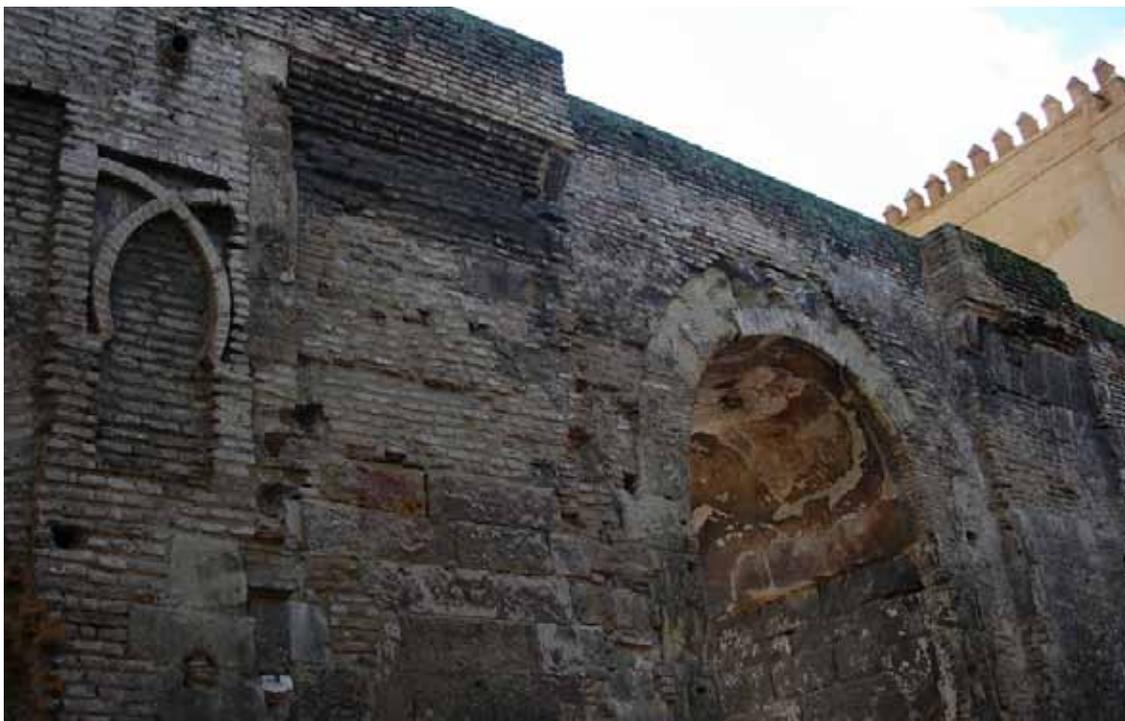
Imagen XXI
Inserción en las estructuras actuales.

Al superponer la planta de 1691 en las estructuras actuales, apreciamos que aquélla no encajaba con total exactitud en éstas, pues el plano

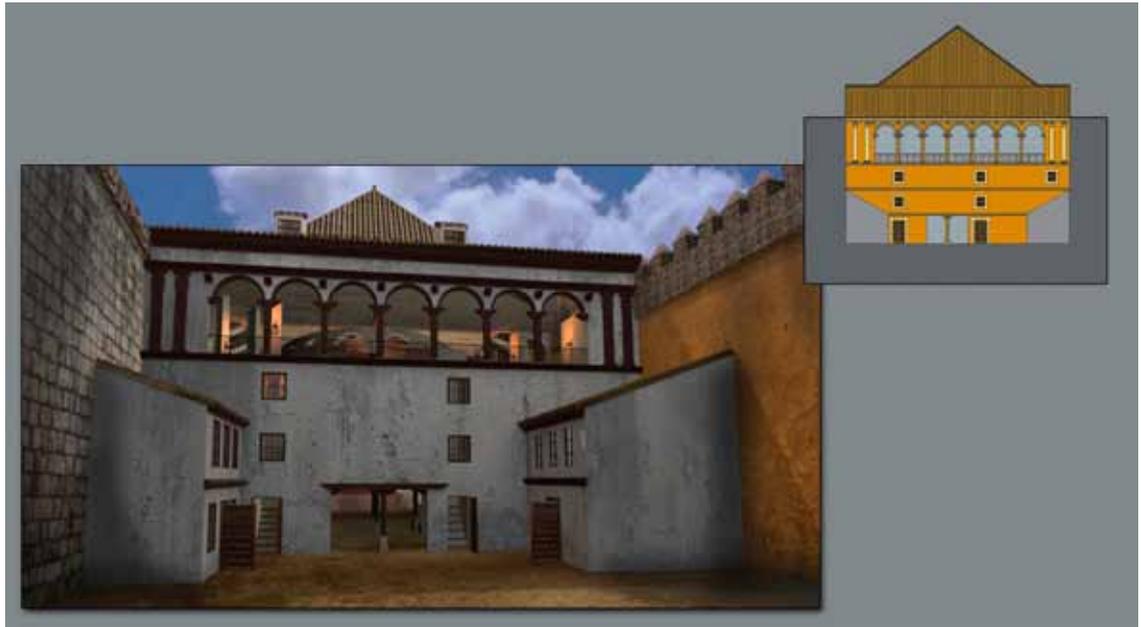
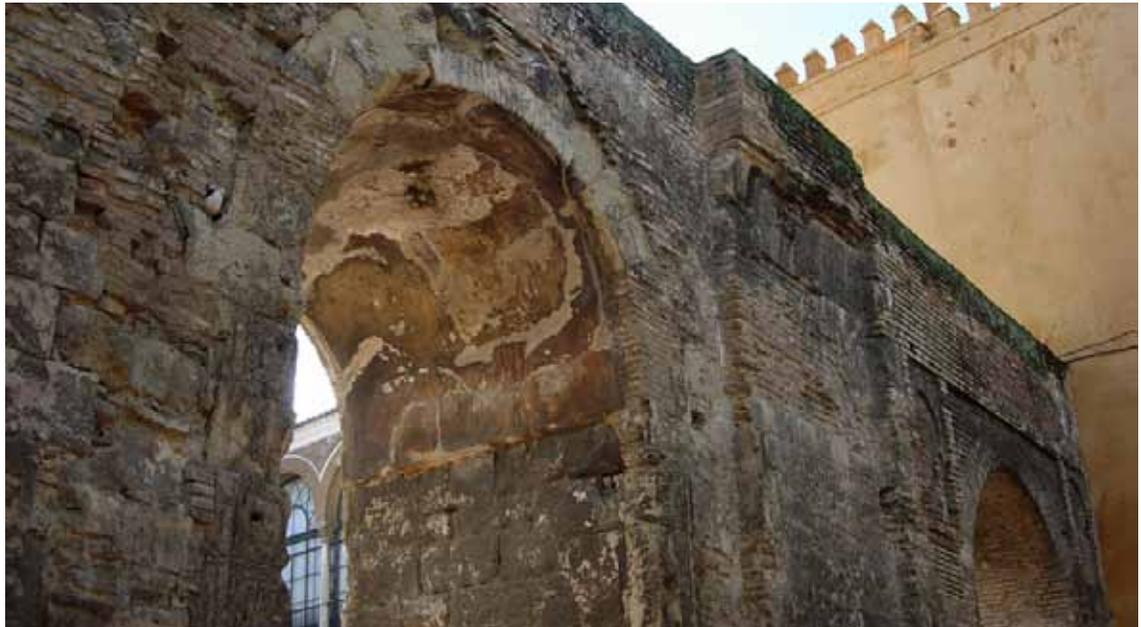
Imagen XXIV

Manchas en el lienzo León-Montería.

Al visitar hoy el patio donde estuvo el corral, se aprecian ciertas manchas negras en la parte superior del lienzo León-Montería, que le sirvió de pared medianera de fondo, las cuales quizá pudieran ser huellas del voraz incendio de 1691 (Imagen XXIV).

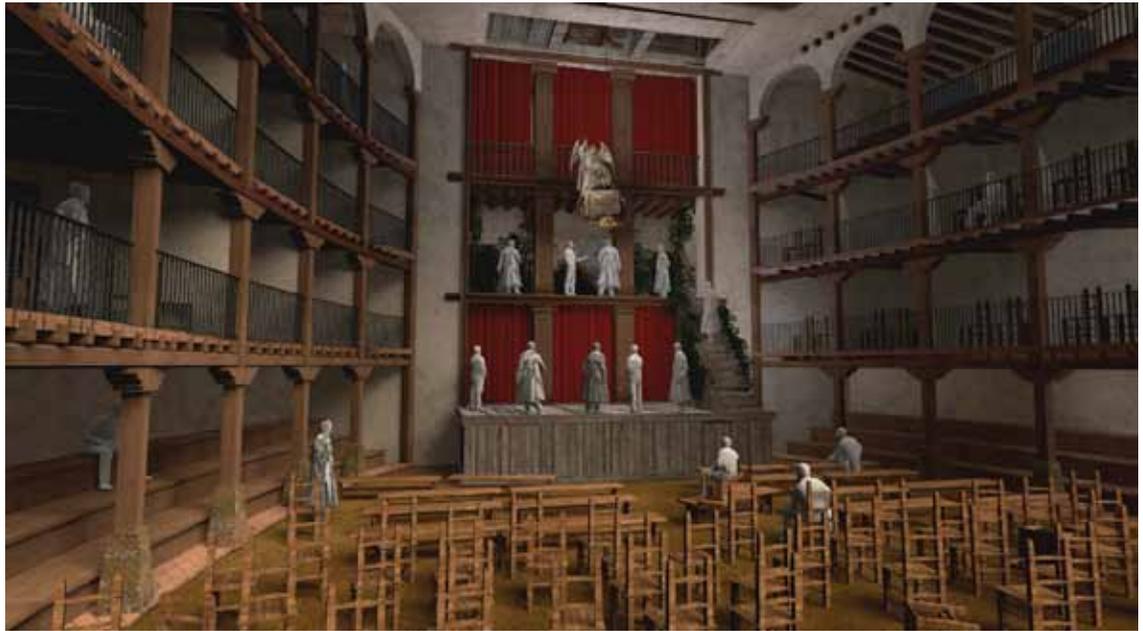
Imagen XXXIII
Vista desde el patio.

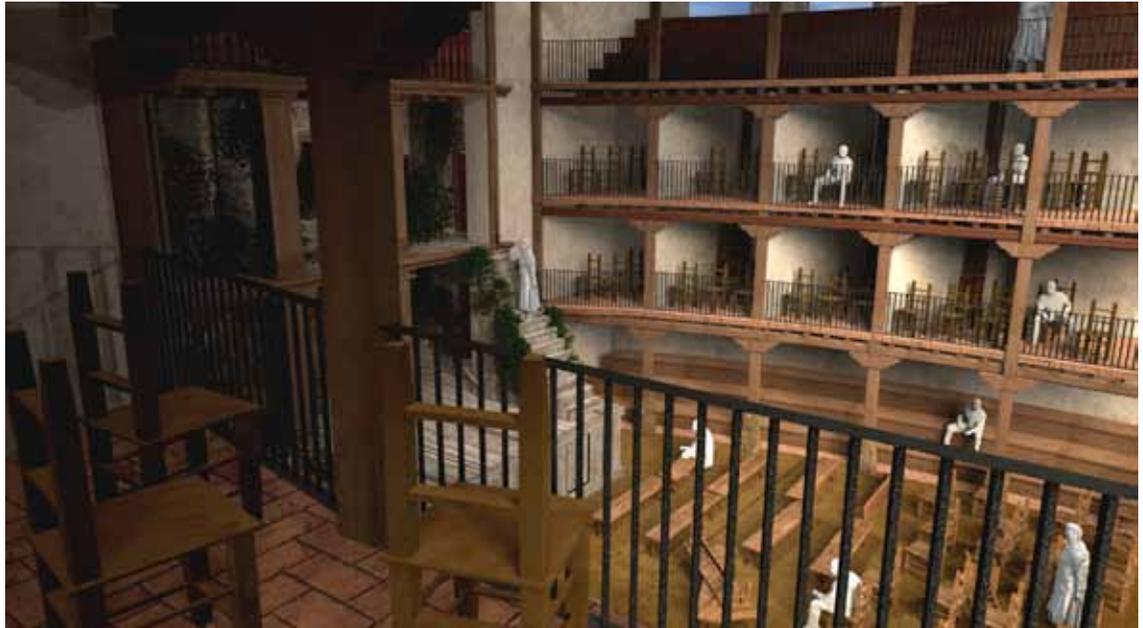
Imagen XXXIV
Vista desde un aposento lateral de la segunda planta.

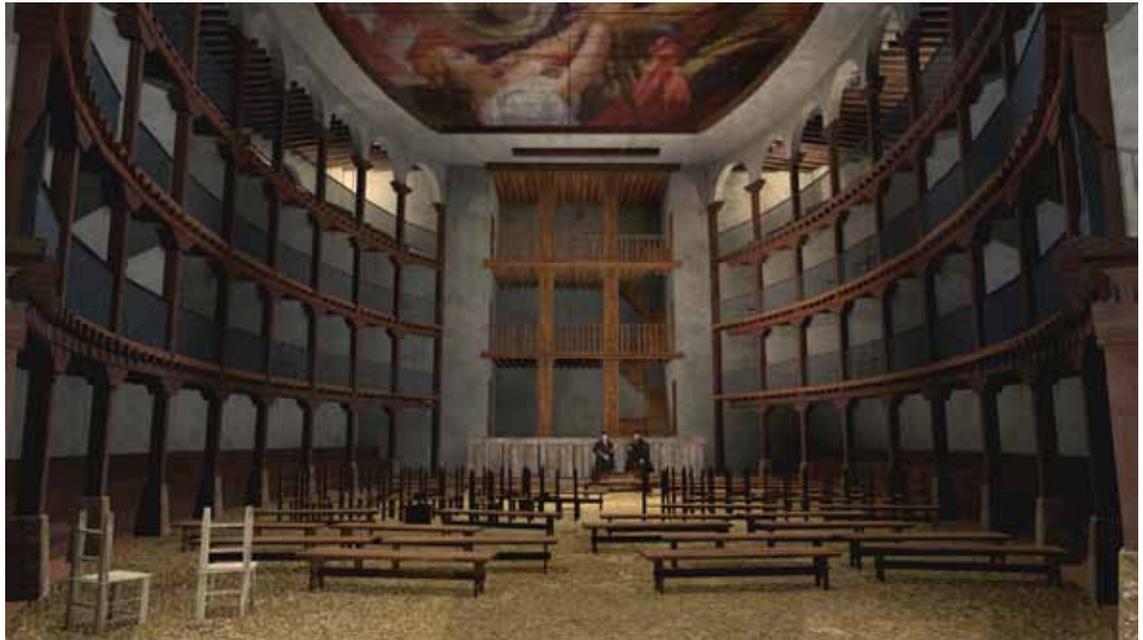
Imagen XXXVII
Vista general del interior del corral.

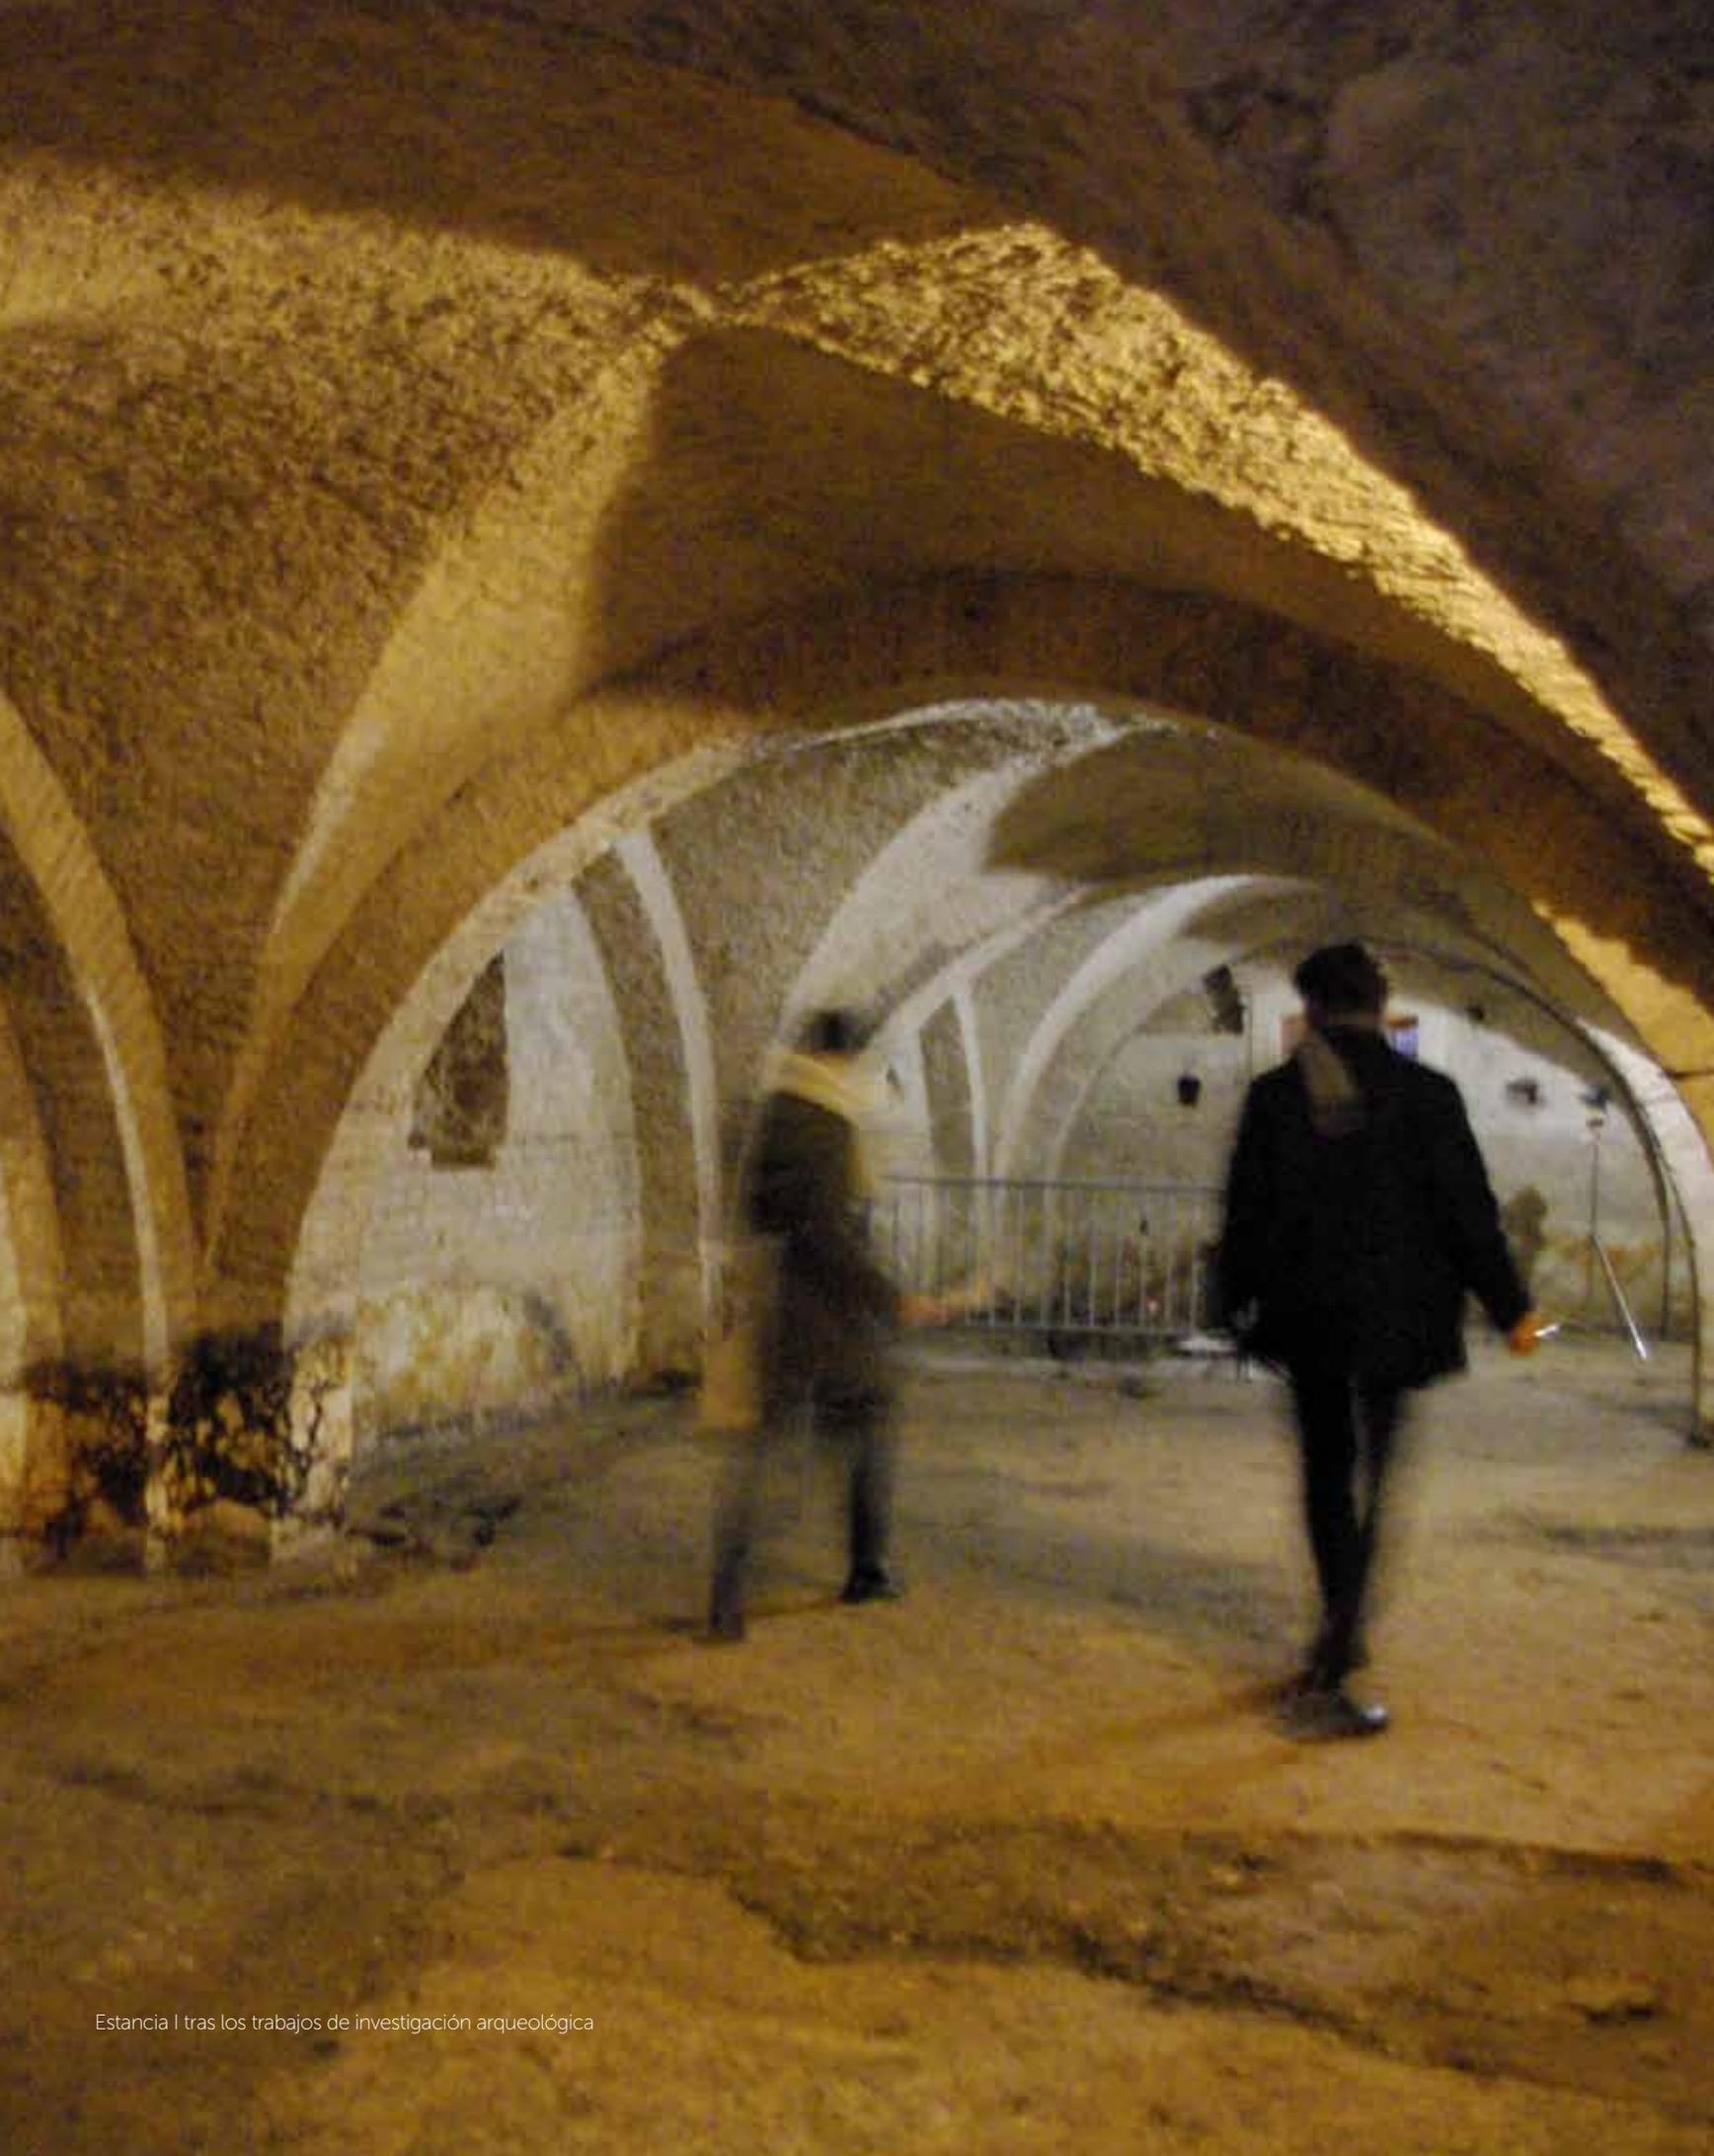
Estancia I tras los trabajos de investigación arqueológica

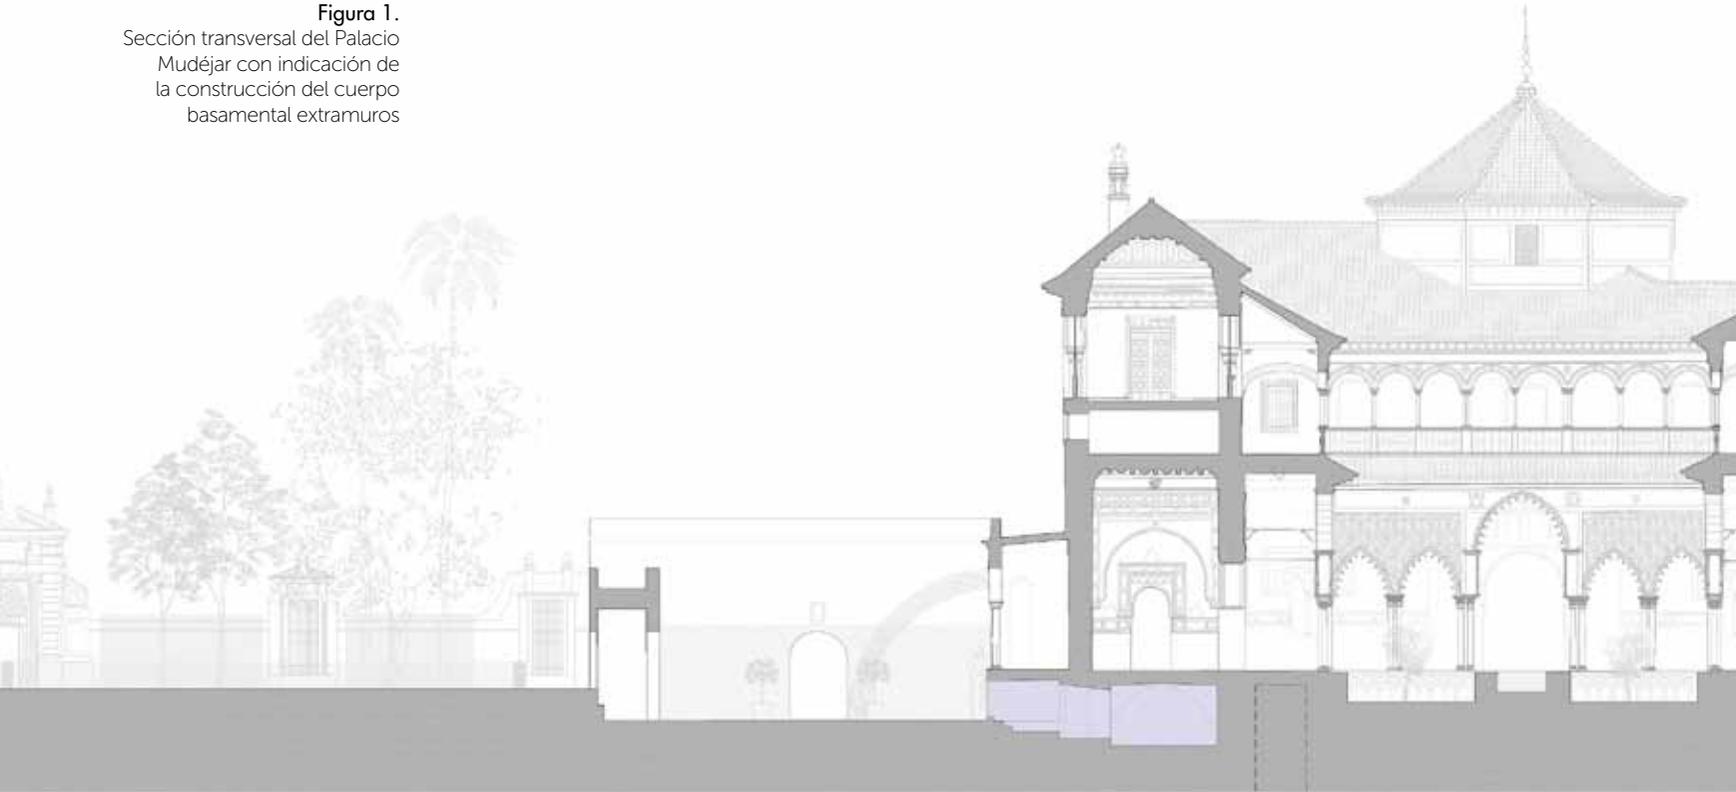
Figura 1.
Sección transversal del Palacio
Mudéjar con indicación de
la construcción del cuerpo
basamental extramuros

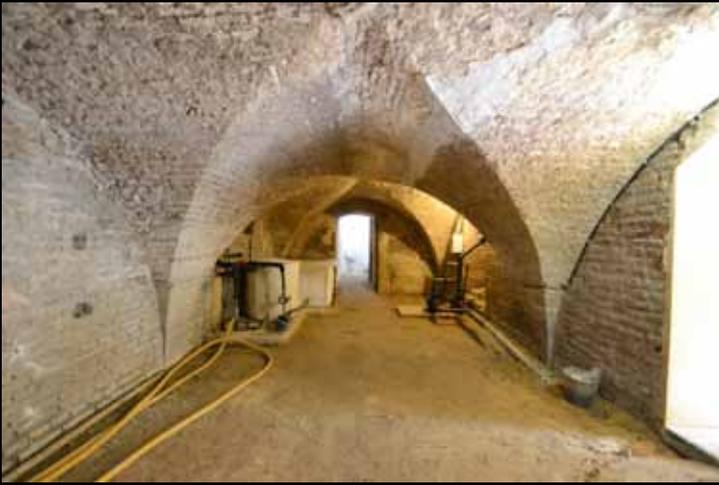
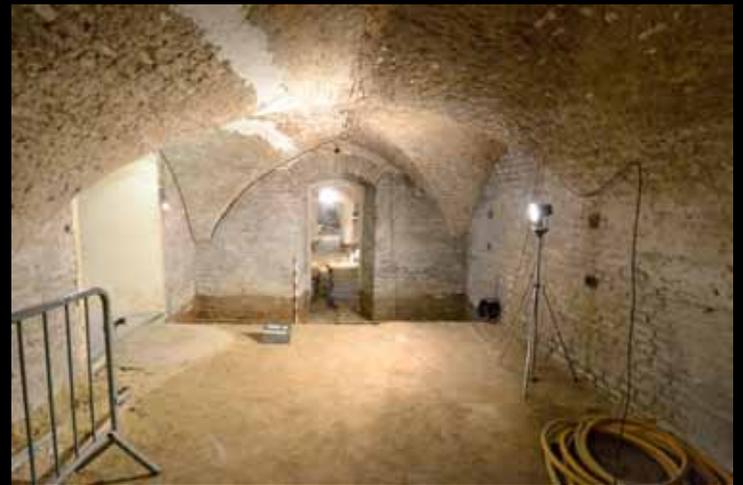
Figura 7.
Sala 1 antes y después de la retirada de escombros.

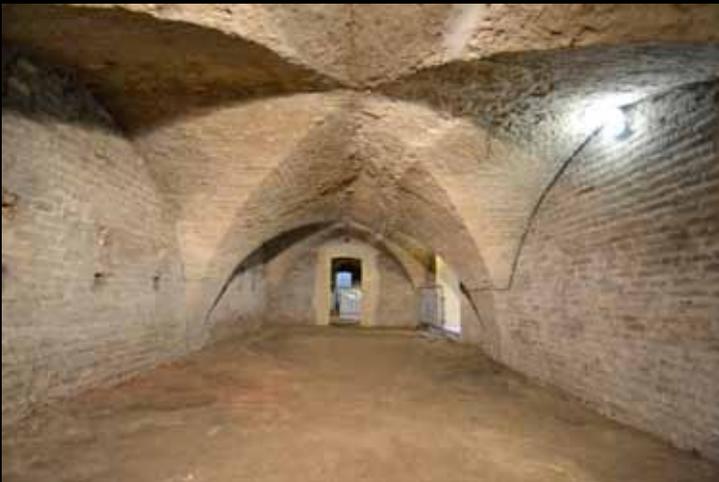
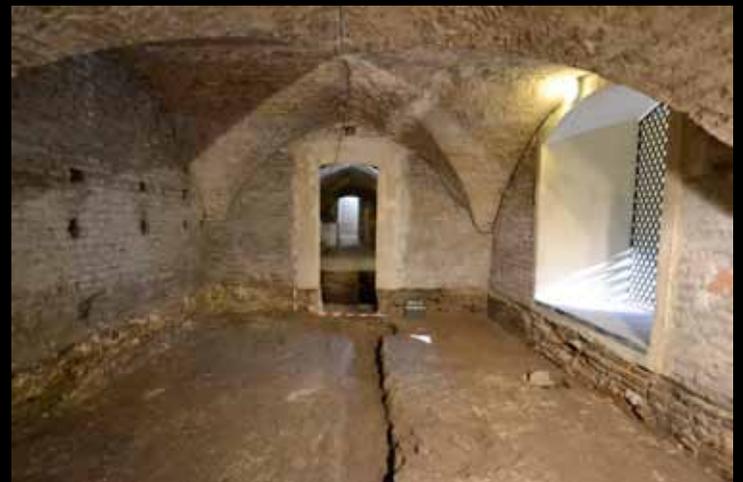
Sala 2 antes y después de la retirada de escombros.

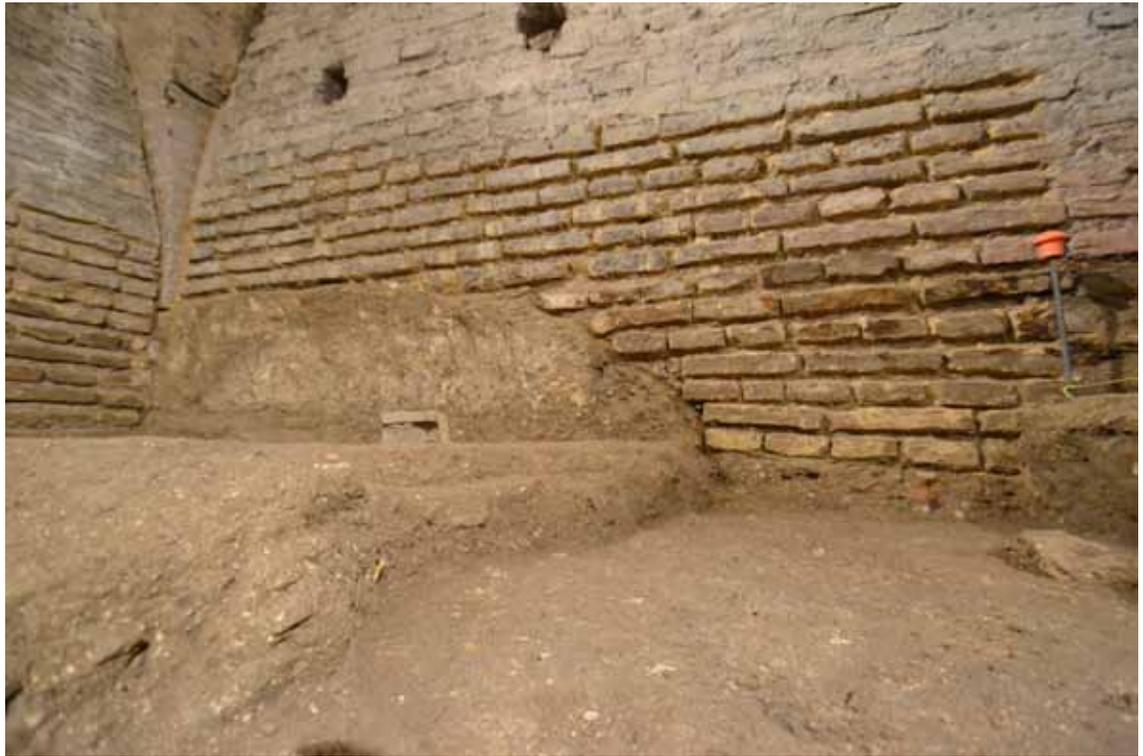
Figura 9.
Restos de la muralla localizada
bajo la estancia 2 del semisótano.

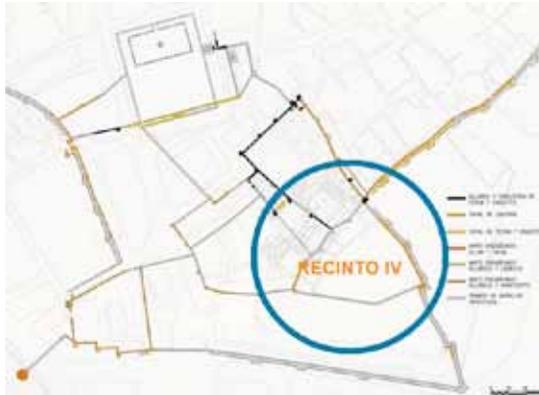
Figura 10.
Recinto IV del Alcázar islámico.
Siglo XII.

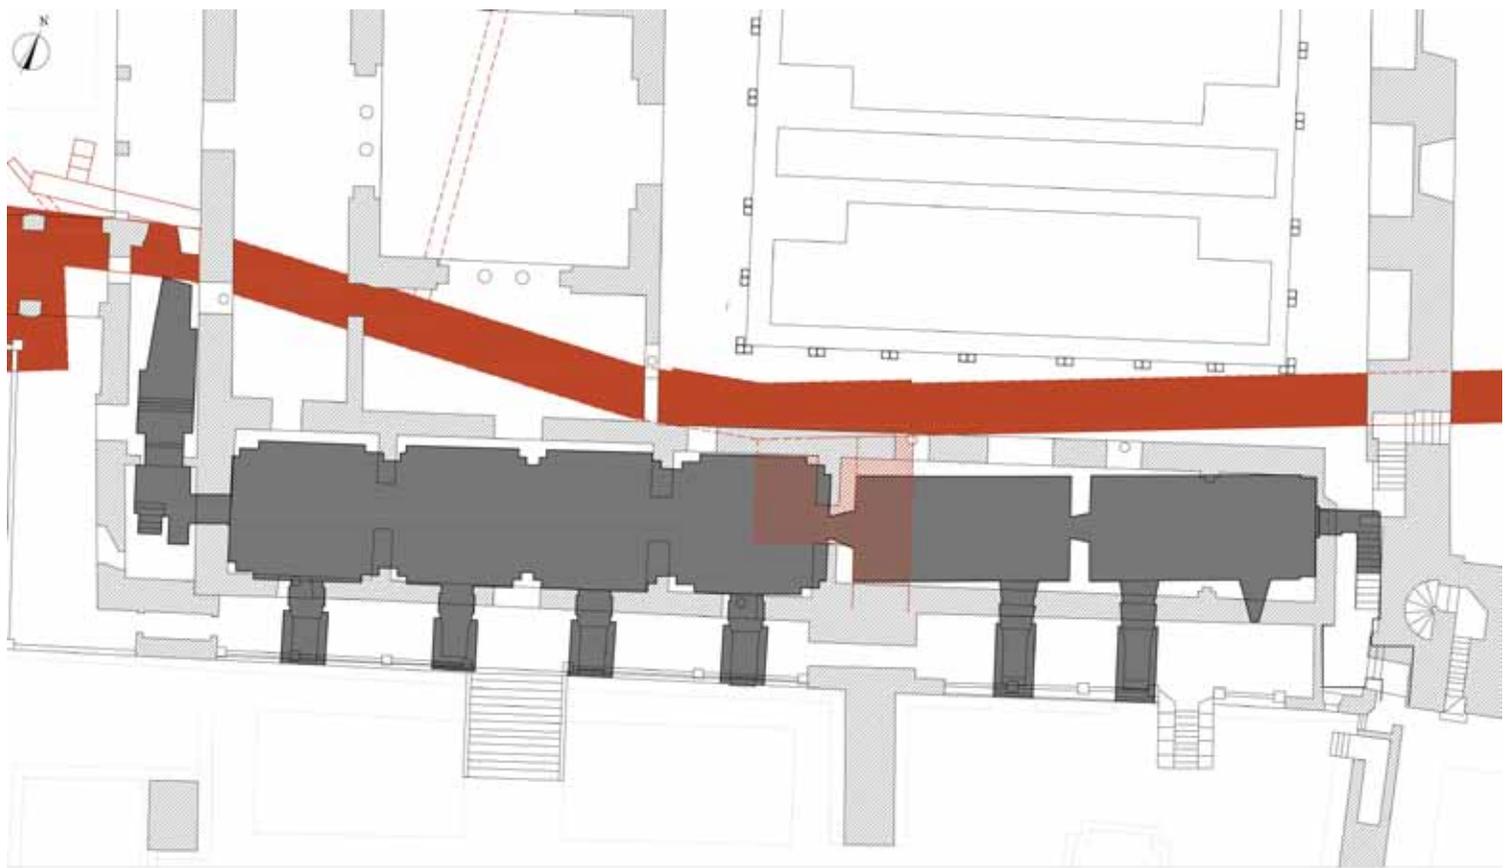
Figura 14.
Superposición planta del sótano
en el Palacio de Pedro I.

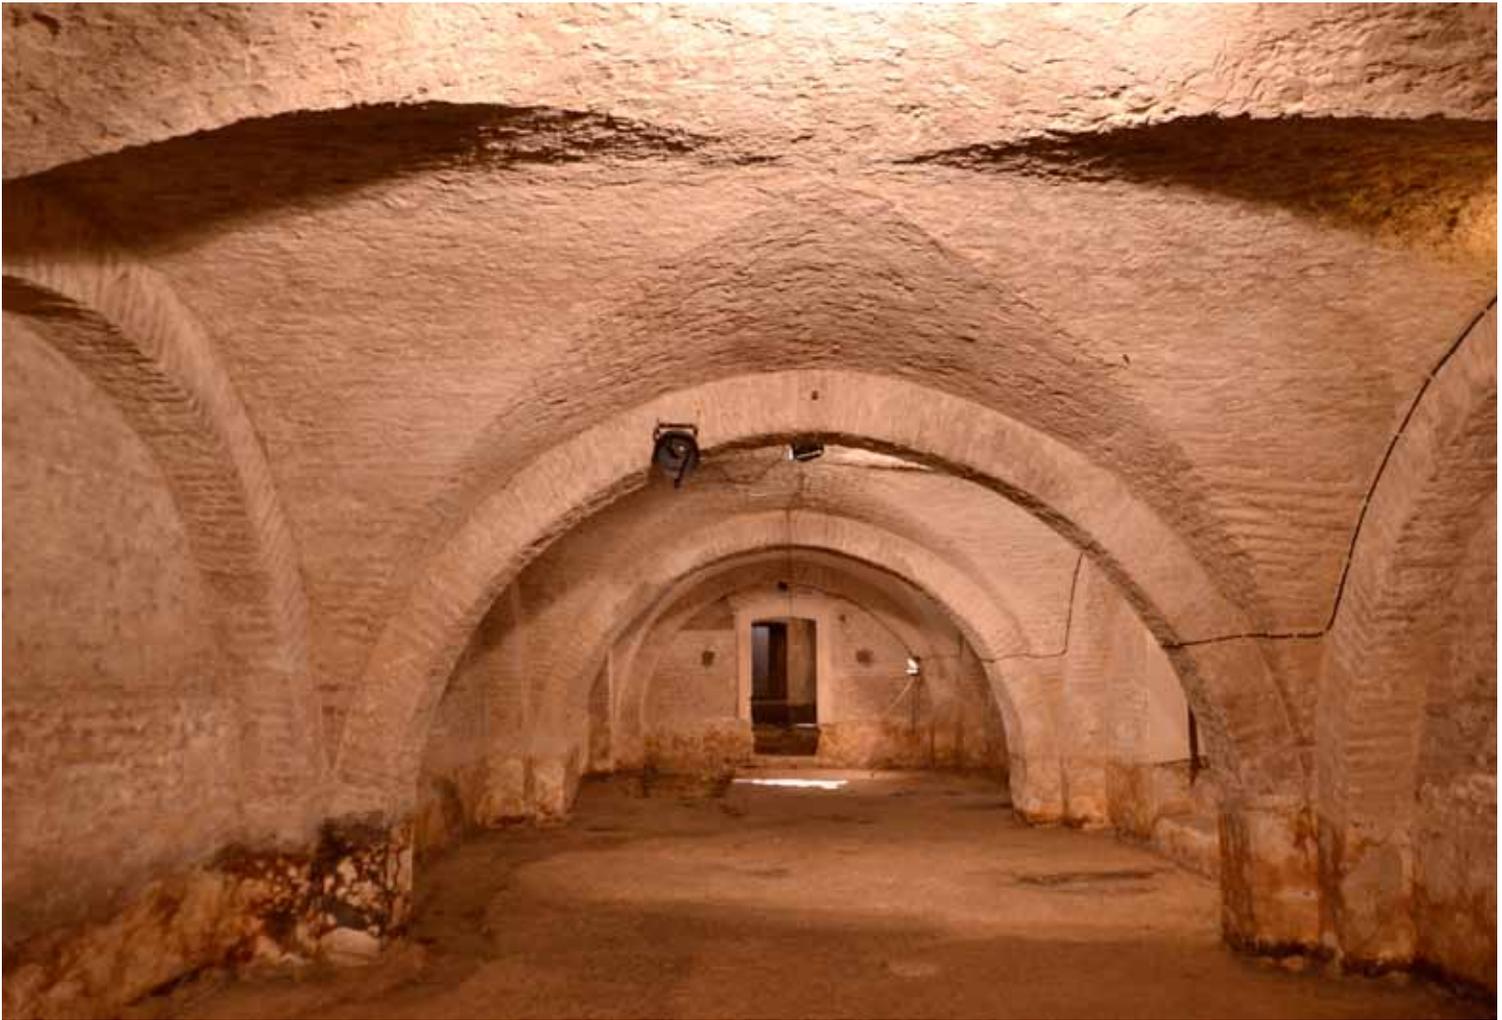
Figura 16.
Bóveda de crucería de medio
cañón de la estancia 3.

Las salas 1 y 2 reflejan en su morfología las diferencias estructurales observables en la planta baja del edificio. No sabemos con exactitud el ancho de sus muros pero el norte pudo llegar a medir, al menos, 194 cm. de ancho, igual que el sur, lo que indica que todos los muros del sótano tenían un espesor en torno a 1,9 m. , aunque en la sala 3 llegaban a esa medida contando los arcos que sostenían las bóvedas. No obstante, en la sala 1 y 2 la zanja de cimentación avanzaba 1 m. desde el paramento de los muros.

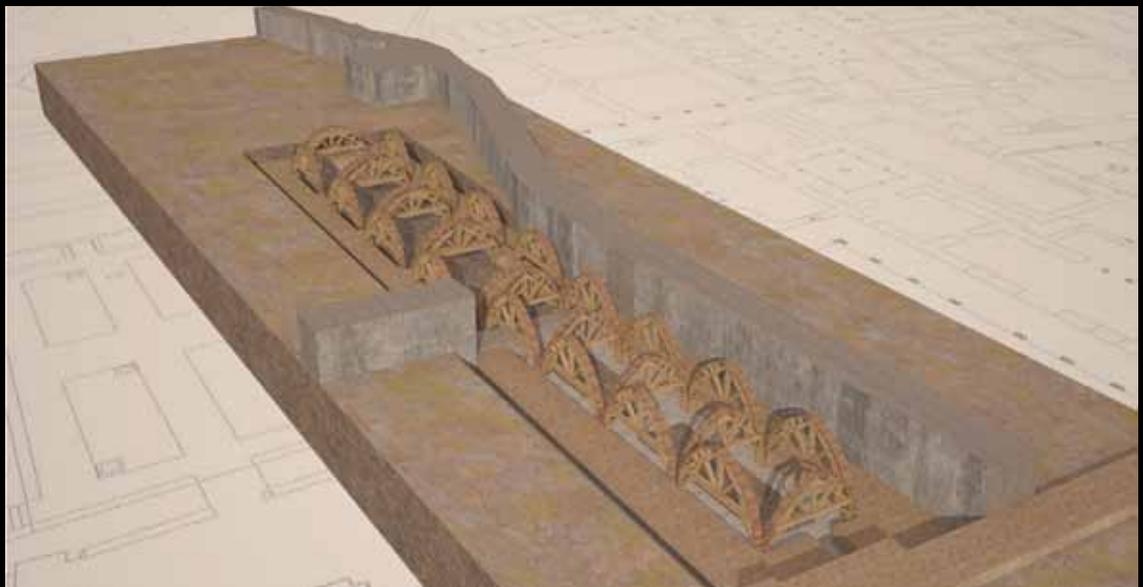
Figura 20.
Disposición de las cimbras para la
construcción de arcos y bóvedas.
Jesús García Carpallo

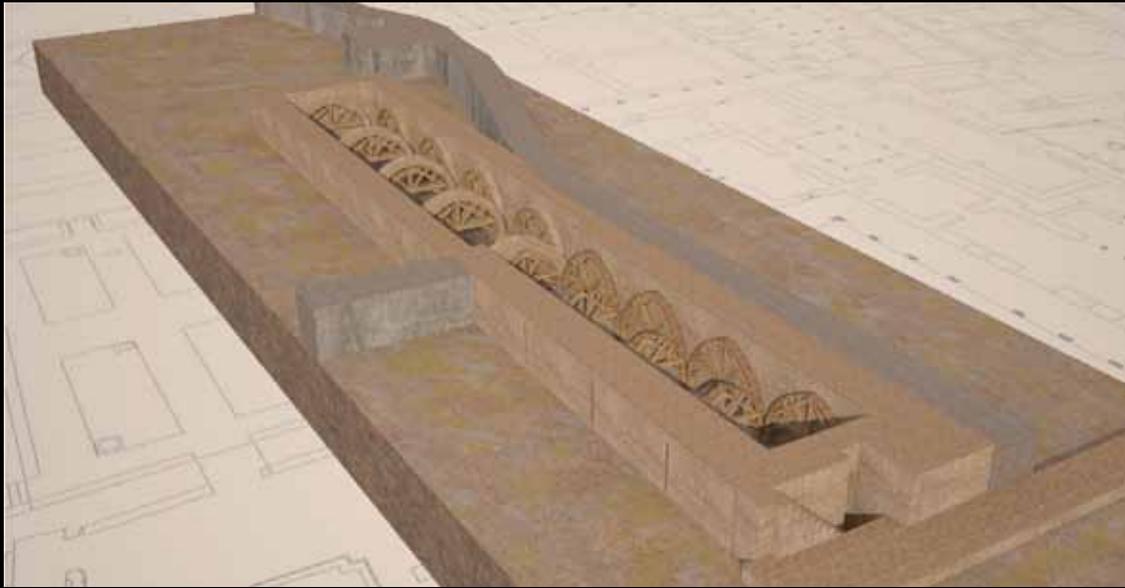
Figura 21.
Construcción de los muros
perimetrales y arcos. Jesús García
Carpallo

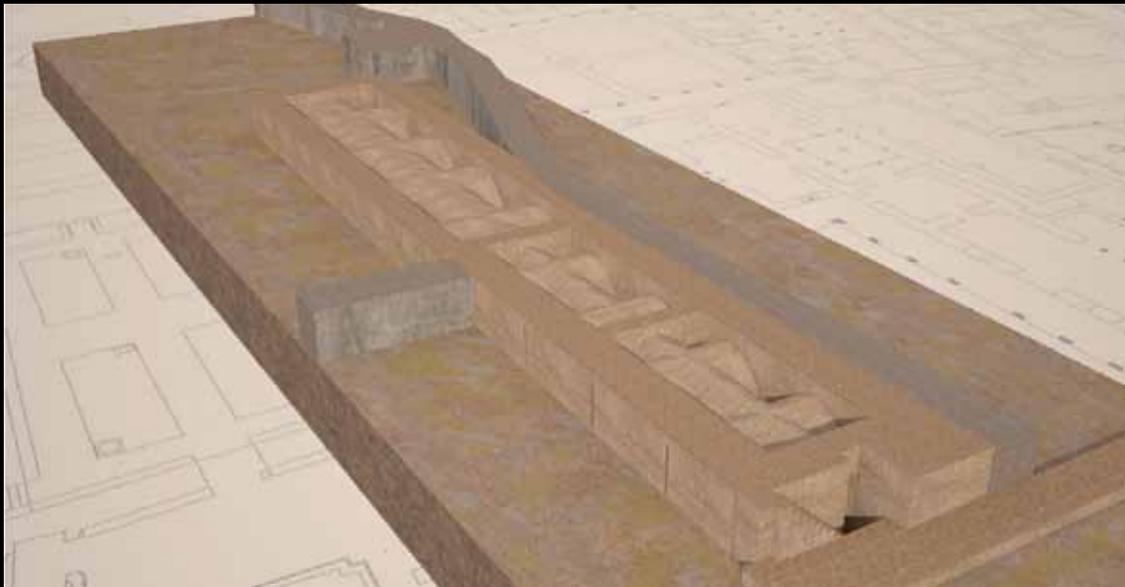
Figura 22.
Construcción de las bóvedas y
muros interiores. Jesús García
Carpallo

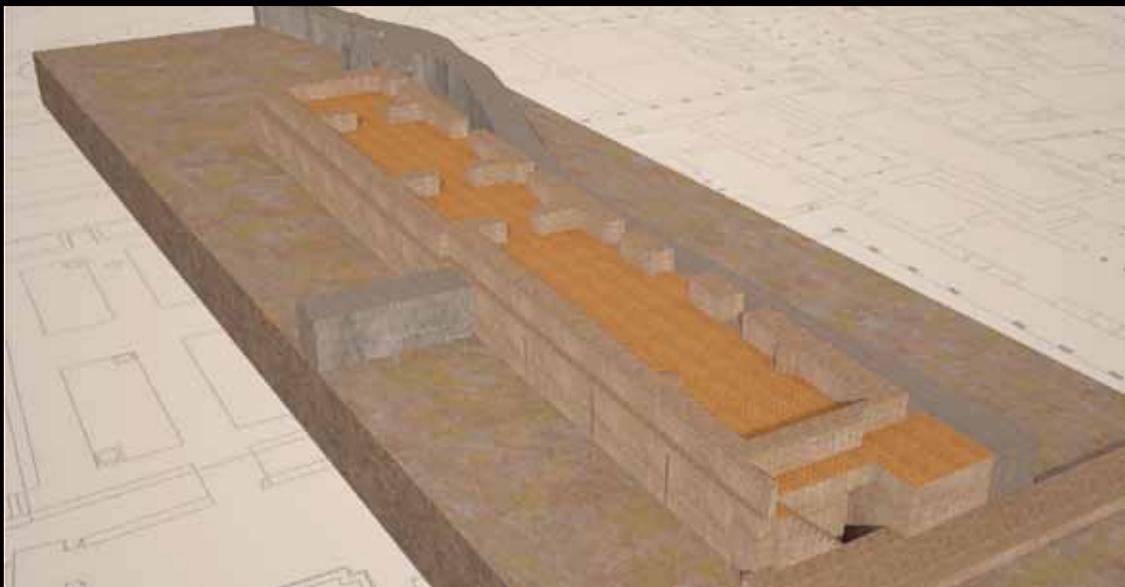
Figura 23.
Construcción del ala Sur del
Palacio sobre el sótano. Jesús
García Carpallo

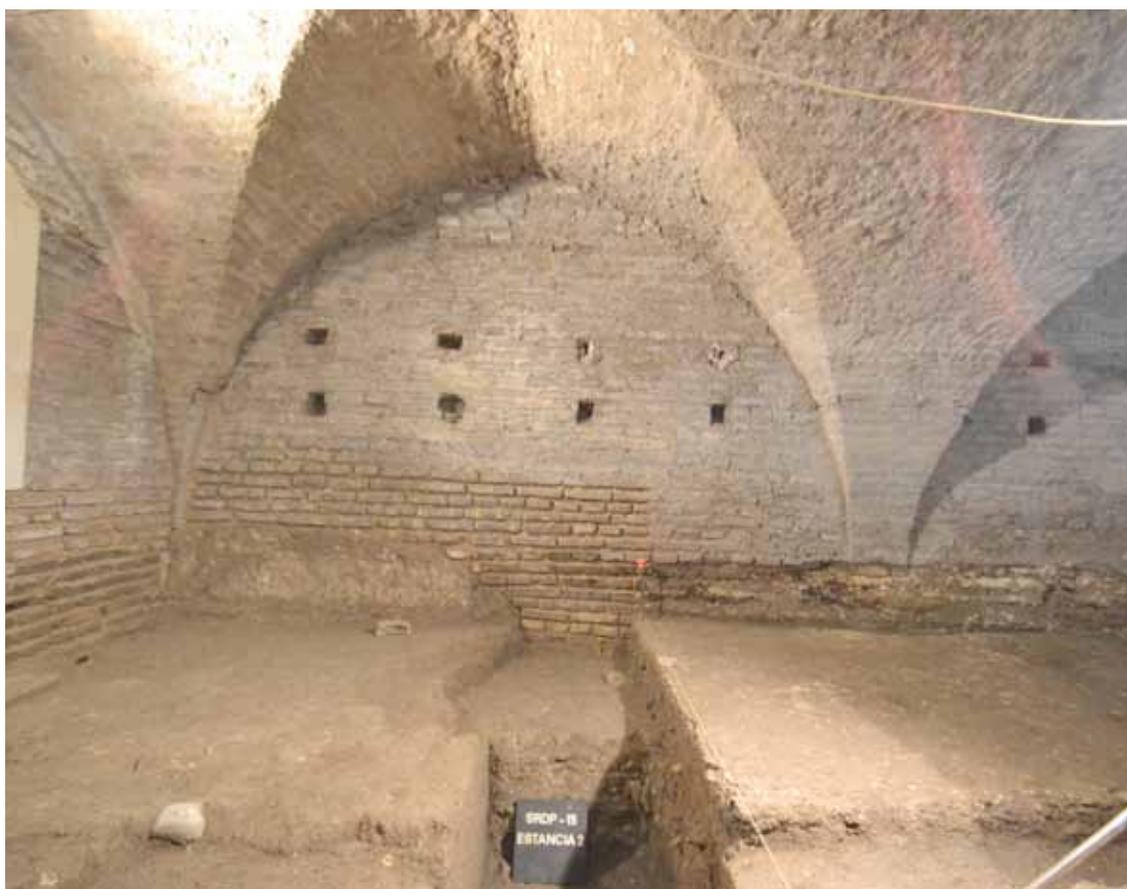
Figura 24.
Detalle de los empotramientos de estantes en la estancia 2.

Estas trazas del uso del sótano se sintetizan en dos grupos de unidades. De un lado, aquellos huecos en los paramentos destinados a la colocación de estantes u otro tipo de elementos para la sustentación correspondientes a las ue 2474, 2474, 2476 y 2477. De otro lado, las huellas que el tránsito continuado de personas y carretillas produjo sobre la superficie del pavimento, que produjeron un profundo desgaste de los mismos hasta su rotura.

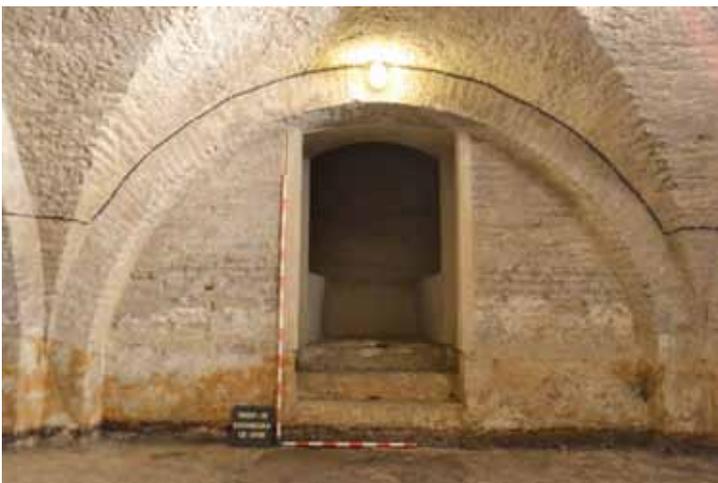
Figura 27.
Vista de una de las aperturas hacia los jardines tras la excavación. Se han recuperado los peldaños y pavimentos originales. Cada una de ellas ocupa el espacio de una antigua saetera de iluminación perteneciente al proyecto original del palacio.

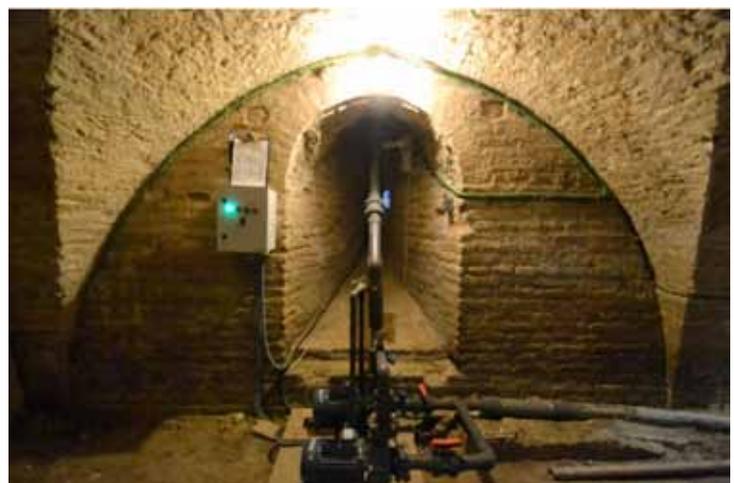
Figura 28.
Vista de la única saetera conservada correspondiente al proyecto original del Palacio del Rey Don Pedro. Las restantes fueron transformadas en accesos hacia los jardines durante el siglo XVI.

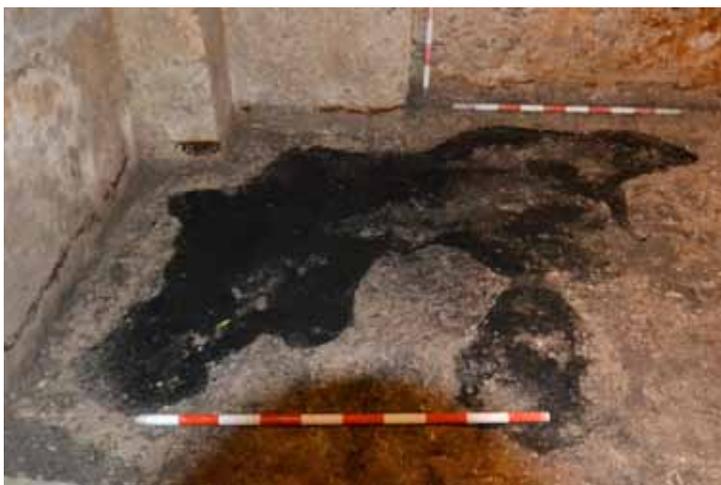
Figura 29. Detalle de la ruptura en el pavimento dejando al descubierto la capa de ceniza de su preparación.

La apertura de las puertas hacia los jardines cambió el uso del sótano y el tránsito de las personas por estos nuevos espacios. Este nuevo flujo circulatorio quedó marcado sobre el pavimento, produciendo un desgaste en el suelo original concentrado en el entorno de las nuevas puertas. Esto queda más patente en la sala 3 donde la ue 2430 es una desgaste de gran tamaño del pavimento de cal junto a la puerta de acceso al jardín ue 2418. Desde este punto parte otra huella de rotura del pavimento, en este caso longitudinal, que se dirige desde 2418 a 2419 por el centro de la estancia .

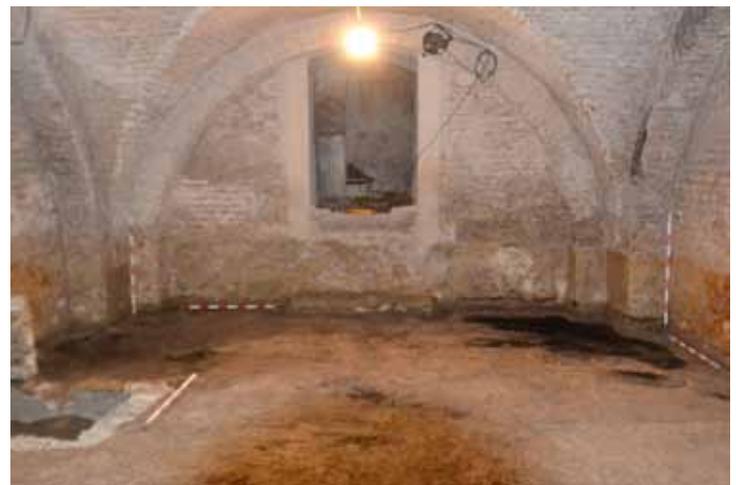
Figura 30. Cerramiento del acceso desde la estancia 3 a la 4.
