APUNTES DEL ALCÁZAR DE SEVILLA

Nº 17, 2016

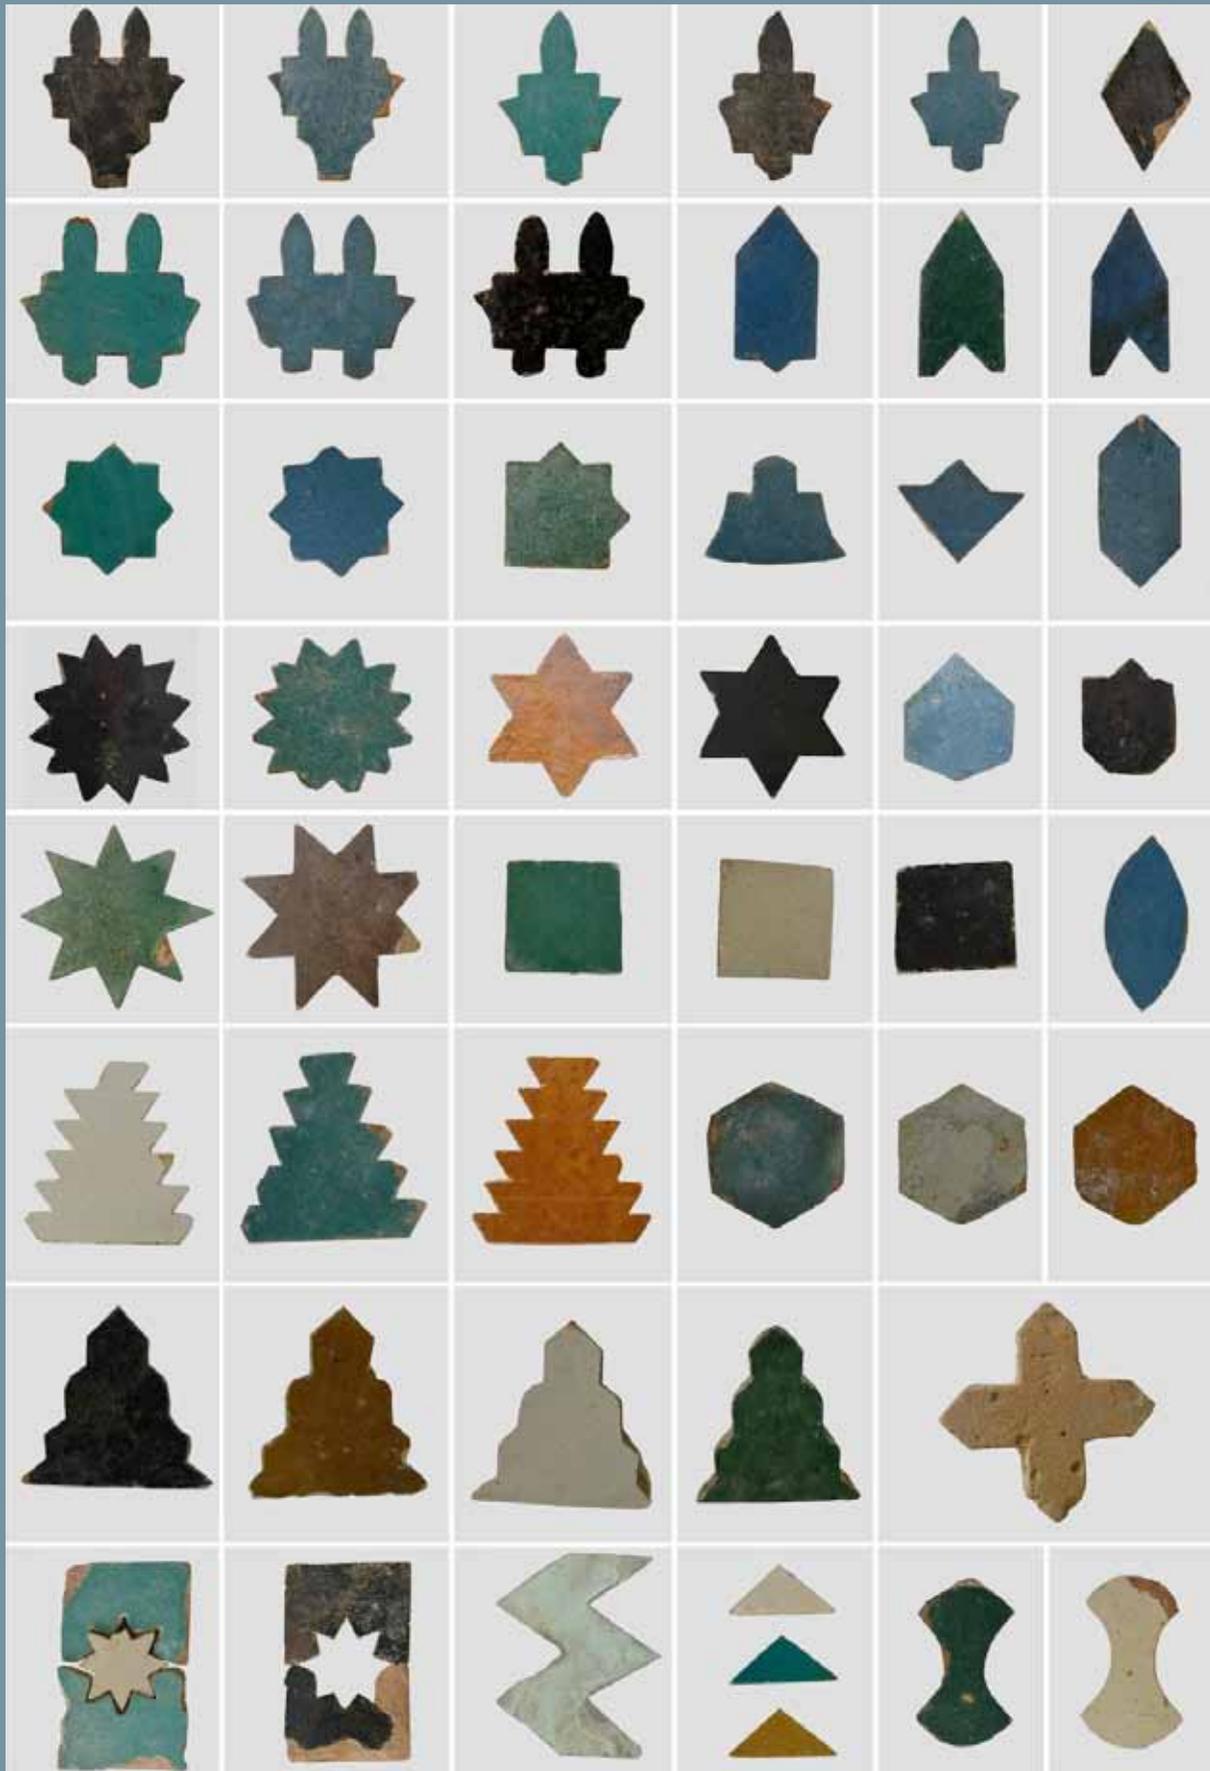
Figura 31.
Selección de aliceres de los alicatados del Palacio Mudéjar localizados en la excavación.

A destacar los restos ya comentados de los alicatados del Palacio Mudéjar que aparecen mezclados con piezas contemporáneas que imitan sus

formas y que debieron realizarse para la restauración de paños dañados o para sustituir áreas pintadas por otras de azulejería más duradera.

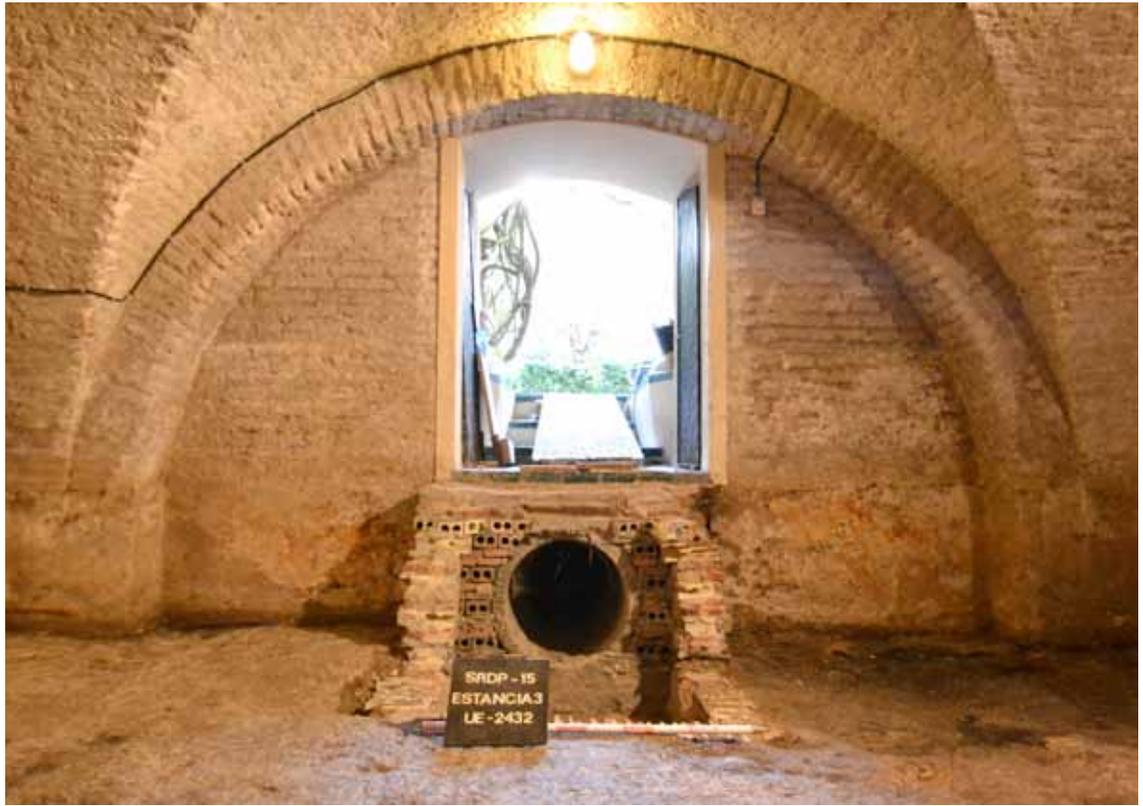
Figura 34.
Relleno final vertido a principios
del s. XX. Estancia 3.

Las salas se rellenan con escombros procedentes de las obras de restauración que debieron afectar al Palacio Mudéjar y a los jardines anexas puesto que el material integrante de estos desechos está compuesto, entre otros objetos, por abundantes restos de piezas vidriadas procedentes de los alicatados del palacio, así como abundantes fragmentos de enlucidos pintados con motivos geométricos idénticos a lo de los alicatados y que hoy no son visibles salvo en las piletas del jardín recuperado en las Doncellas. Asimismo, se han recuperado abundantes muestras de azulejería y vasos cerámicos de los siglos XVI, XVII, XVIII y XIX, desechos de esas obras que debieron afectar a palacio y jardines en el tránsito entre los siglos XIX y XX (ue 2398, 2399, 2433, 2405 y 2425). El volumen de escombros fue considerable, aumentando la cota 40 cm en las salas 1 y 2, y 70 cm. en la 3.

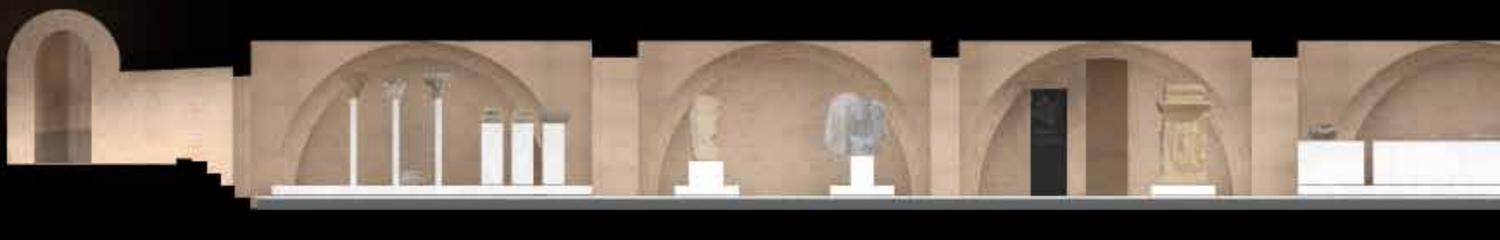
Figura 40.

Sección longitudinal. Ideación de la propuesta museográfica incluida en el proyecto básico

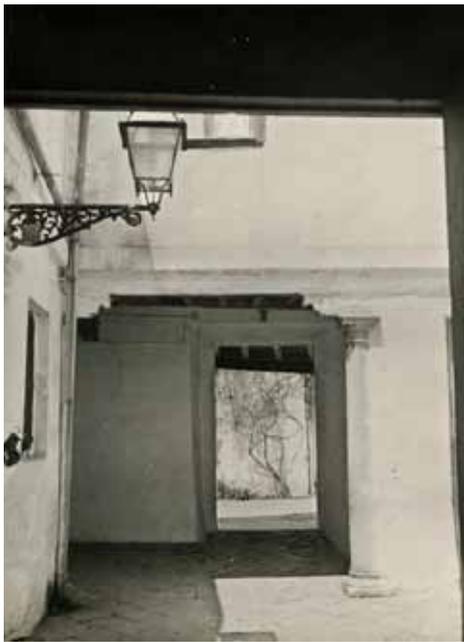
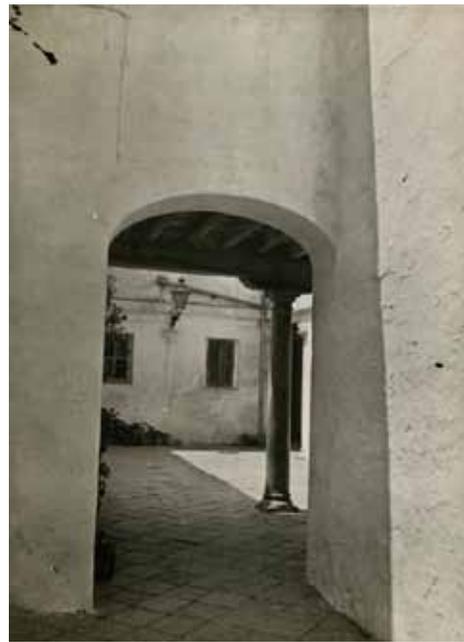
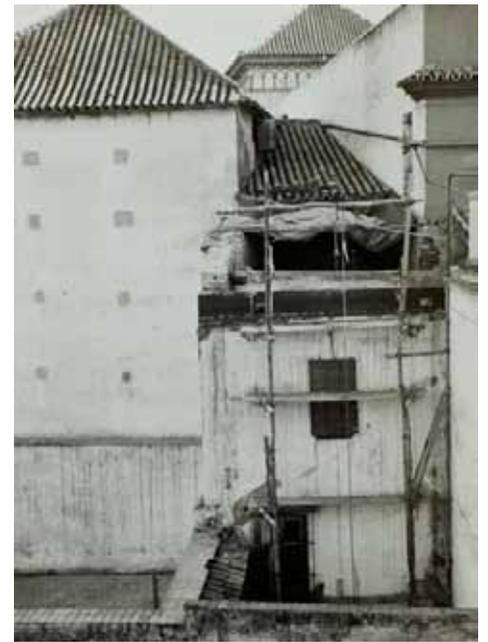
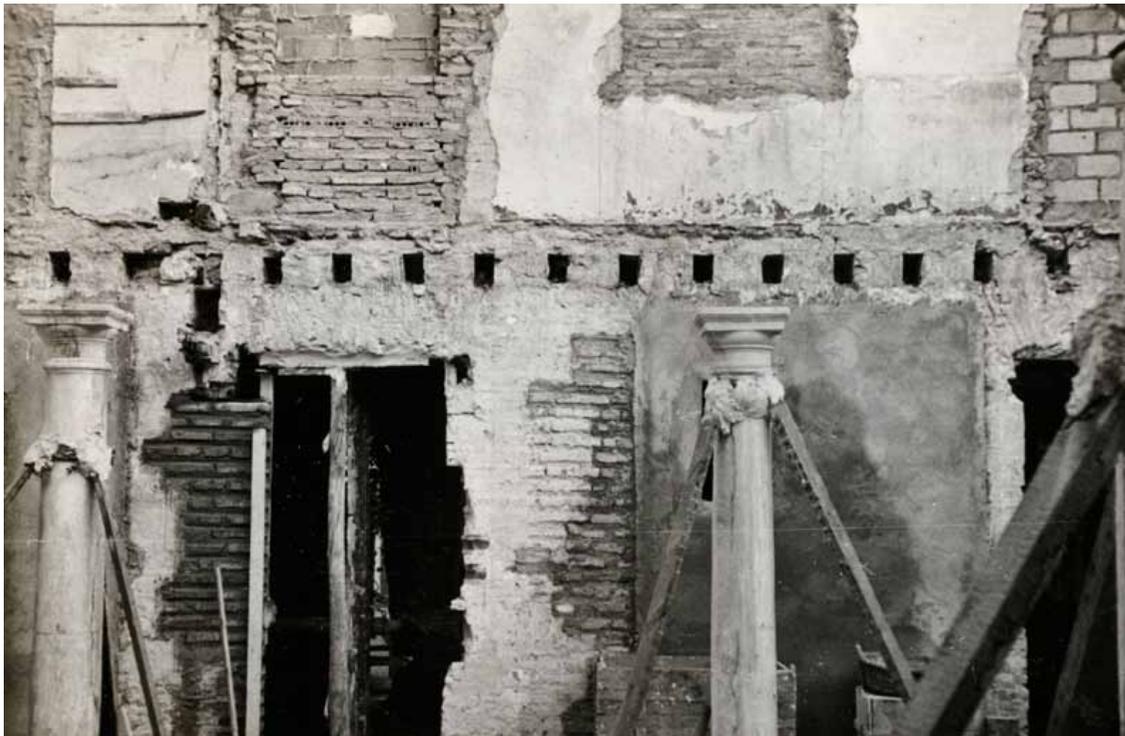
Figura 12.
Imágenes del Fondo Becerra IAPH durante la ejecución de las obras. De arriba a abajo y de izquierda a derecha: B_F_29_081, B_F_29_080, B_F_09_54_2, B_F_09_55-1

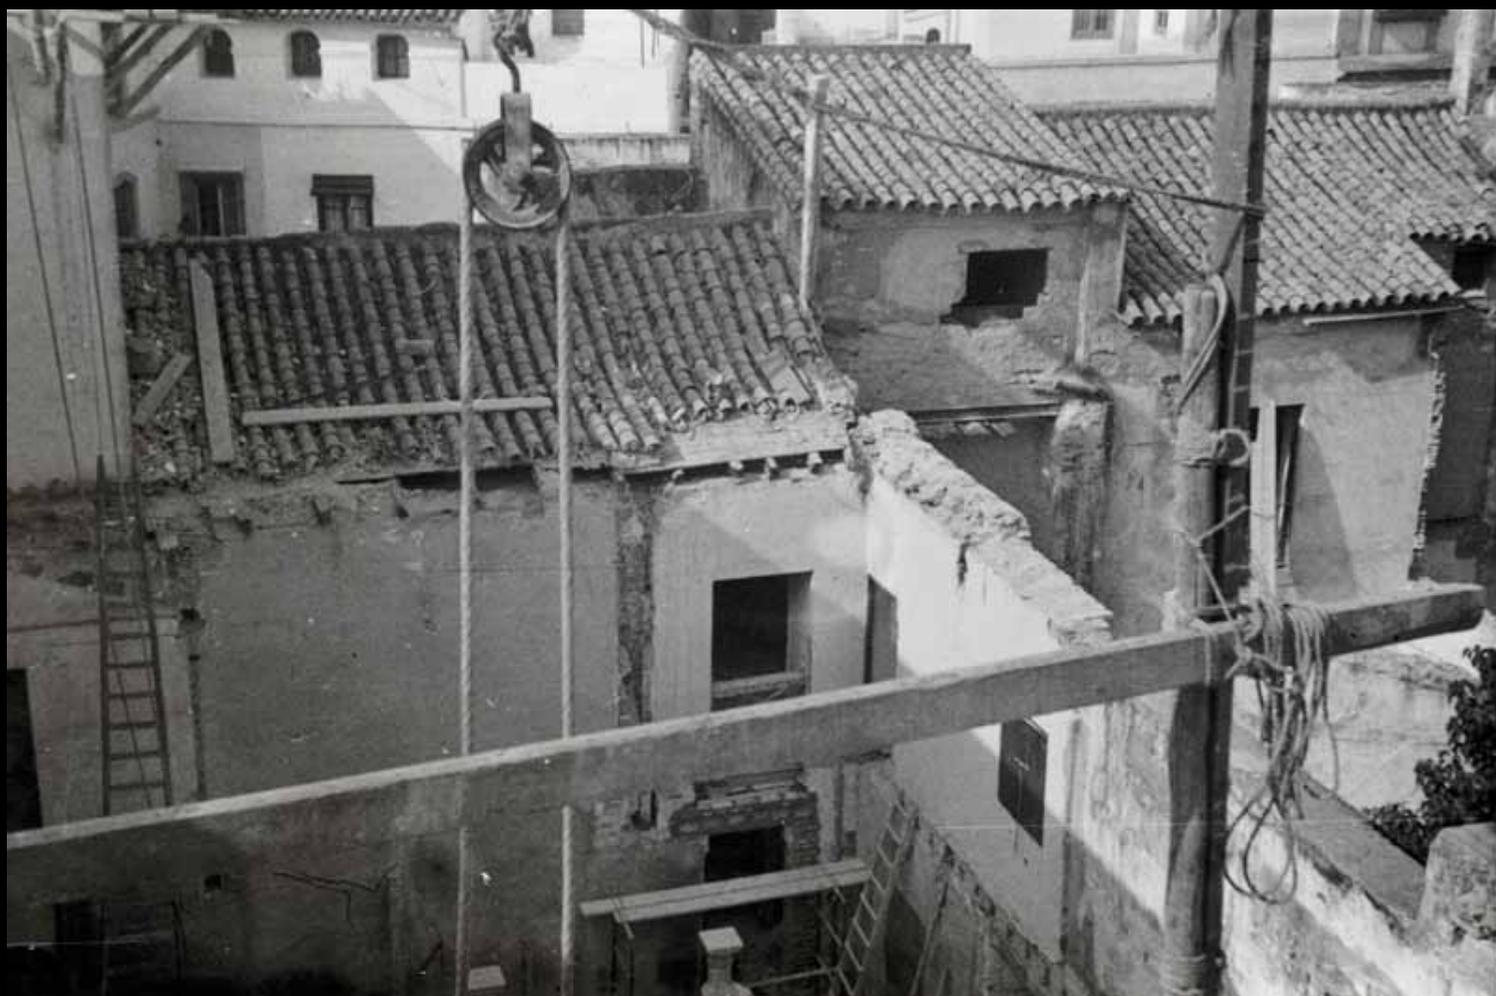
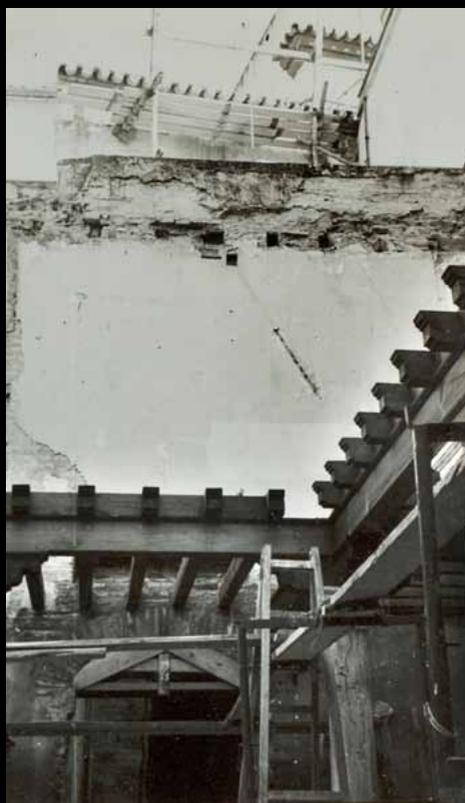
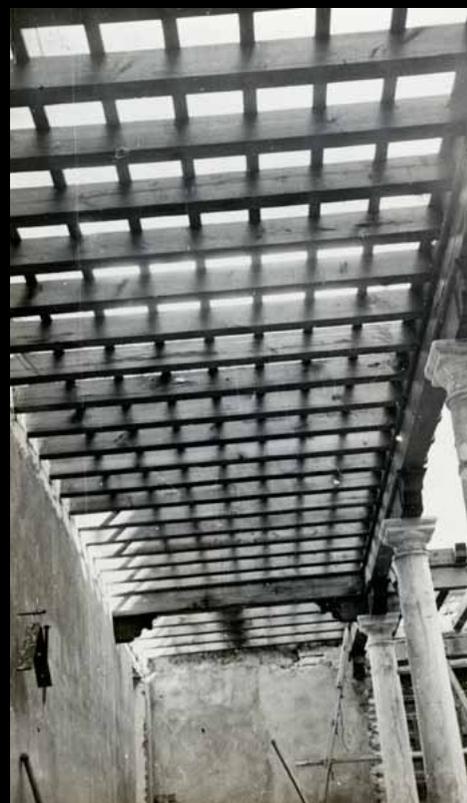
Figura 13.
Imágenes del Fondo Becerra IAPH durante la ejecución de las obras. De arriba a abajo y de izquierda a derecha: B_F_09_67-3, B_F_09_58_2, B_F_09_66_2, B_F_09_72-1

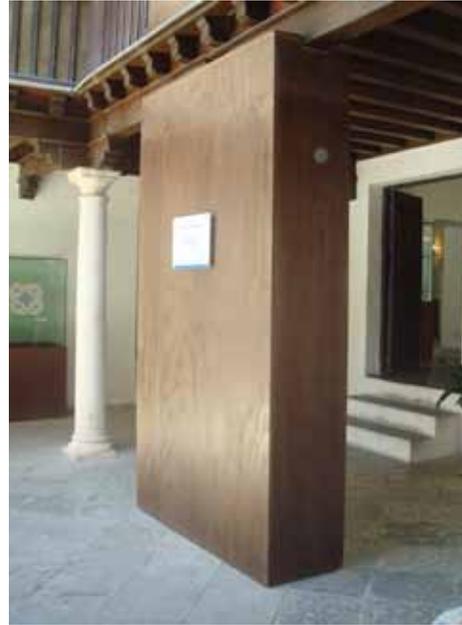
Figura 22. Imágenes del estado previo a la intervención en el Patio del Asistente

rior de los pilares 3, 6 y 10 se encuentran apeadas mediante puntales: se había detectado por parte del Alcázar el deterioro de algunas cabezas de viga, llegando incluso a ceder el forjado de cubierta en el caso del pilar 10. Dado el elevado número de puntales, y el efecto antiestético que se producía, se optó por ocultar los apeos mediante unos «cajones» practicables de madera durante el período en que se realizaba el proyecto y hasta que pudiera acometerse la intervención.

Analizando en profundidad el pilar 10 se descubrió que el problema no estaba únicamente en la viga, sino también en el propio pilar, por lo que hubo que realizar catas en todos los soportes para comprobar su estado. Los resultados fueron:

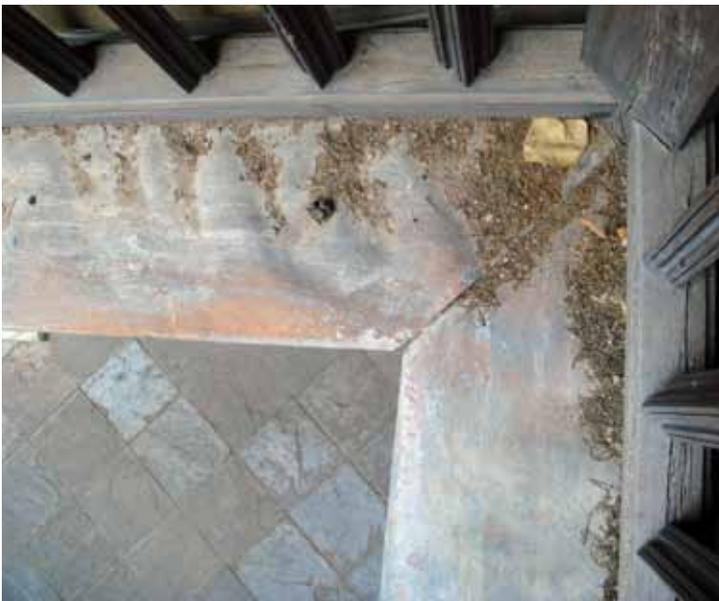
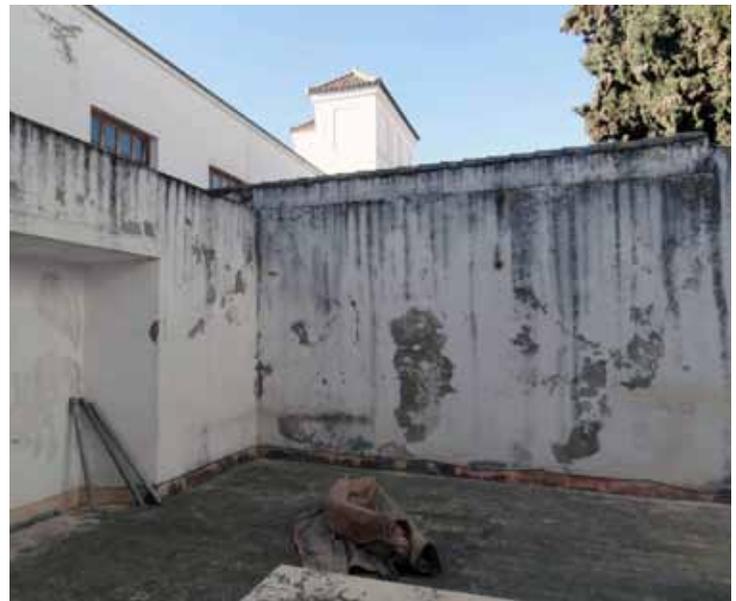
Figura 22. bis

Quedaban restos de nidos de termitas en las vigas que acometían el vértice. Exteriormente, los remates de madera bajo cubierta también estaban deteriorados por efecto de chorreo del agua.

- PILAR 8. En este pilar se repetía la misma pauta, con el apoyo del pilar deteriorado por pudrición y posible ataque de termitas, aunque más leve que en el resto de los pilares afectados. La viga principal también presentaba cordones de termitas.
- PILAR 10. Con graves problemas de pudrición y de ataque de termitas, con lo cual su

base estaba tan deteriorada que había cedido completamente hacia abajo. Se optó por apuntalar también el nivel superior por la evidencia de que la viga de cubierta había cedido. Estaban afectados: cabeza y apoyo de pilar, viga de galería sobre la que apoyaba el pilar, y cabezas de viguetas-canec que apoyaban en esta viga. También era evidente el descenso del pilar y de las vigas en la solería de la galería, con piezas rotas en torno al pilar.

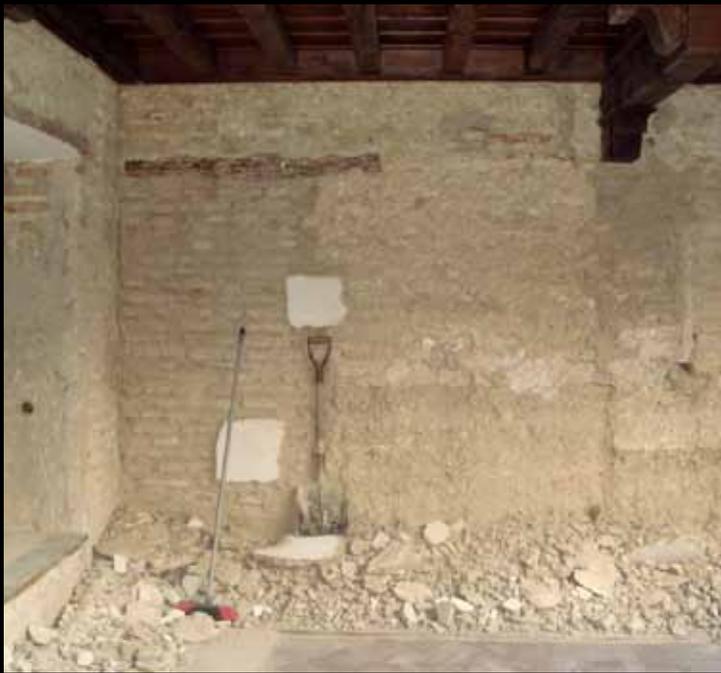
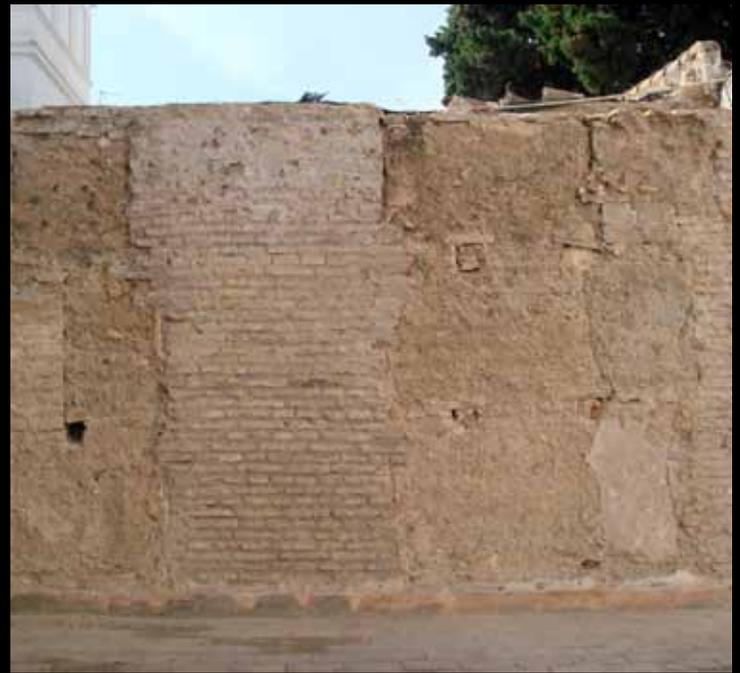
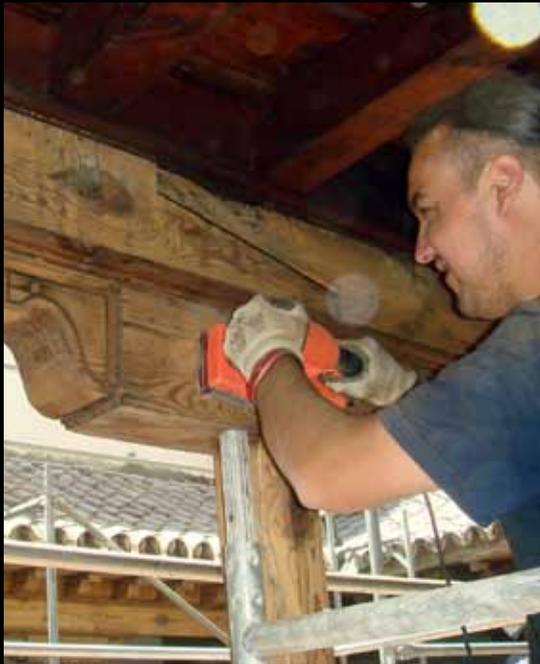
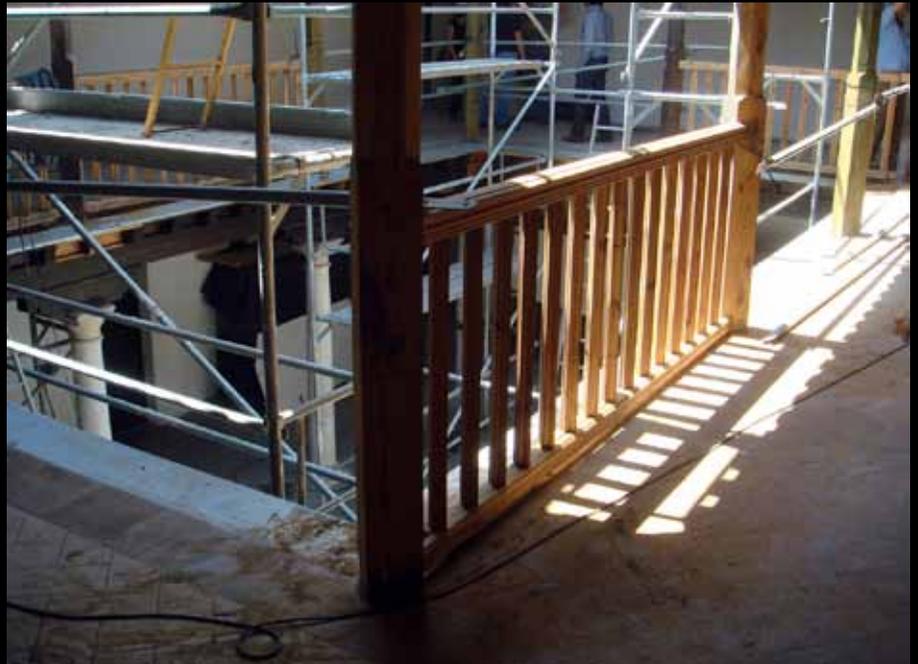
Figura 31. Diferentes estados del desarrollo de la intervención: desmontaje y montaje de cubierta, entablado y vigas de cubierta del faldón y forjado de la galería noroeste; resanado de paramentos interiores y exteriores; restauración de elementos de madera

Figure 31. Different states in the development of the intervention: dismantling and roof reestablishment, wooden board and roof gable beams, gallery forging at the North-East gallery; rehealing of inside and outside stretches of wall; restoration of the wooden elements.

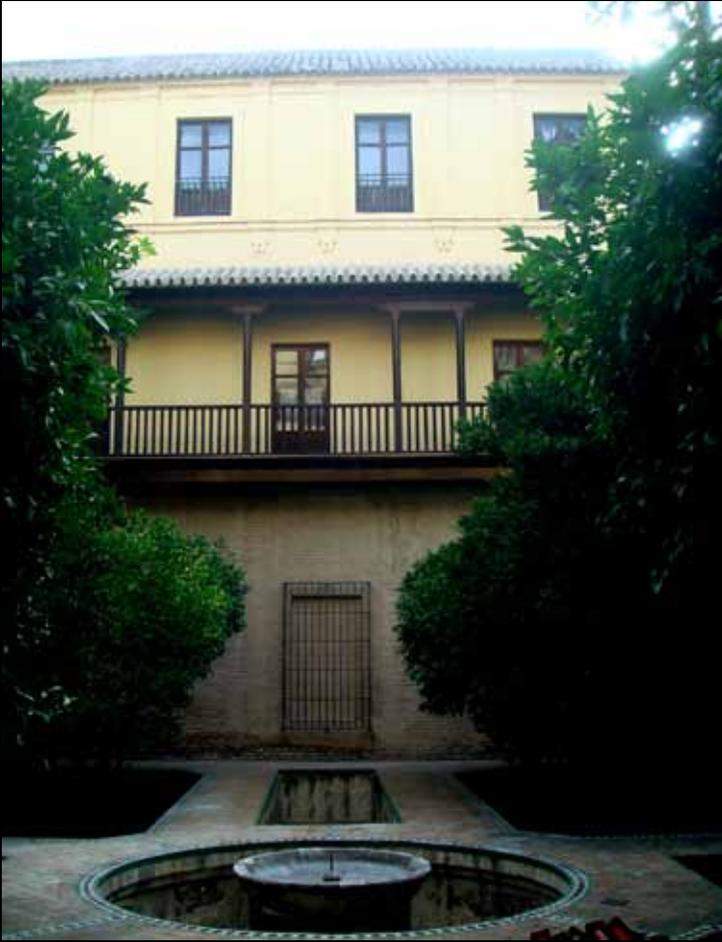
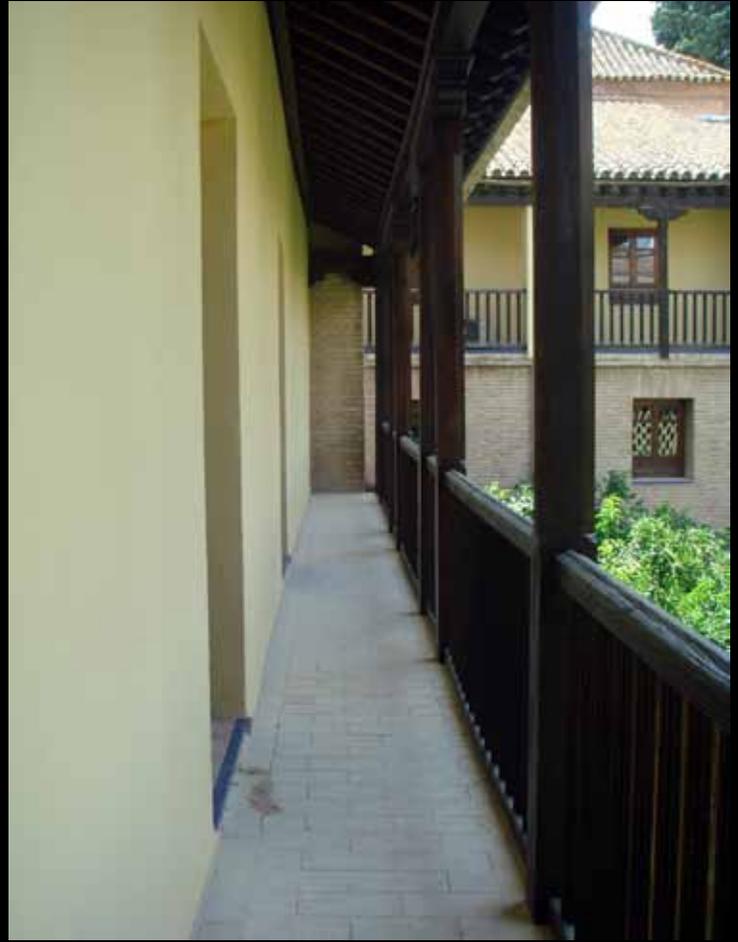
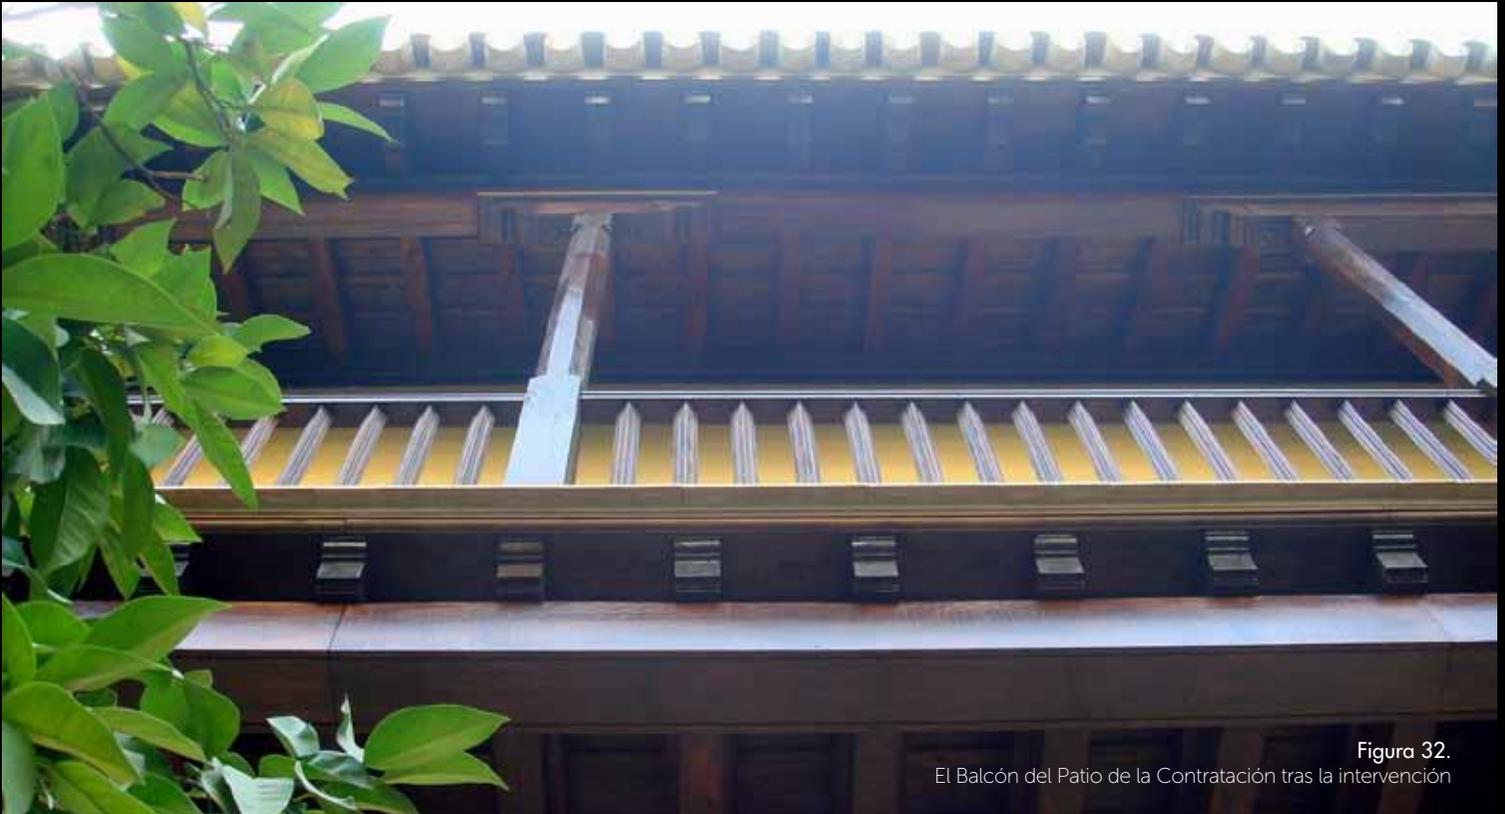
Figura 32.
El Balcón del Patio de la Contratación tras la intervención

Figure 32. *The Balcony of Patio de la Contratacion* after the intervention

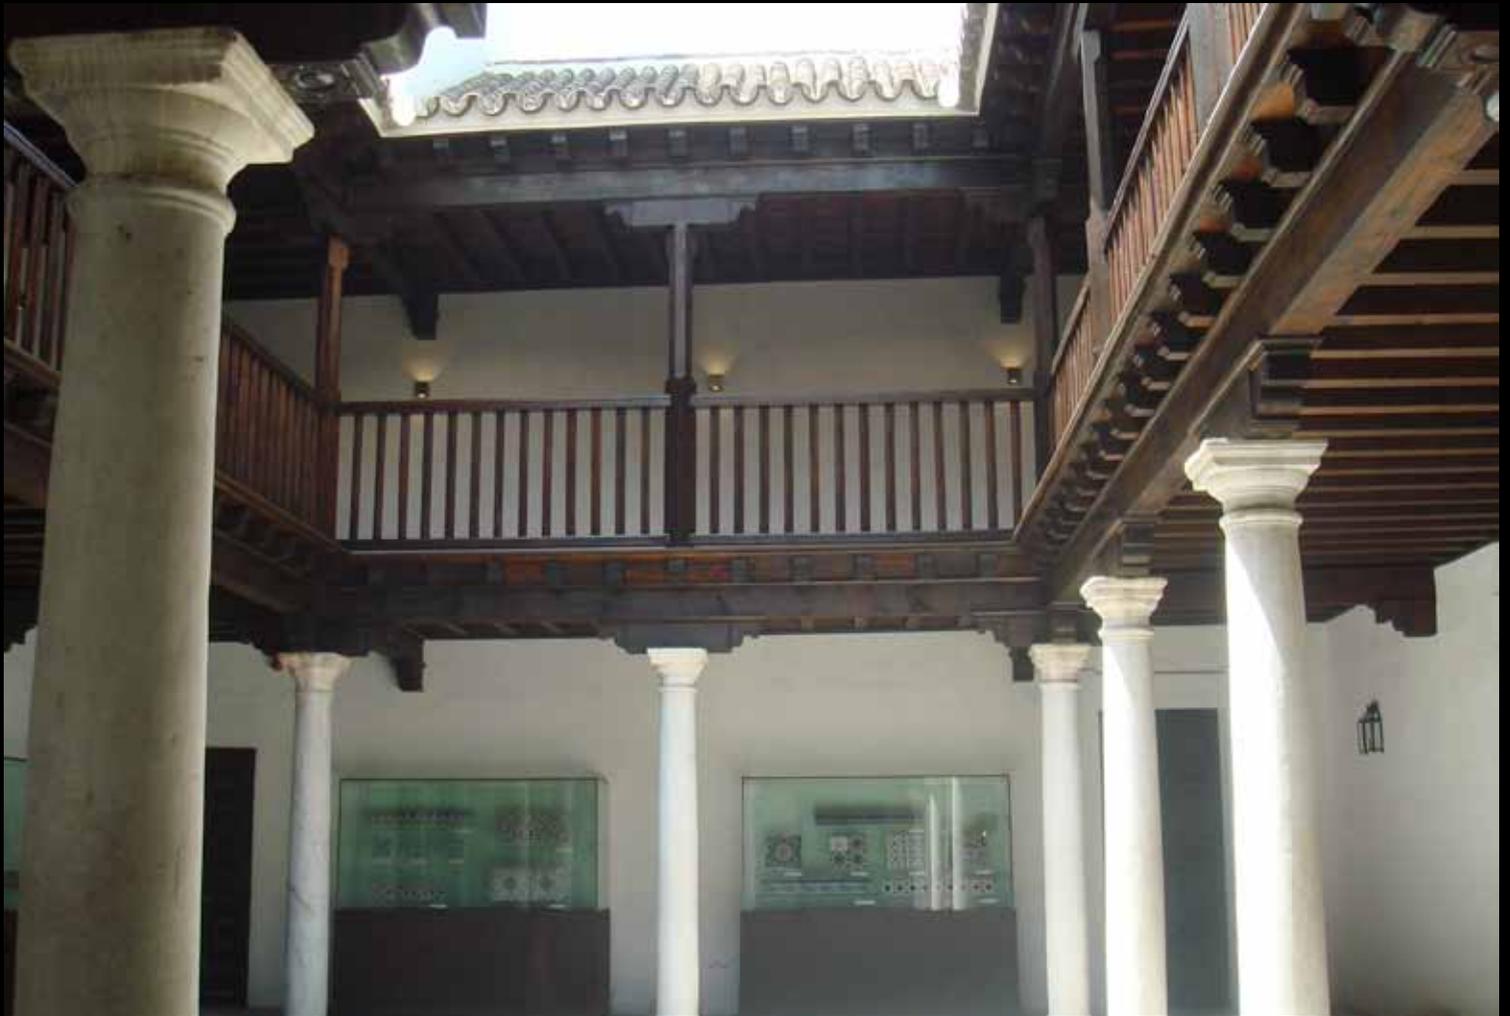
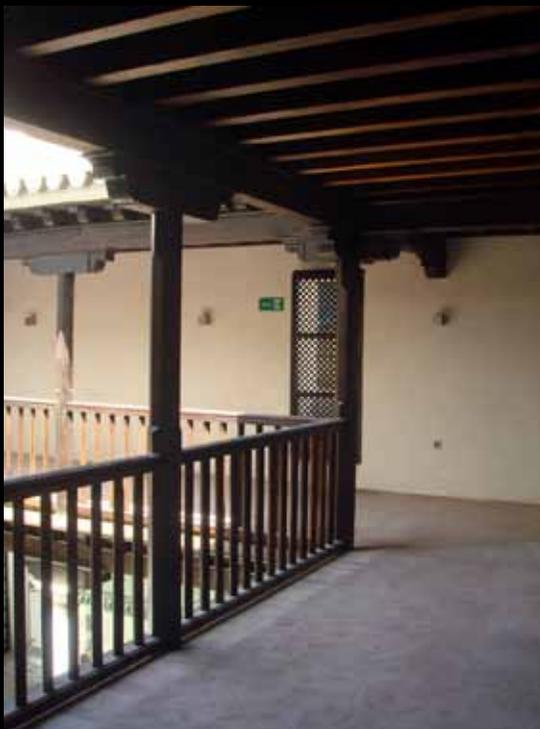
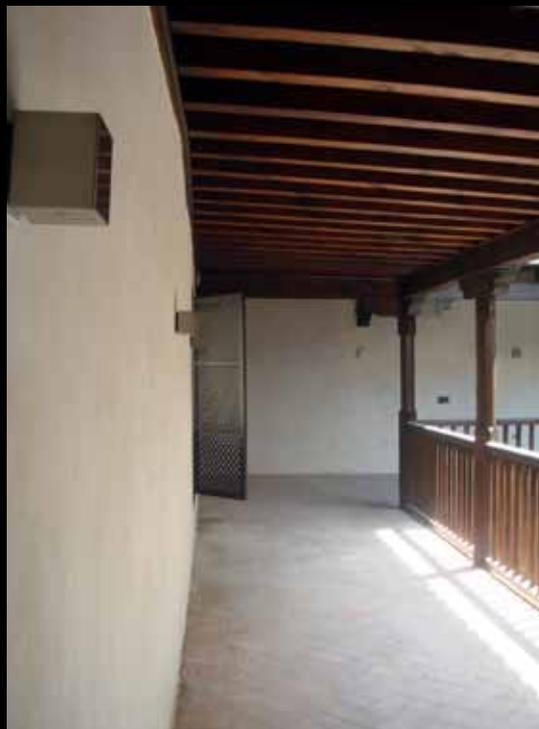
Figura 33.
El Patio del Asistente tras la
intervención

Figure 33. *Patio del Asistente* after the intervention

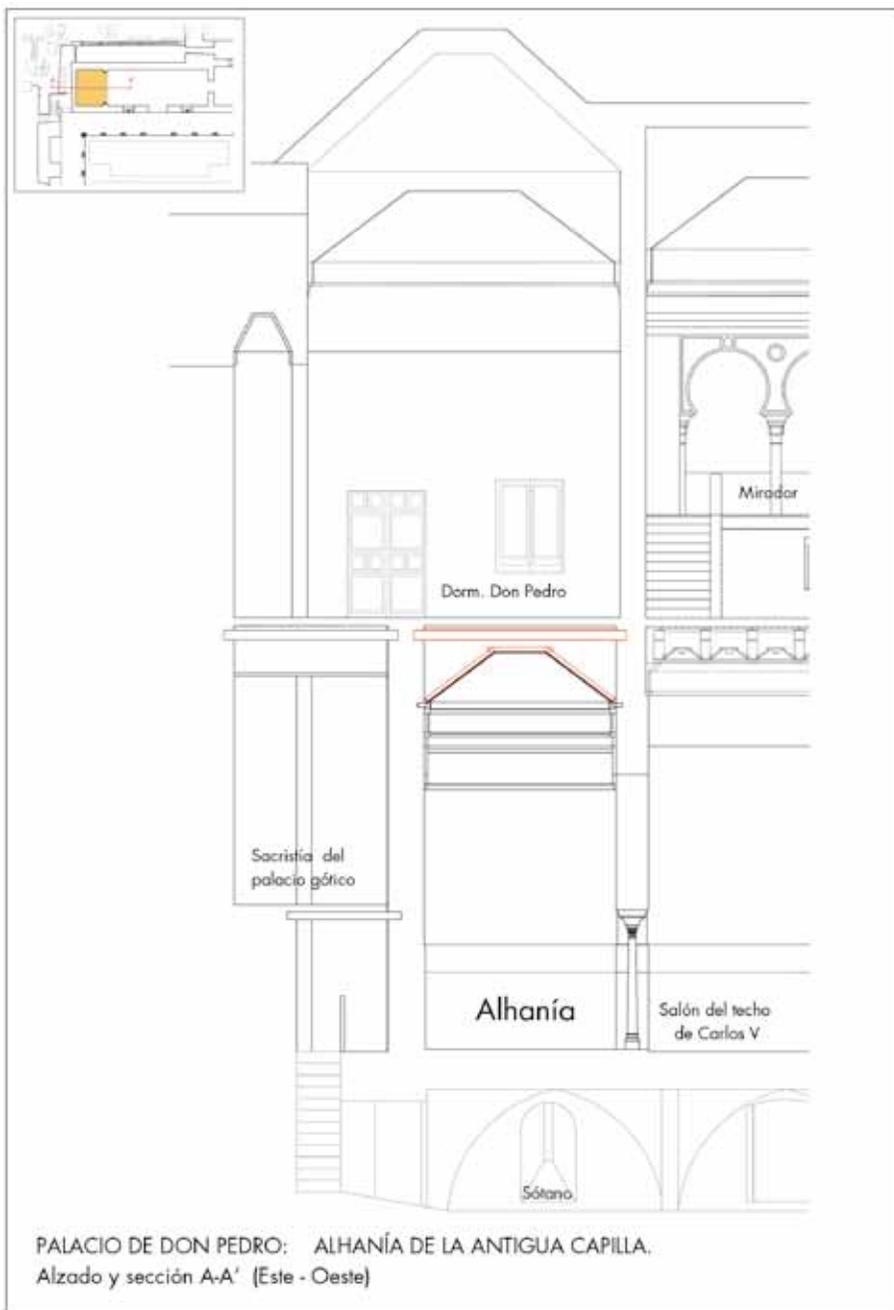
Plano 1

Ilustración 2.
Techumbre de la alhanía de la Antigua Capilla, antes (imagen superior) y después de la restauración.

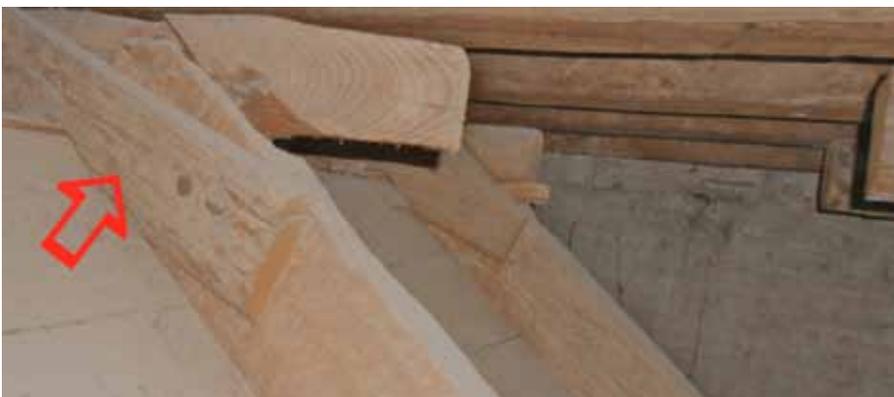
Ilustración 3. Detalle de la unión a horquilla y traba (señalada con flecha roja) entre faldón y almazate.

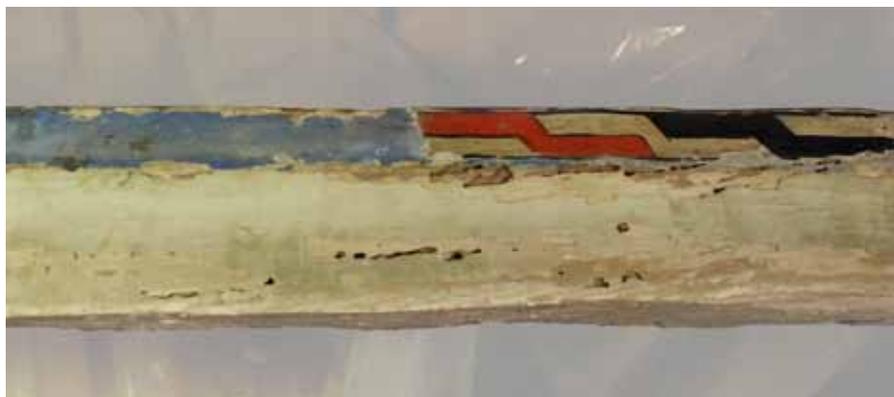
Ilustración 4. Durante el proceso de eliminación del repinte azul de mediados del siglo XIX para la recuperación del motivo mudéjar original en el madero del alicer del arco.

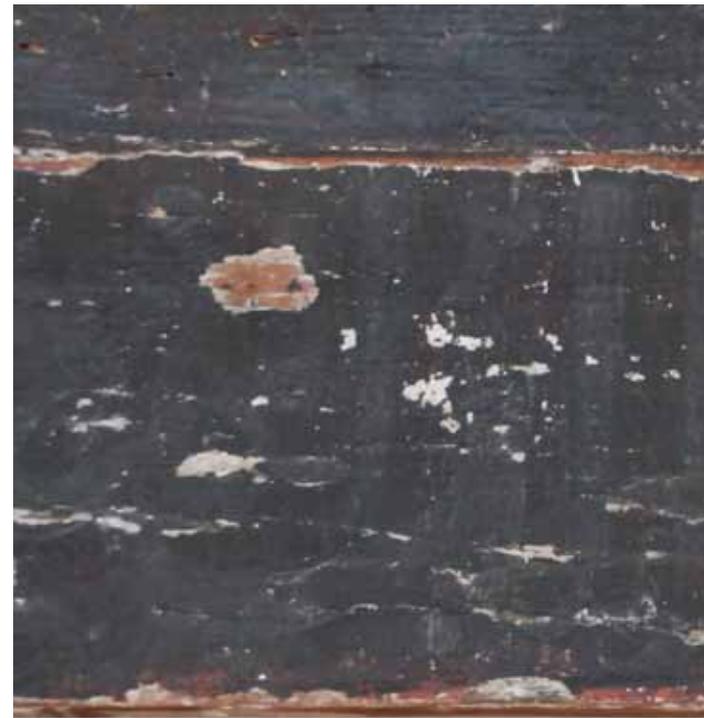
Plano 3

Ilustración 5. Fragmento del arrocabe en su estado anterior y tras la restauración. En árabe, con escritura de estilo cursivo o nasji, se lee *al-báraka al-dáim* [La bendición permanente]. Este texto, modular, se repite a lo largo del arrocabe.

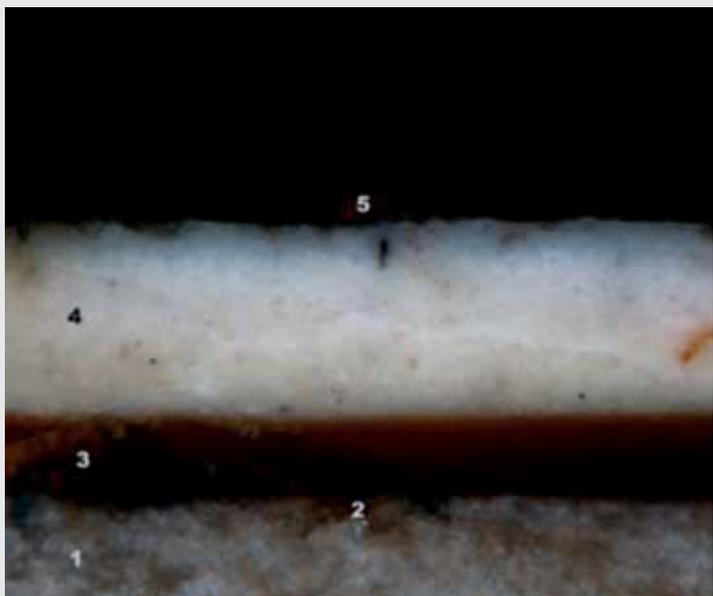
Ilustración 9.

A la izquierda, imagen obtenida al microscopio óptico de la sección transversal de la micromuestra nº 3 (objetivo MPlan 10 X / 0,20). El orden numérico que se indica es el que aparece en la tabla correspondiente; a la derecha, detalle de la capa superior de la micromuestra nº 3 iluminada con luz rasante, donde se puede observar con mayor nitidez la capa nº 5 de color pardo oscuro. (objetivo MPlan 50 X / 0,75)

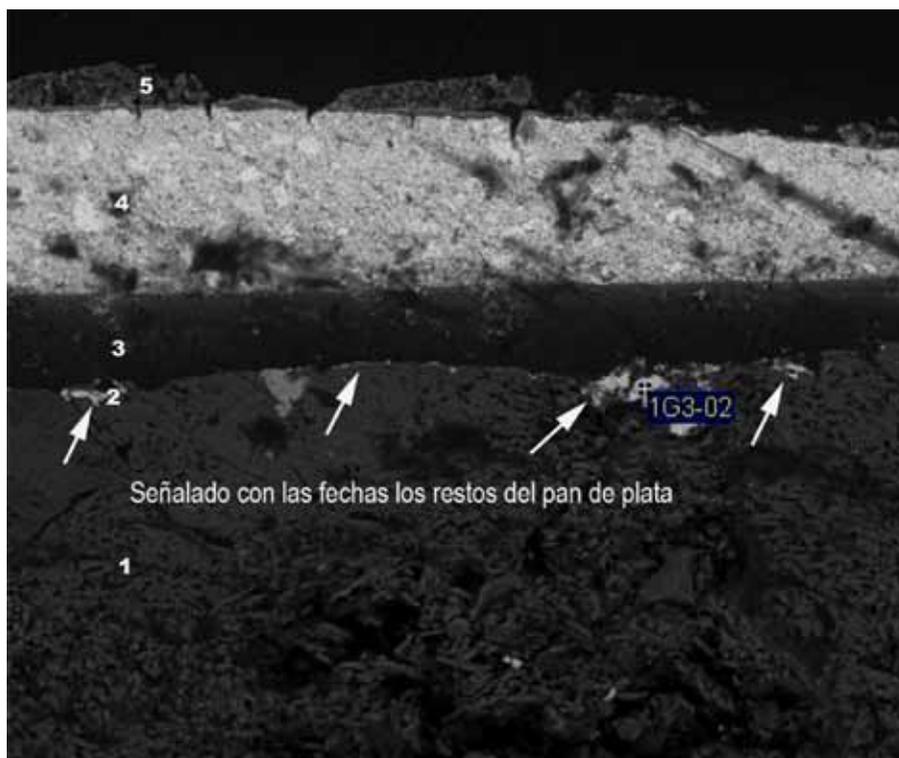
Ilustración 11. Imagen obtenida al microscopio electrónico de barrido con electrones retrodispersados (BSE) de la sección transversal de la micromuestra nº 3, donde se pueden observar señalado con las flechas los restos del pan de plata y la capa nº 5 de color pardo oscuro muy discontinua y removida.

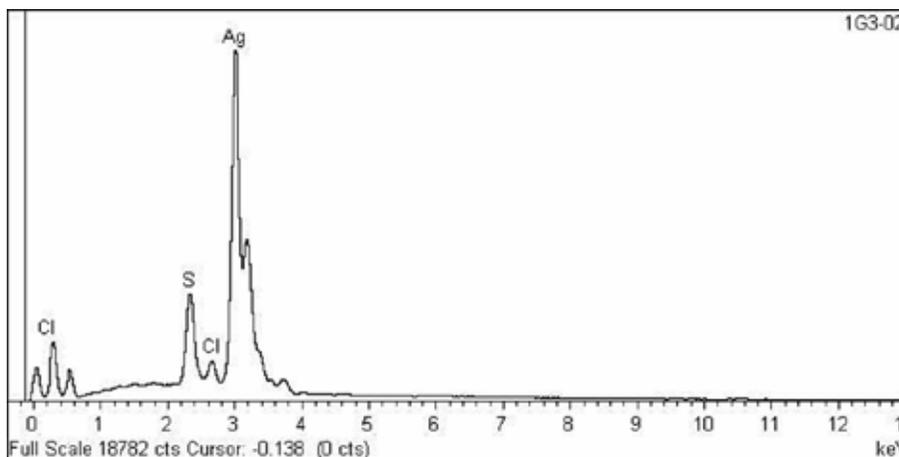
Ilustración 12. Espectro EDX de la zona (micromuestra nº 3) donde se detectaron los restos de plata (Ag); también aparecieron azufre (S) y cloro (Cl), elementos éstos relacionados con el deterioro y la corrosión de la plata.

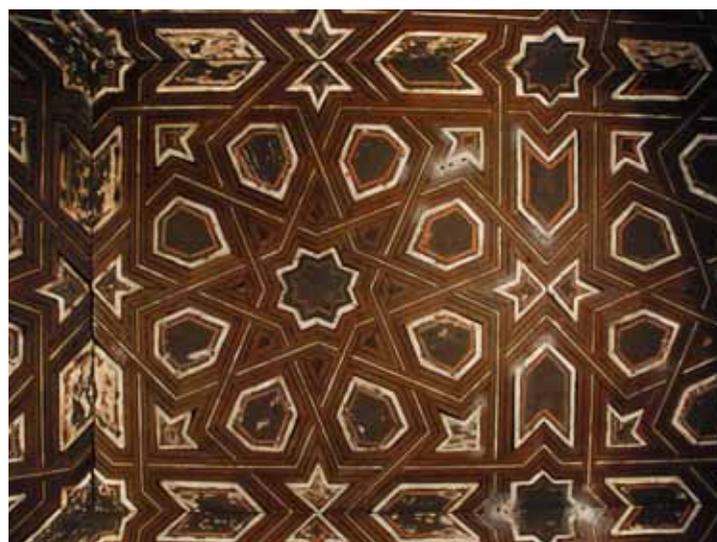
Ilustración 13.

Mediante el análisis de este hisopo (micromuestra nº 4) se confirmó que el repinte de 1857 lo terminaron con cera de abejas.

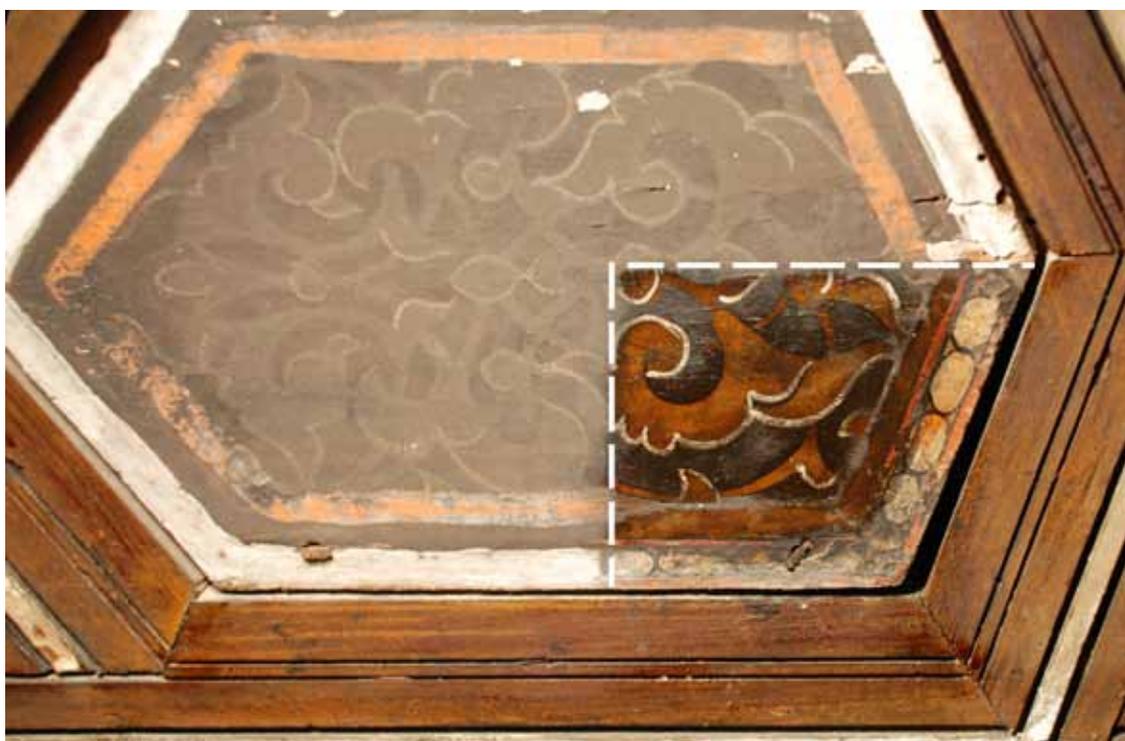
Ilustración 15.

Prueba de limpieza en uno de los azafates del techo. Se evidenció que bajo los untosos repintes marrones, blancos y rojos de mediados del siglo XIX se conserva la luminosa policromía original; en este caso, el motivo de ataurique primitivo.
