APUNTES DEL ALCÁZAR DE SEVILLA

Nº 17, 2016

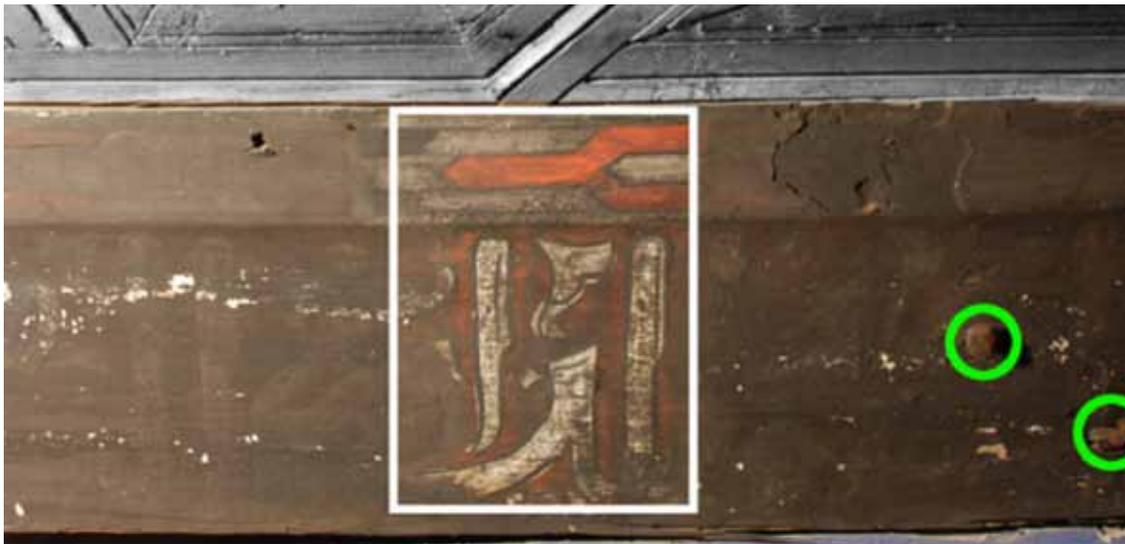
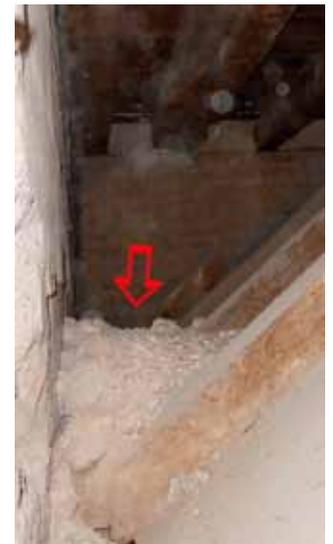
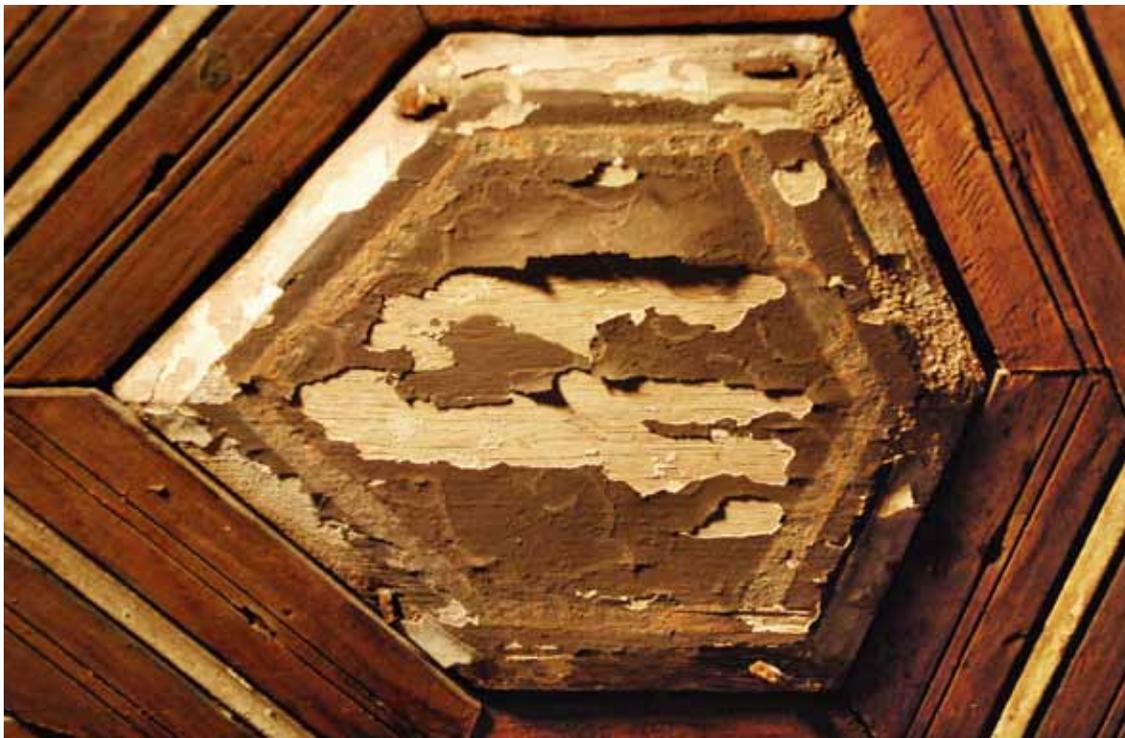
Ilustración 16.

Prueba de limpieza en la tocadura del arrocabe. Bajo el repinte marrón de mediados del siglo XIX se conservaba una curiosa epigrafía cúfica (la única pintada con blanco, sobre fondo carmín y fino perfilado en negro, que se conoce en este alcázar) coronada con un imbricado motivo sagital que alterna rojo, blanco y negro. Con círculos verdes se señalan un par de clavos de aquella intervención de 1857 que no cumplían ninguna función, por lo que fueron retirados. También se da la circunstancia de que todos los arrocabes que de esta época hemos restaurado en el Alcázar tienen de base pan de plata, salvo éste.

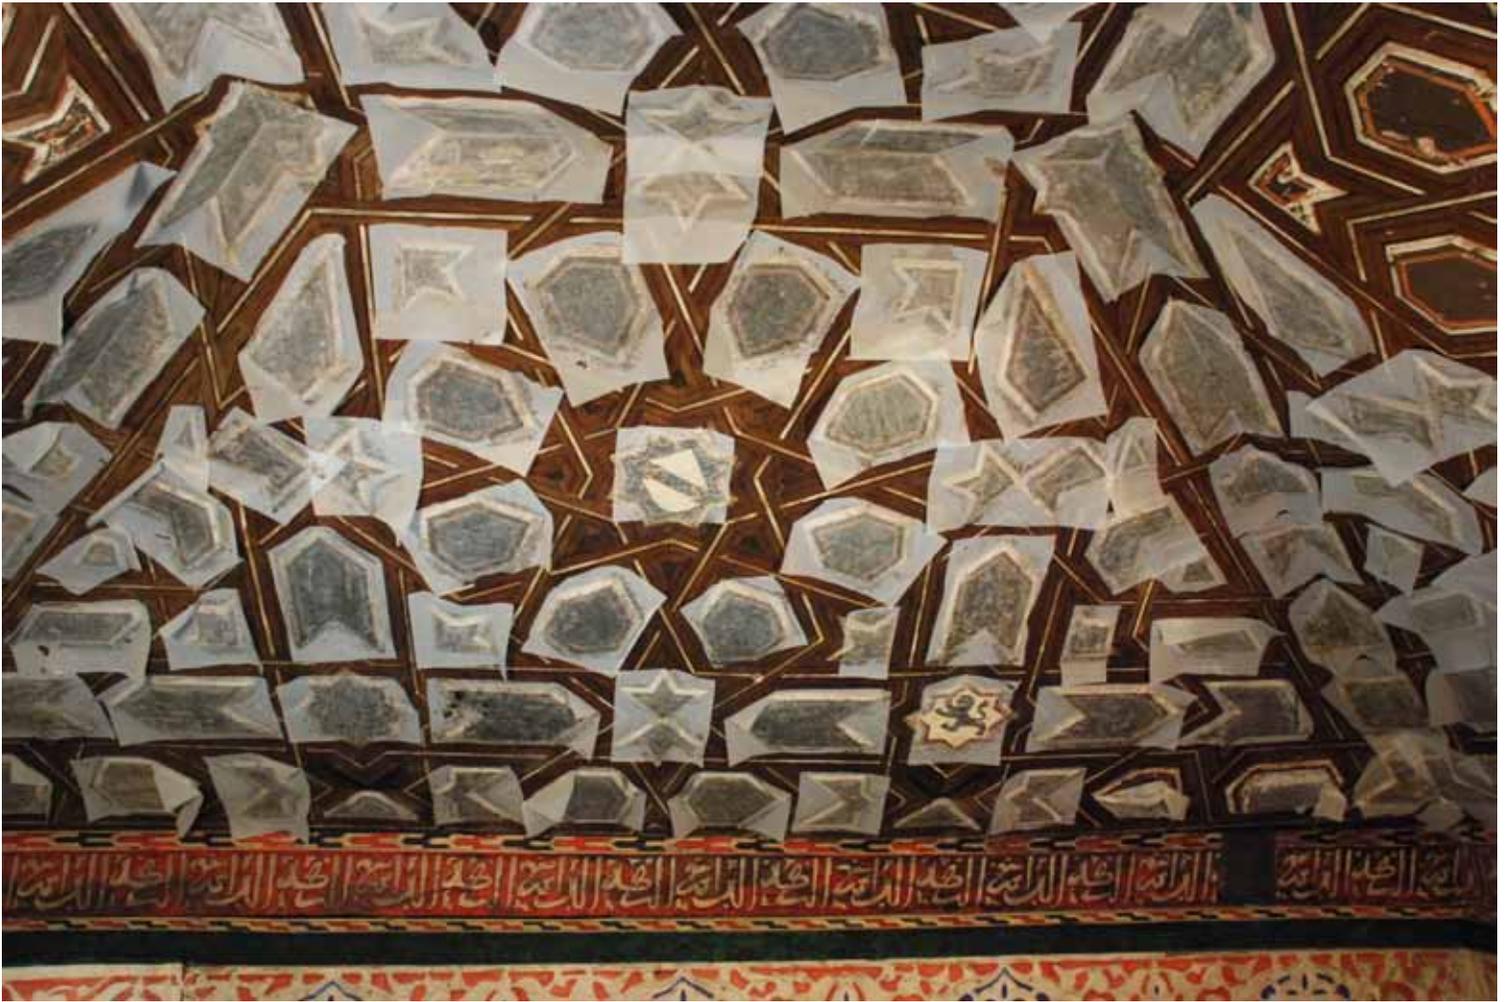
Ilustración 19.

Fijación de los revestimientos de estuco y policromía de toda la techumbre mediante coleta, papel japonés, tereftalato de polietileno y espátula térmica electrónica o radiación infrarroja.

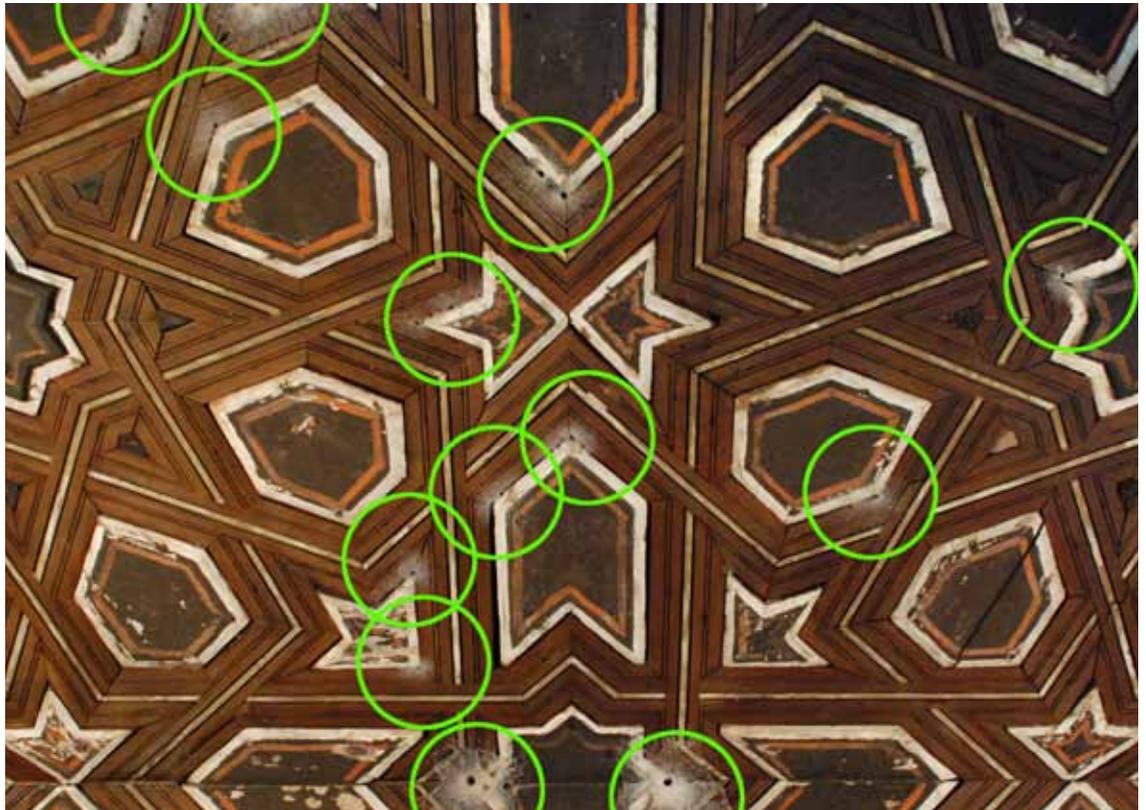
Ilustración 20.

Abundantes telarañas.

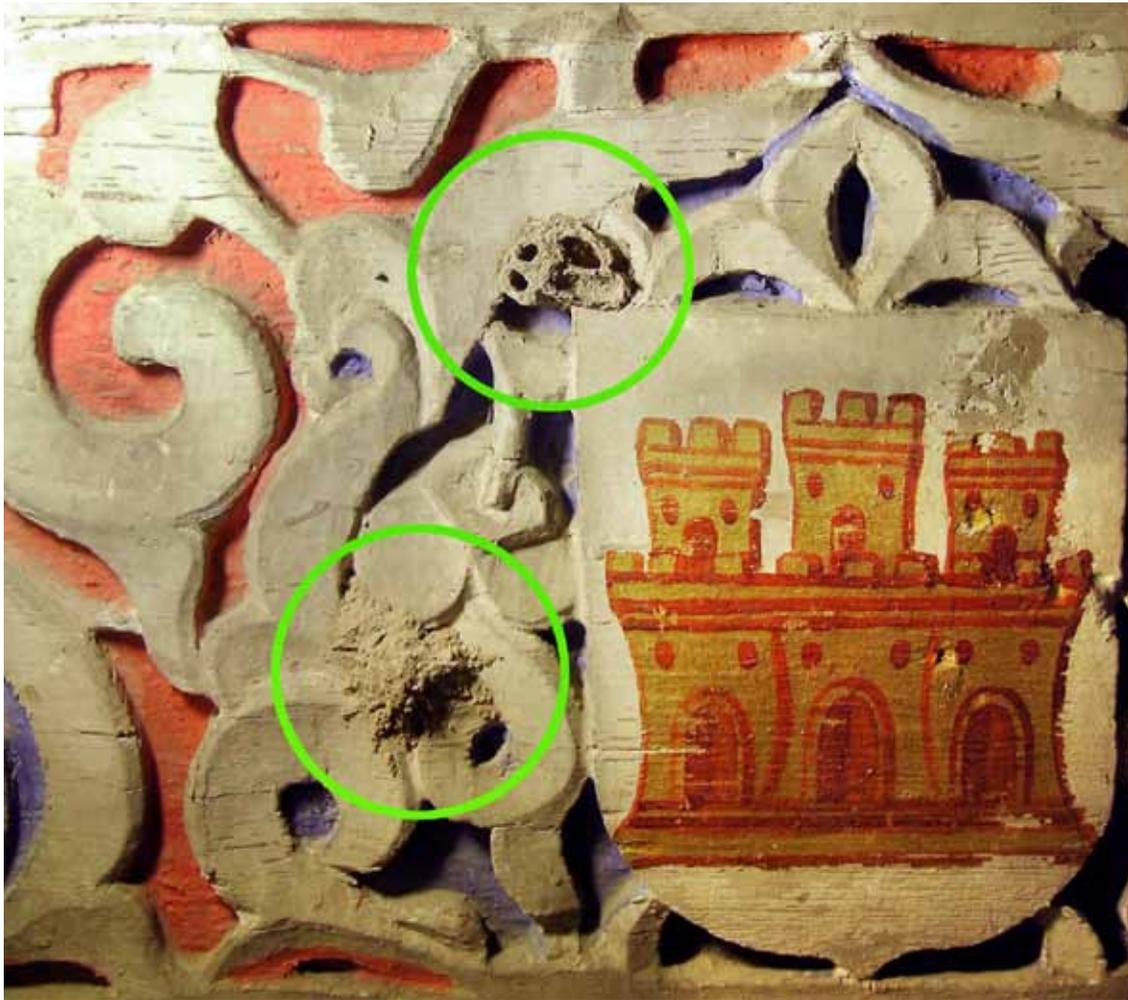
Ilustración 21.
Nidos de avispas alfareras.

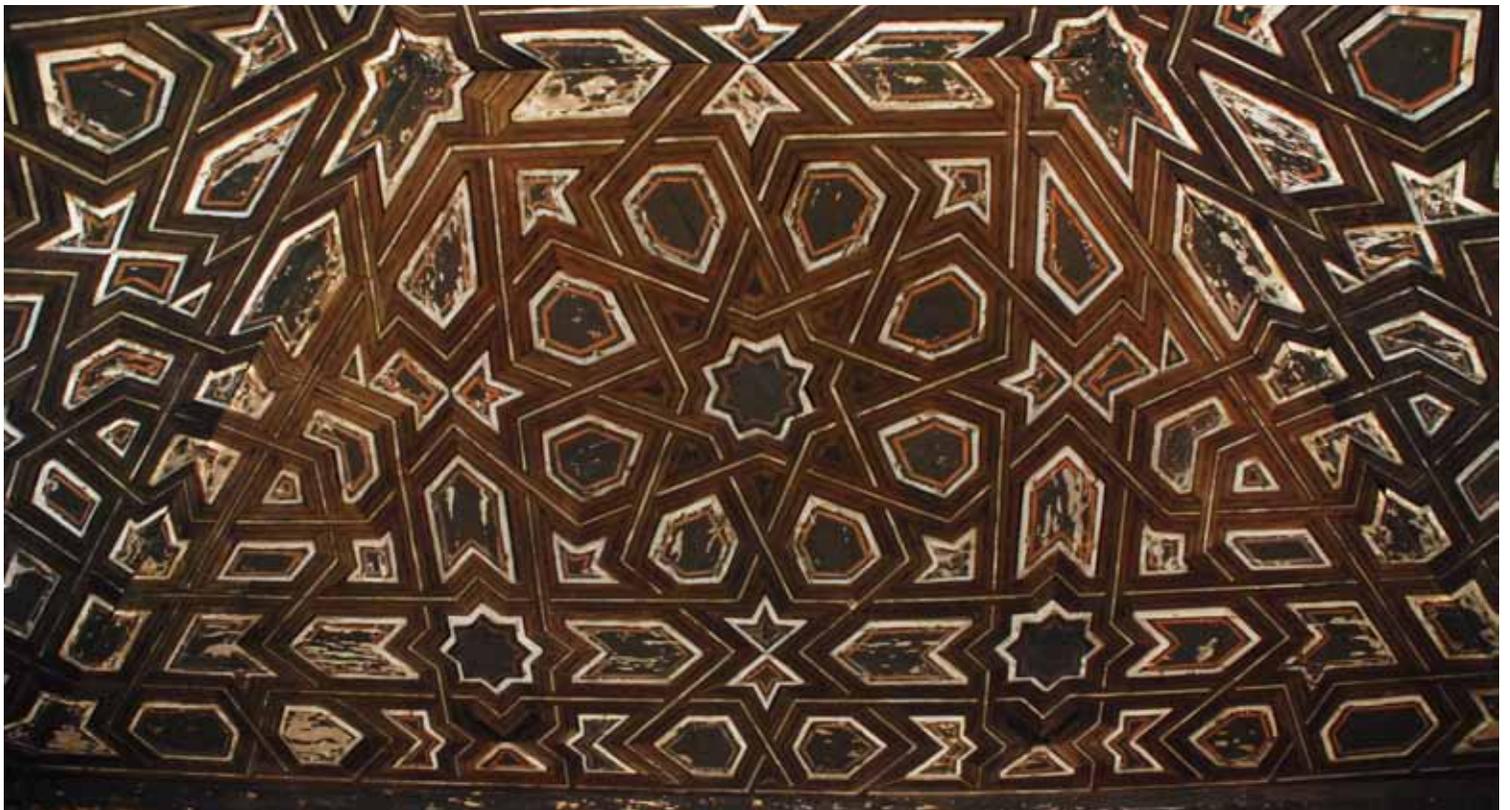
Ilustración 23.

En la techumbre hay 20 estrellas como las que se muestran en estas fotografías. Ocultos bajo dichas estrellas (columna de la izquierda) de descuidada factura se encontraban, sorprendentemente y en un excelente estado de conservación, los motivos heráldicos originales. Castillo, León y la Orden de la Banda.

Por otra parte, se dio la circunstancia de que bajo las estrellas de ocho puntas que, en número de 20, decoran la techumbre se hallaban, y en buen estado de conservación, los escudos heráldicos primitivos (*Ilustraciones 23 y 24*). Aunque ignoramos por qué se decidió en su día ocultarlos sobreponiéndoles una madera recortada con la forma de estrella aludida, suponemos que fue debido a un cambio en el uso de ese espacio; esto es, quizá cuando fue sacralizado como capilla.

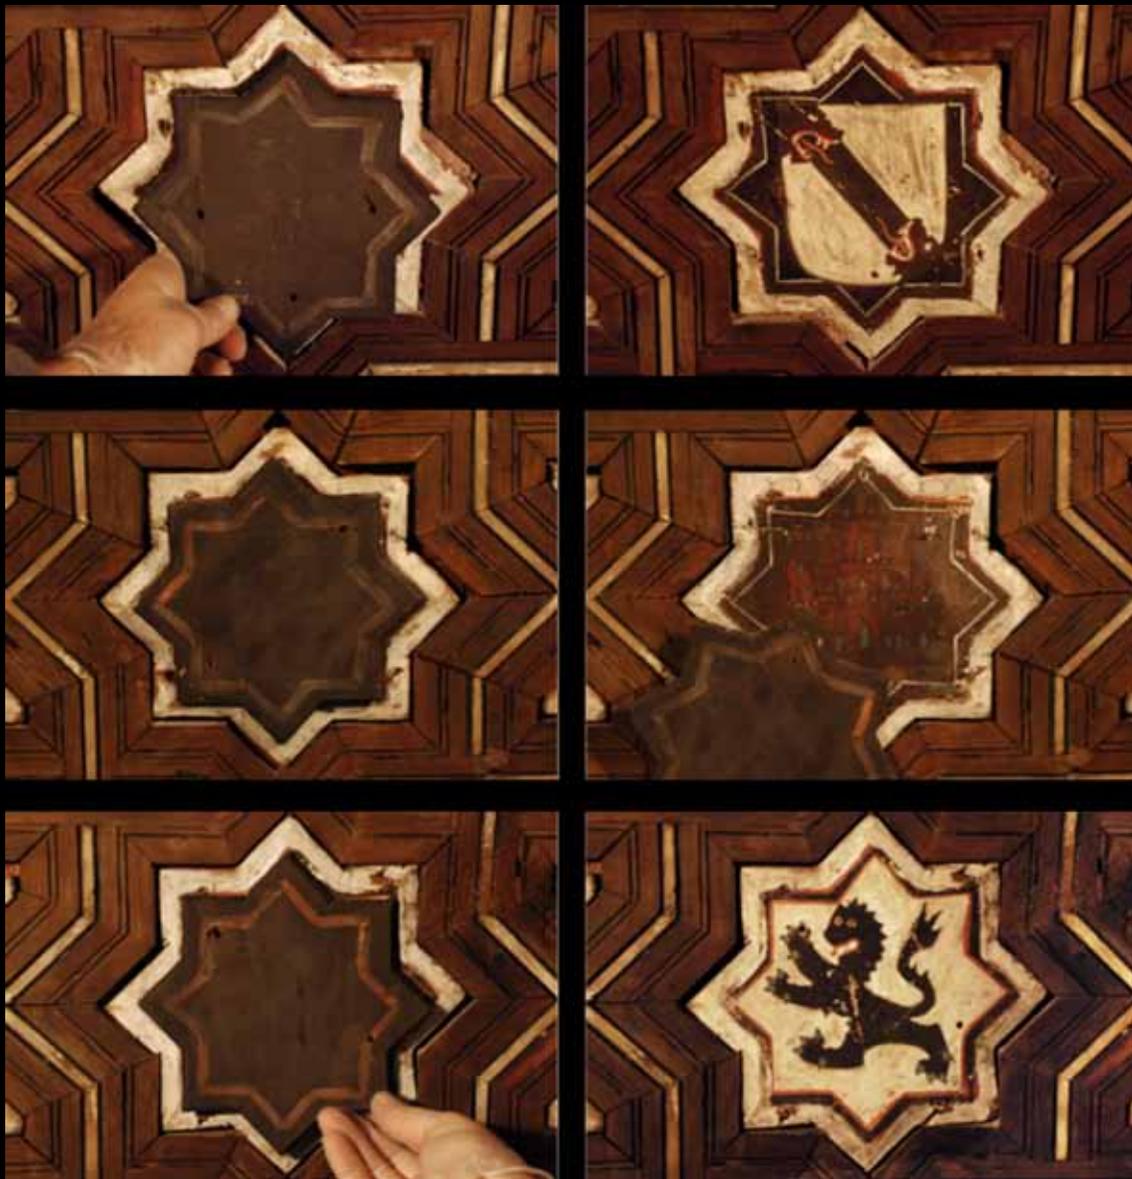
Ilustración 24.

Tres de las estrellas descubiertas, ya reintegradas cromáticamente.

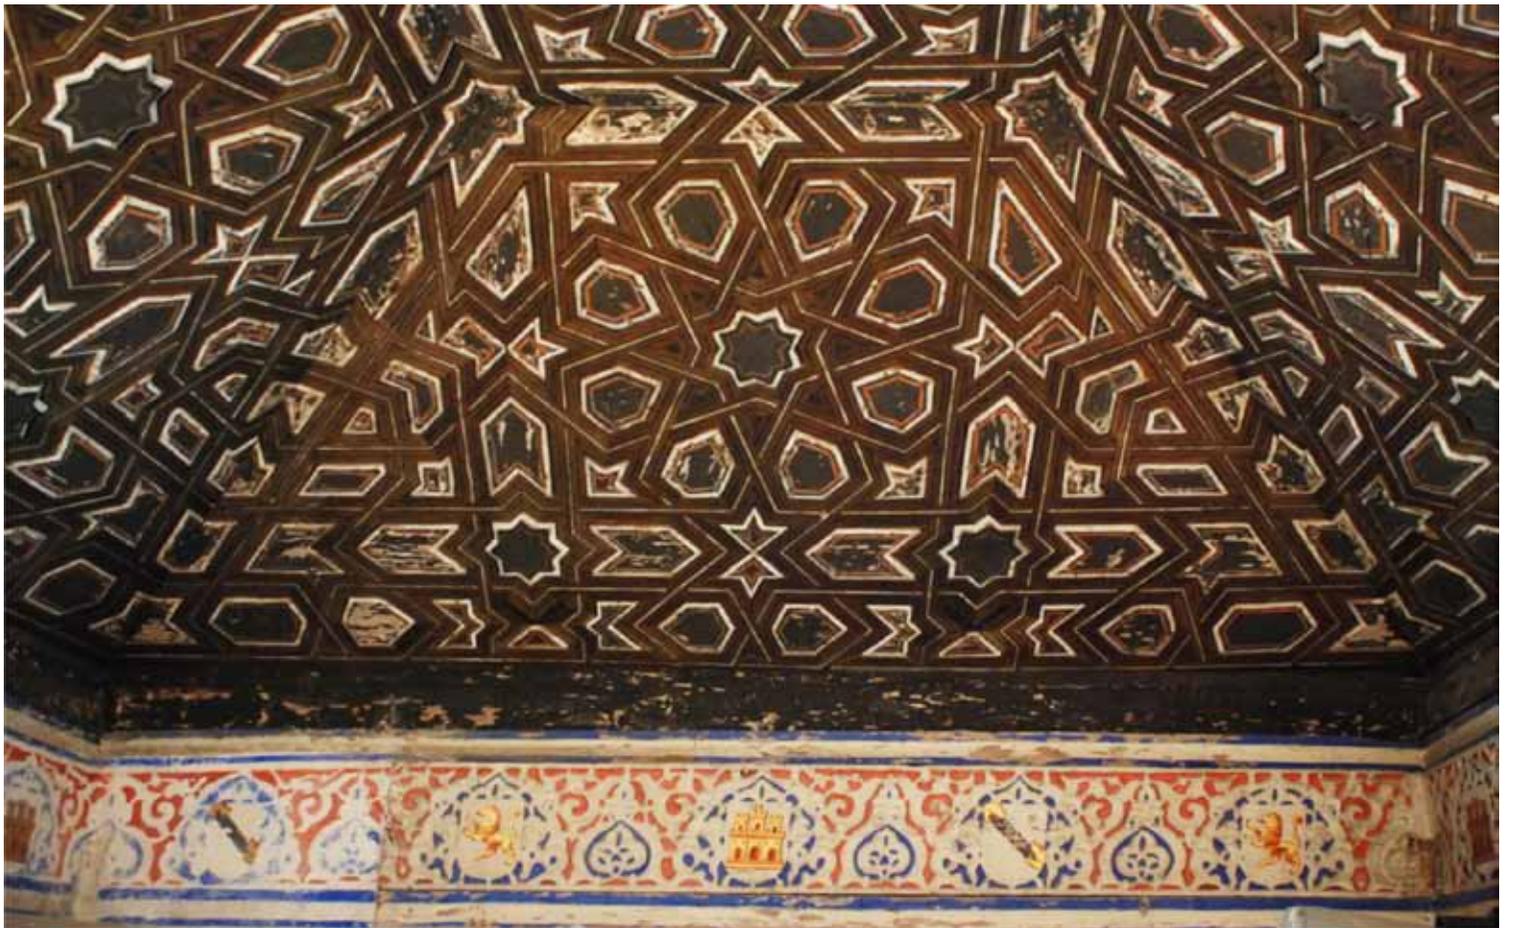
Ilustración 26.

En la página siguiente, Vista parcial de la techumbre, antes (*imagen superior*) y después de la restauración.

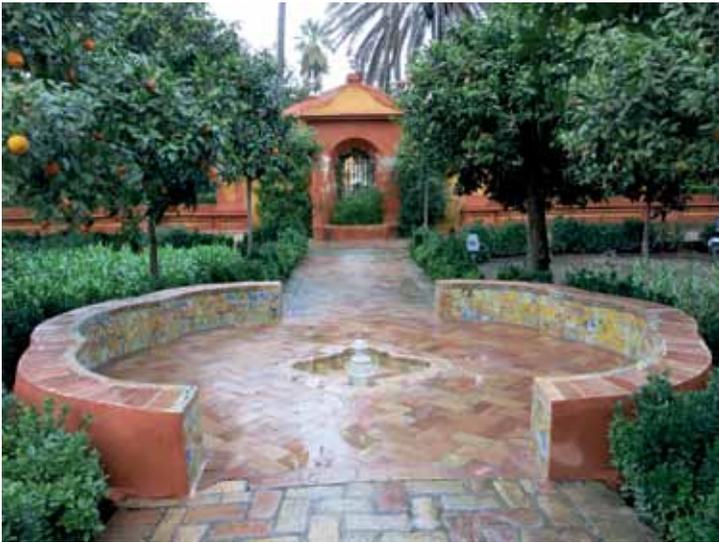
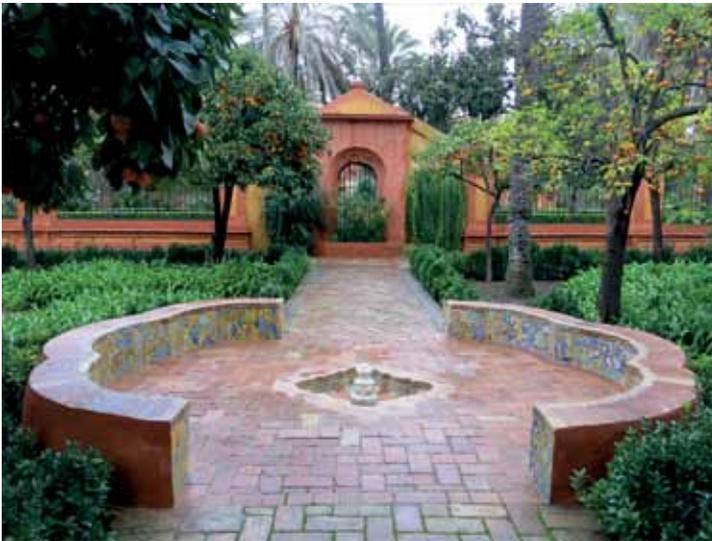
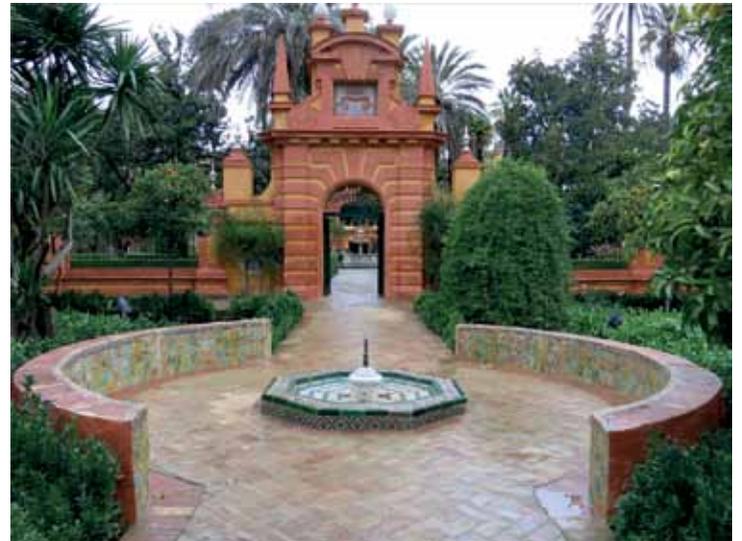
Fig.2.
Vistas generales de las fuentes del Jardín de la Alcoba

Las fuentes situadas en los extremos este y oeste del jardín presentan idéntico diseño, son fuentes de suelo a cota más baja que el solado exterior, de planta polilobulada con solado interior que combina piezas vidriadas policromas de técnica lisa y barro cocido. Los pedestales o surtidores son de mármol blanco moldurado de planta octogonal y se ubican directamente en la cota del solado en el centro. El espacio a modo de glorietta que rodea a cada una de estas fuentes este y oeste, lo cierran dos bancos de forma trilobular con revestimiento cerámico.

los V. Es de planta octogonal, con revestimiento exterior cerámico de azulejos polícromos de técnica de arista e interior con azulejos planos monocromos. El surtidor es de mármol. Los bancos de forma semicircular que la rodean están revestidos en su cara anterior de azulejos polícromos de técnica lisa.

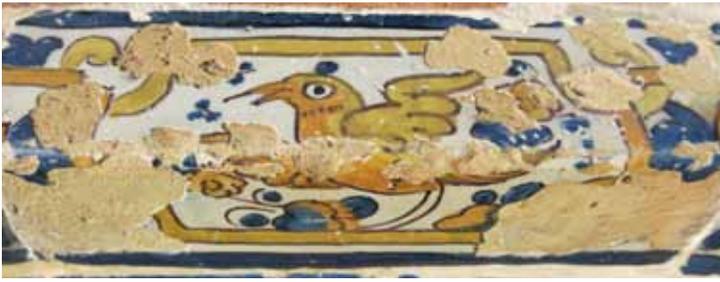
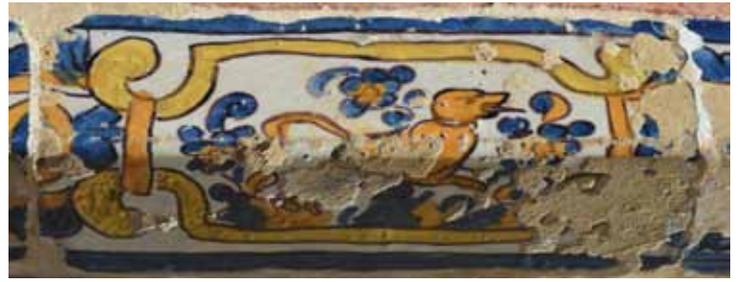
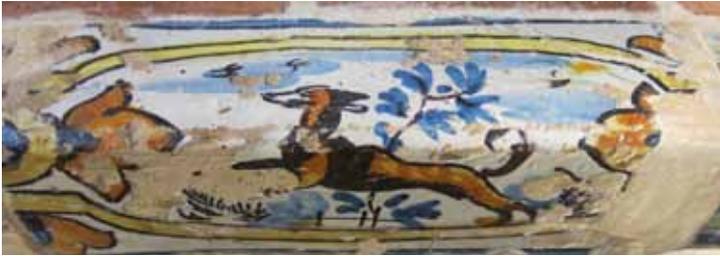
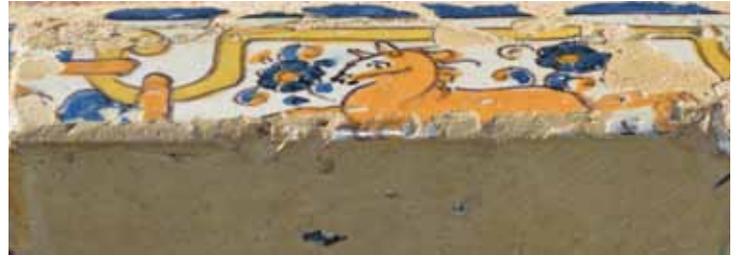
Fig. 7a. Imágenes de los diversos diseños de los alizares de los bancos de las tres glorietas.

Para completar el diseño decorativo se colocan alizares tipo Delft con distintos motivos y cronologías en las escuadras de los bancos de las tres glorietas y de las dos fuentes laterales, los más antiguos corresponden a la época de construcción de las glorietas, segunda mitad del siglo XVIII.

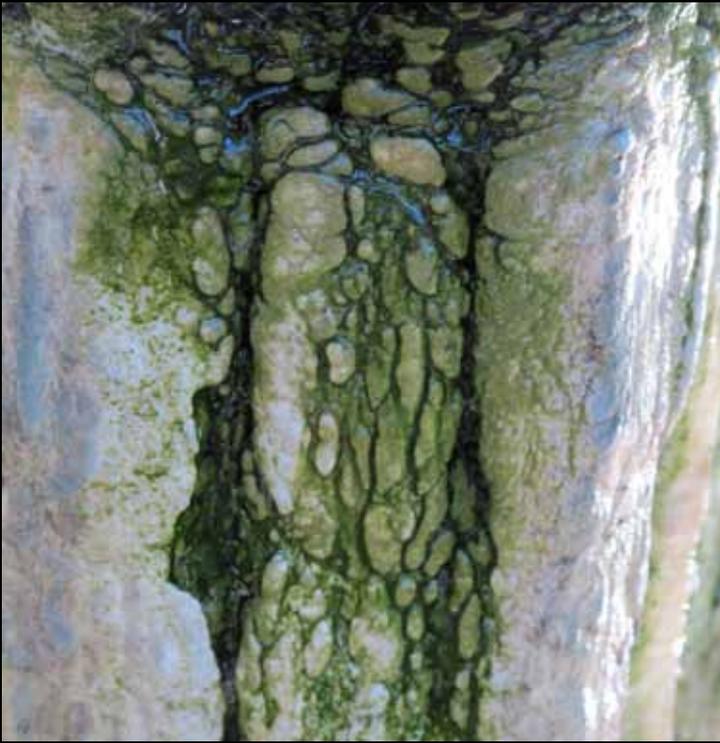
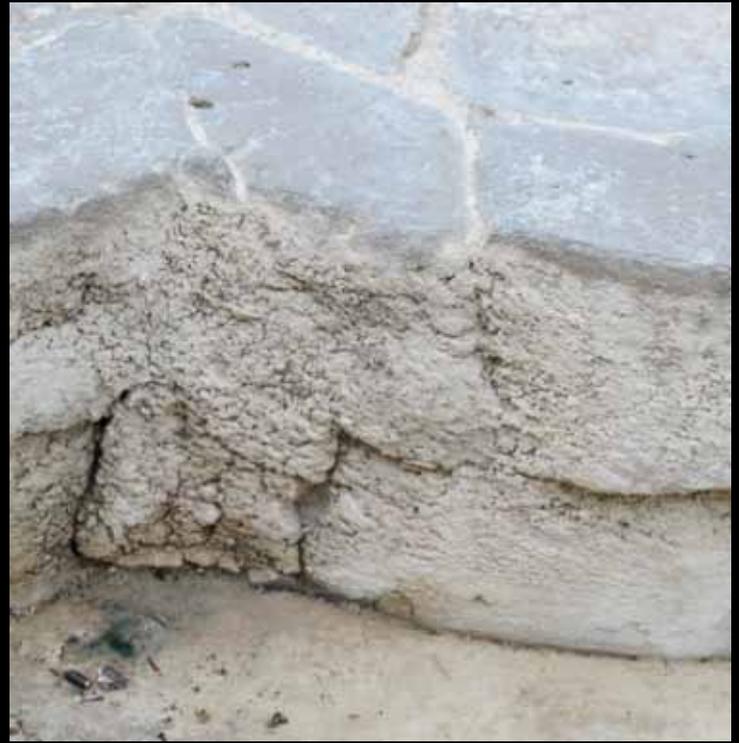
Figs. 14 y 15.
Detalles de costras de tipo biológico en las paredes y el solado interior de los estanques.

Los daños provocados por agentes biológicos o biodeterioro suelen ser inherentes a la naturaleza y funcionalidad de las fuentes. Se identificaron a simple vista **microorganismos** comunes en las fuentes como son las microalgas, aunque también se encontraron cianobacterias, mohos y levaduras. En las superficies del solado donde se acumulaba el agua que brota del surtidor y en las paredes se habían formado estratos de **costras biológicas**, compuestas de varias capas que combinan carbonatos compactos y endurecidos con biofilm mezclado con materia inorgánica sin compactar.

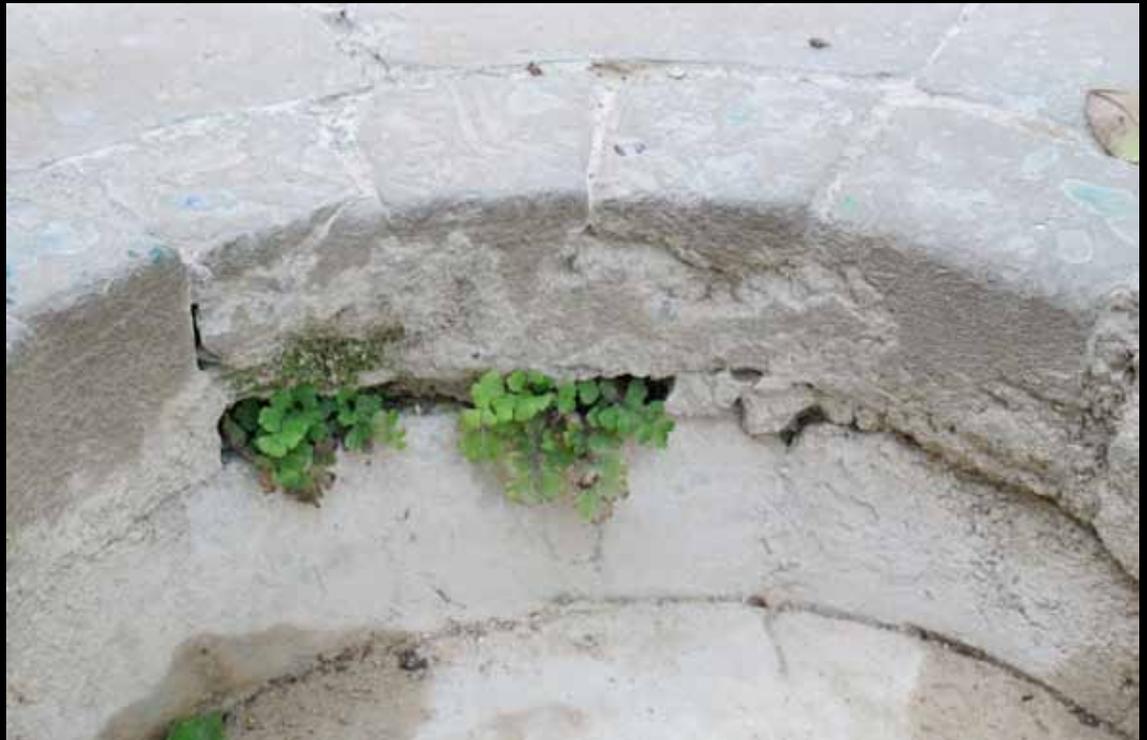
Fig. 16.
Desarrollo de plantas superiores en el mortero de rejuntado de las paredes del estanque.

En zonas donde el mortero de rejuntado presentaba un deficiente estado de conservación por disgregación o pérdida, se originaba el crecimiento de plantas superiores que al introducir sus raíces acentúan estos daños.

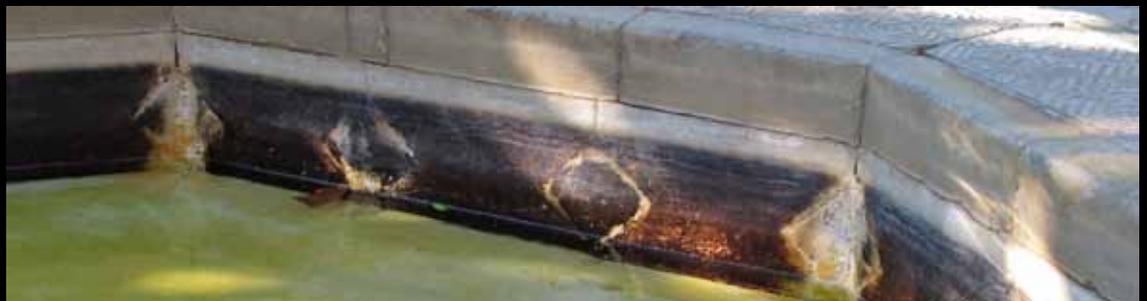
Fig.17.
Tinción de color oscuro por la actividad metabólica de los microorganismos en las paredes interiores del estanque.

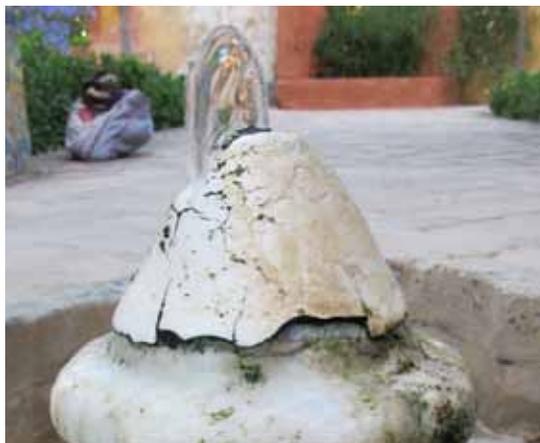
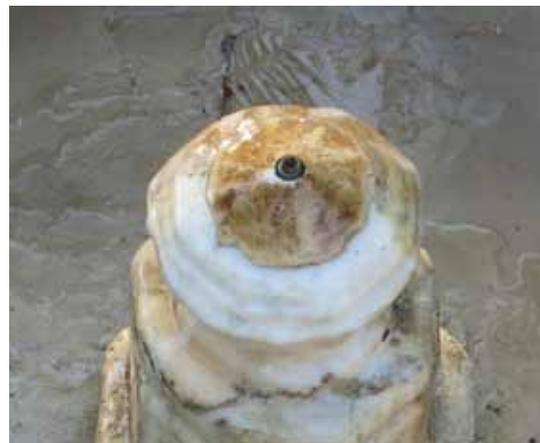
Figs. 22 y 23.
Intervenciones anteriores en los
surtidores.

vacación del conjunto. Se identificó el empleo de cemento para afianzar la posición de algunos azulejos y el excesivo llagueado entre ellas.

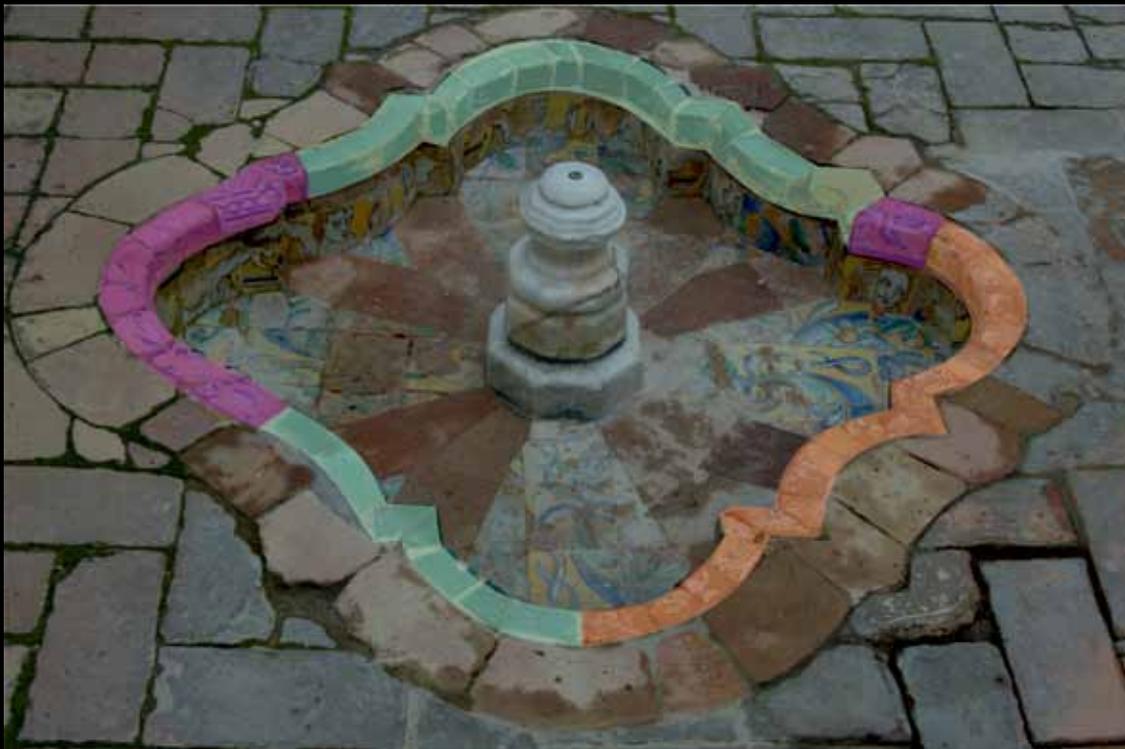
Fuente 3

- Alizares originales tipo Delft
- Alizares no originales verdes lisos
- Piezas de diversos motivos y técnicas no originales

En el capítulo de los daños causados por la actividad humana incluimos las reparaciones mal ejecutadas y las modificaciones del diseño original. En los alizares que rematan el borde exterior del estanque se distinguían **intervenciones anteriores** en las que se habían restituido las pérdidas de piezas por otras que no coincidían ni con el diseño ni con la cronología original. Los alizares de color verde bronce eran los más numerosos aunque las

En las fuentes 1 y 3 estas intervenciones anteriores habían ocasionado la pérdida de aproximadamente un 90% de los alizares originales, estas pérdidas han debido ir produciéndose en diferentes épocas y consiguientemente estas reposiciones se han ido realizando con piezas diferentes en cada momento pero ninguna con un criterio adecuado y respetuoso con el diseño original de las fuentes.

En las imágenes superiores podemos observar coloreadas con diversos tonos las piezas originales y las intervenciones anteriores, son suficientemente ilustrativas para comprender el aspecto confuso que este tipo de reparaciones puede provocar en una obra.

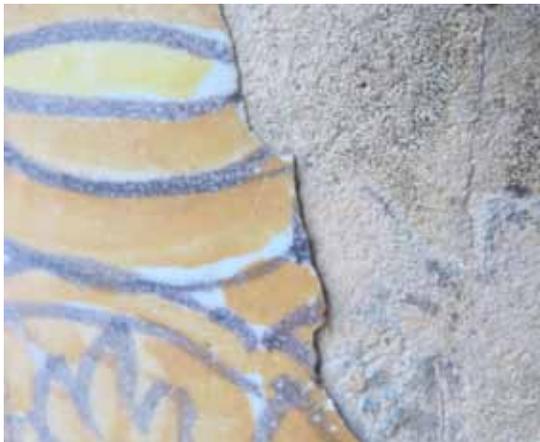
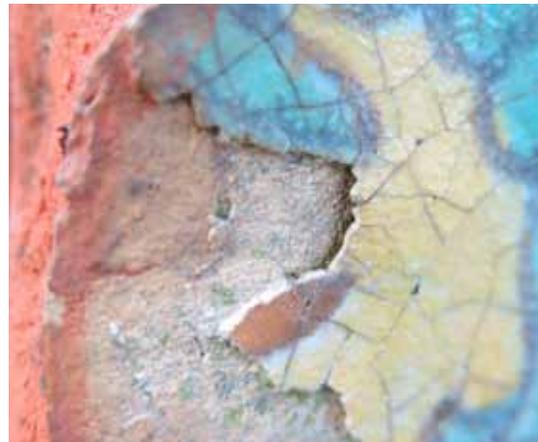
Figs.24 y 25.
Pérdidas, craquelado y falta de adhesión del vidriado.

La presencia de sales en el interior del material favorece la formación de eflorescencias y criptoflorescencias, la migración de estas sales hacia el exterior por la evaporación y su cristalización en superficie ha causado graves daños por **desprendimientos del vidrioado**.

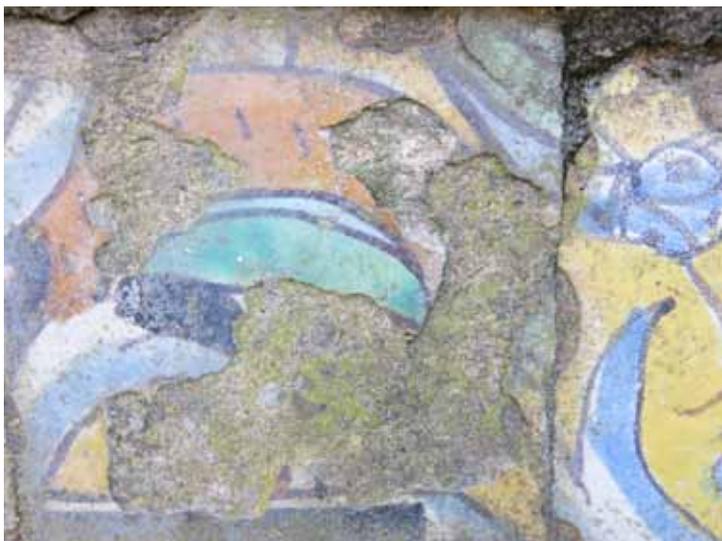
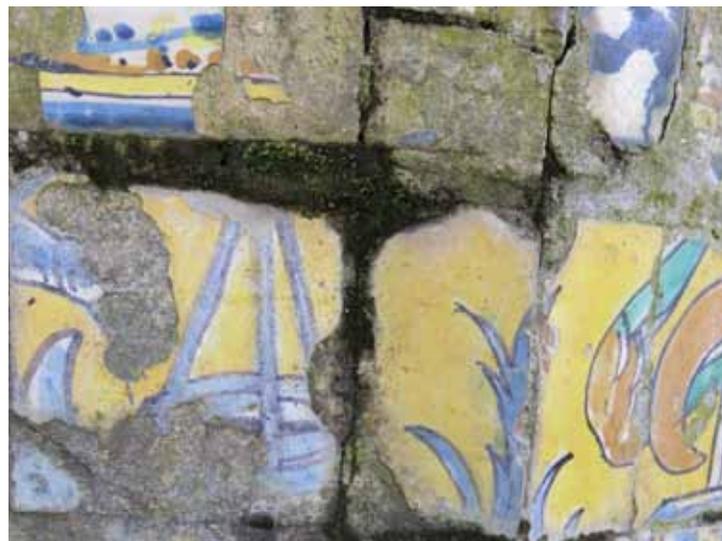
Figs. 26 y 27.
Biocolonización en el bizcocho
y mortero rejuntado de las
piezas cerámicas que revisten los
bancos.

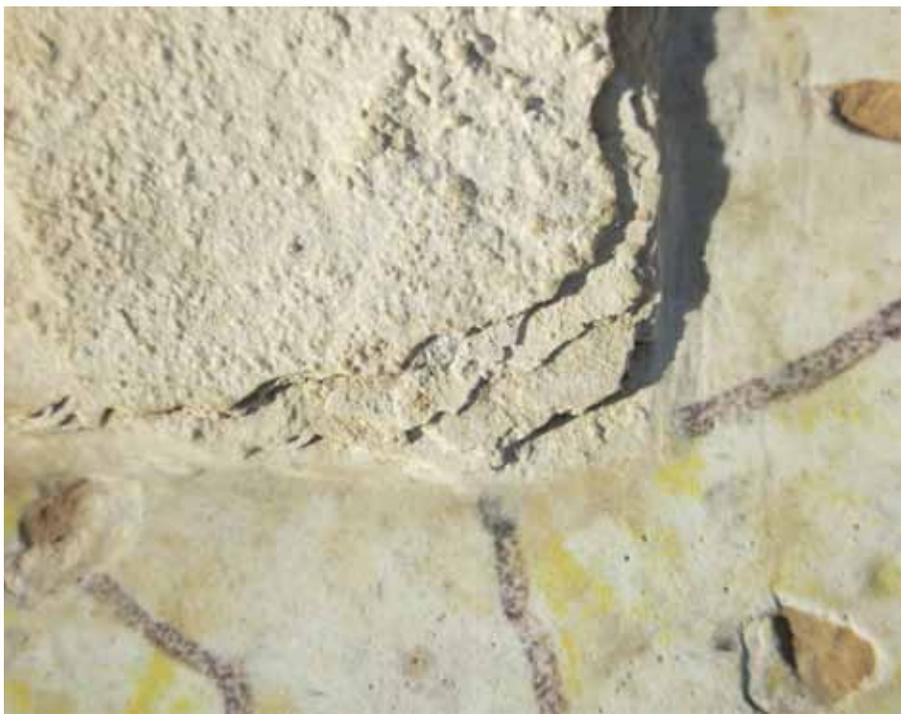
Fig. 43. Imagen del aspecto de la biocostra en el solado de uno de los estanques, se puede ver claramente el gran número de capas de que está compuesta.

Para la eliminación de estratos de **concreciones calcáreas** que estaban cubriendo tanto zonas de vidriado como de pasta del interior de los estakes la dureza y grosor de esta capa hizo necesario la utilización de medios mecánicos. El método consistió en el adelgazamiento del estrato con microtorno y las fresas adecuadas hasta dejarla lo más fina posible sin llegar a tocar

la superficie cerámica. Llegado a este punto según la dureza del estrato se emplearon diversos sistemas químicos; papetas de diversa composición y resinas de intercambio iónico, para retirarlas dañando lo menos posible ya que el estado de conservación de los vidriados y las pastas era muy delicado.

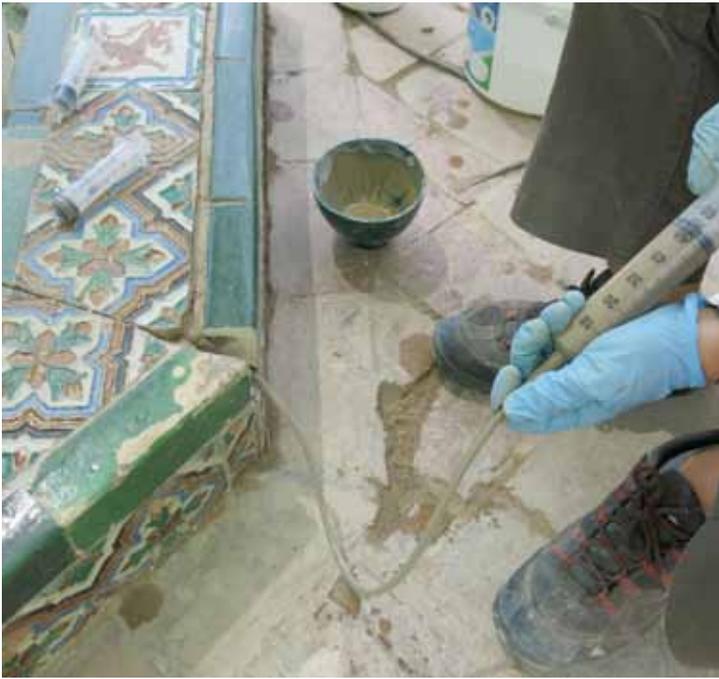
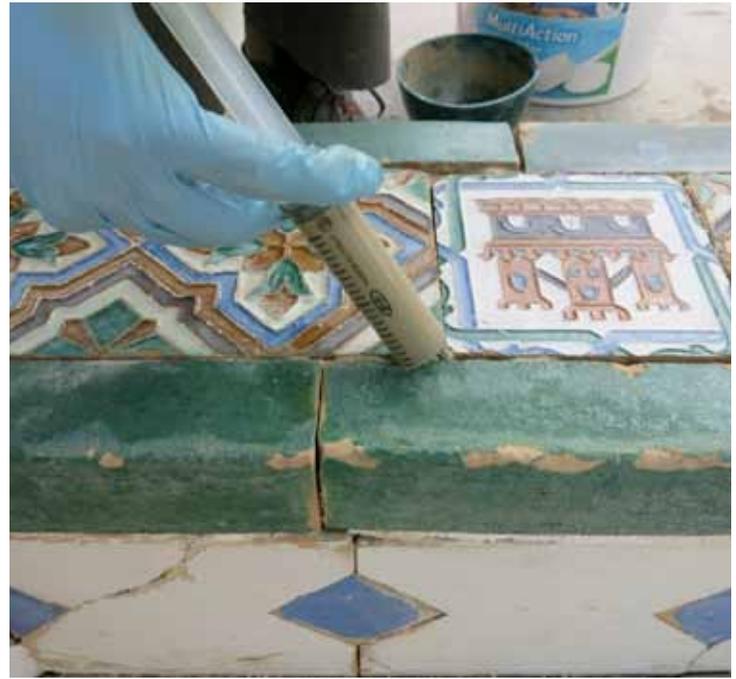
Figs. 48 y 49.
Imágenes del proceso de relleno y consolidación de oquedades.

Las oquedades localizadas en las paredes exteriores del estanque de la Fuente 2 se rellenaron mediante la inyección de maltas preparadas libres de sales y de reconocida calidad para con ello asegurar la estabilidad de las piezas y evitar su desprendimiento. En este caso se empleó el producto de nombre comercial PLM-M, mortero para inyección a base de cales naturales exentas de sales eflorescentes, aditivado con inertes seleccionados y aditivos modificadores de las propiedades reológicas.

El método se basa en la realización de pequeños orificios en los morteros de rejuntado por donde se inyecta el mortero previa humectación de la zona con agua y etanol.

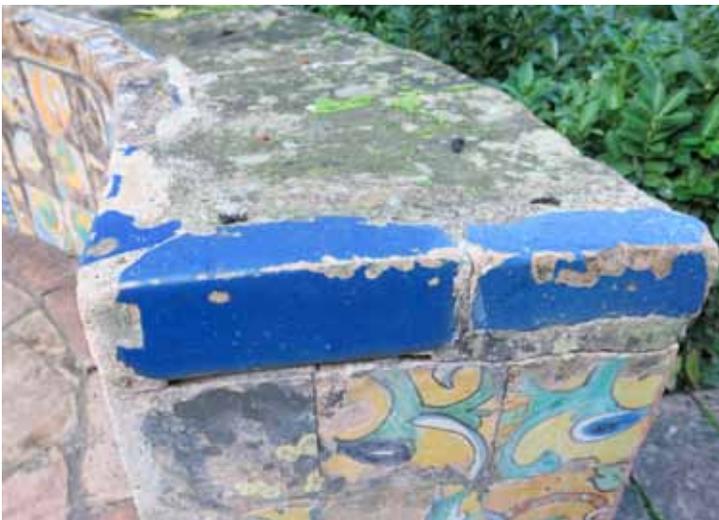
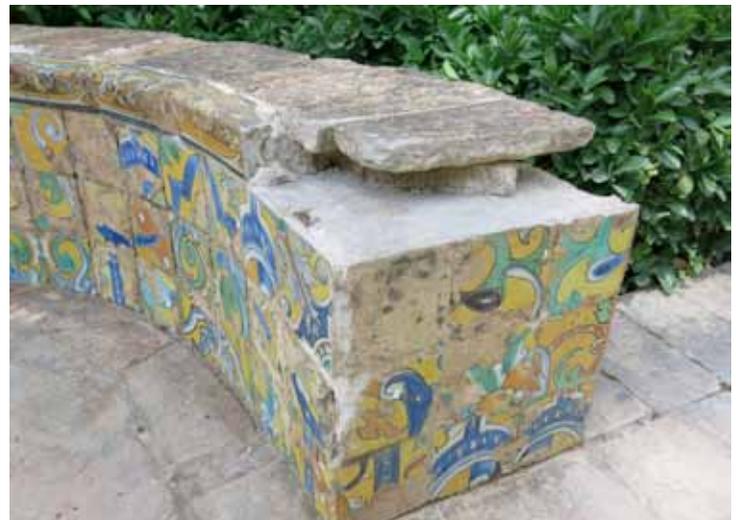
Por su cronología los alizares lisos verdes y azules son las más recientes, por su deficiente estado de conservación y por la descuidada técnica empleada en su colocación, estas piezas fueron sustituidas por piezas de barro sin vidriar.

Figs. 50 y 51.
Aspecto que presentaban algunas intervenciones anteriores en el banco oeste y vista del banco en el momento de la extracción de esas piezas.

También se sustituyeron piezas de motivos de clavo, de fondo blanco o de técnica de arista ya que son piezas que no coinciden ni en diseño ni en cronología con el original, algunas son piezas recortadas y a su vez distorsionan el diseño original de los bancos. En la sustitución de estas piezas se emplearon piezas originales de Cristóbal de Augusta de los mismos motivos encontradas en los almacenes del Alcázar.

Figs. 50 and 51. Aspect presented in some of the previous interventions on the western bench and view of the bench at the moment of the piece extraction.

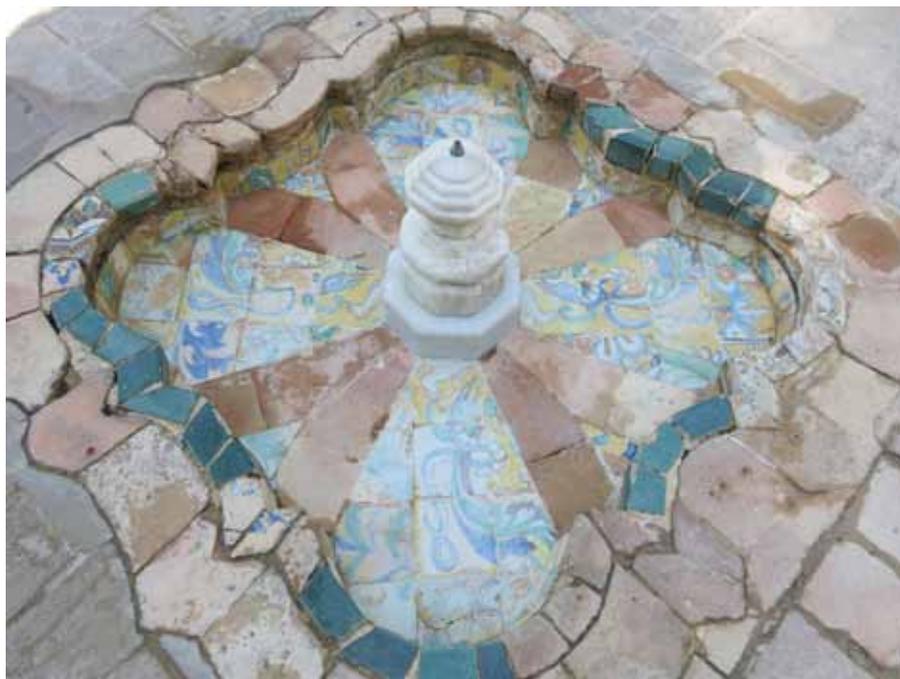
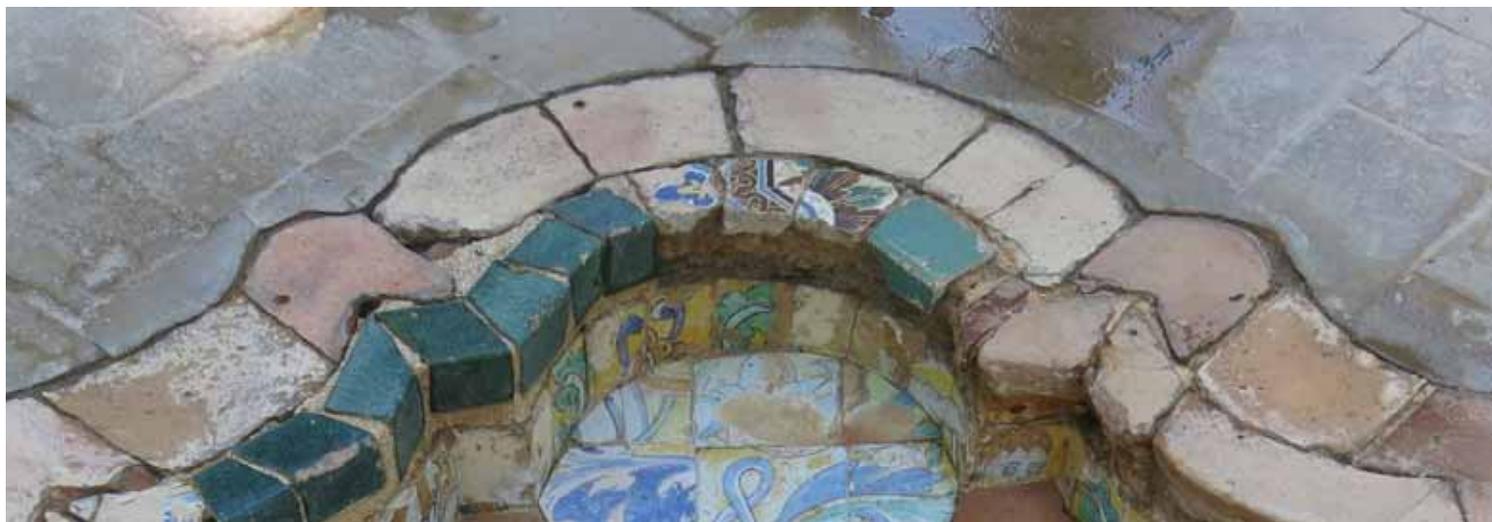
Figs. 52 y 53.

En el caso de las fuentes 1 y 3, una vez finalizada la fase de limpieza y retirados de la superficie los diversos estratos que la recubrían, se identifican una gran cantidad de piezas introducidas a modo de escuadras de muy diversa tipología: escuadras de técnica lisa monocromas en verde, azulejos de arista recortados y recrecidos con mortero, escuadras de barro sin vidriar, etc.

Este amplio muestrario de piezas que no concordaban con el original, la deficiente ejecución de estas intervenciones sumado al hecho de que sólo se conservaba un 10% de los alizares originales de técnica Delft conferían a la fuente un aspecto confuso devaluando el diseño original de las fuentes.

Vista del aspecto general y detalle de la fuente 1 tras la limpieza donde se observan las piezas introducidas en intervenciones anteriores: escuadras verdes, de barro sin vidriar y azulejos de arista.

Es por todo ello por lo que se decidió la eliminación de estas piezas. El criterio para seleccionar las piezas de reintegración se basó en elegir elementos de composición similar al original y que se integraran con las piezas originales sin llegar a confundirse con ellas.

El gran número de pérdidas de vidriado dejaba mucho porcentaje de barro a la vista por lo que se optó por reintegrar las pérdidas con piezas de barro sin vidriar de tonalidad similar al original que se integraran fácilmente, devolviendo a la fuente un aspecto armonioso donde resaltar las piezas originales que aún se conservan.

Figs. 52 and 53. View of the general aspect and detail of Fountain 1 after the cleaning process where we can see the pieces introduced in previous interventions: green brackets, unglazed clay and arras tiles.
