APUNTES DEL ALCÁZAR DE SEVILLA

Nº 17, 2016

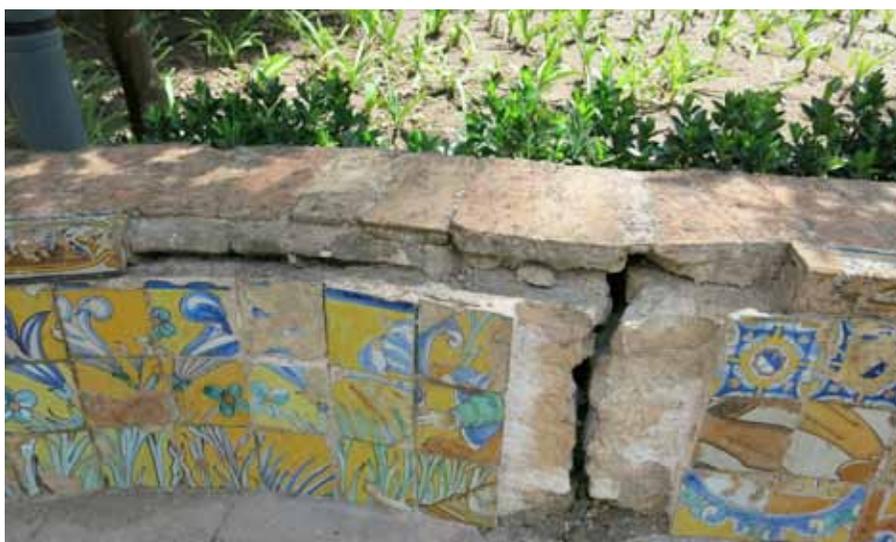
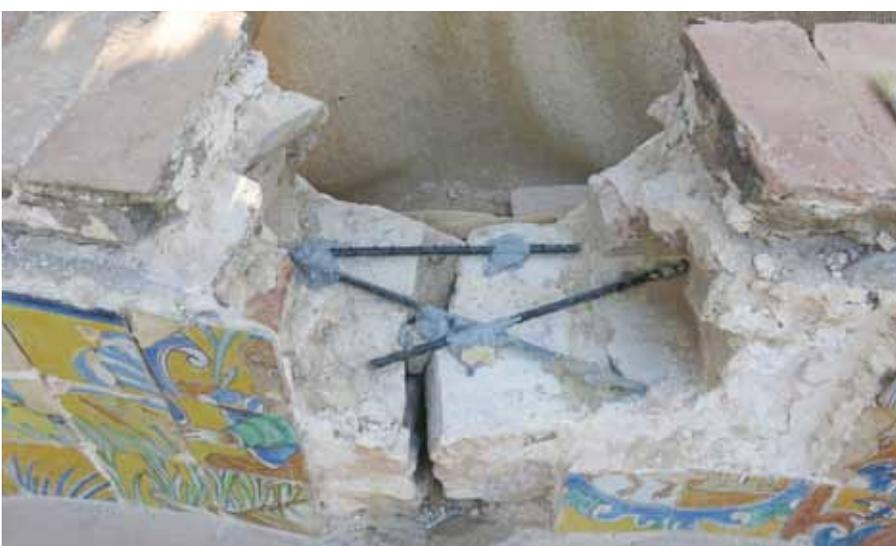
Figs.55 y 56. Imágenes donde se pueden observar las profundas grietas provocadas por los movimientos del terreno en varias zonas de los bancos. Detalle del cosido de los bancos con varillas de fibra de vidrio.

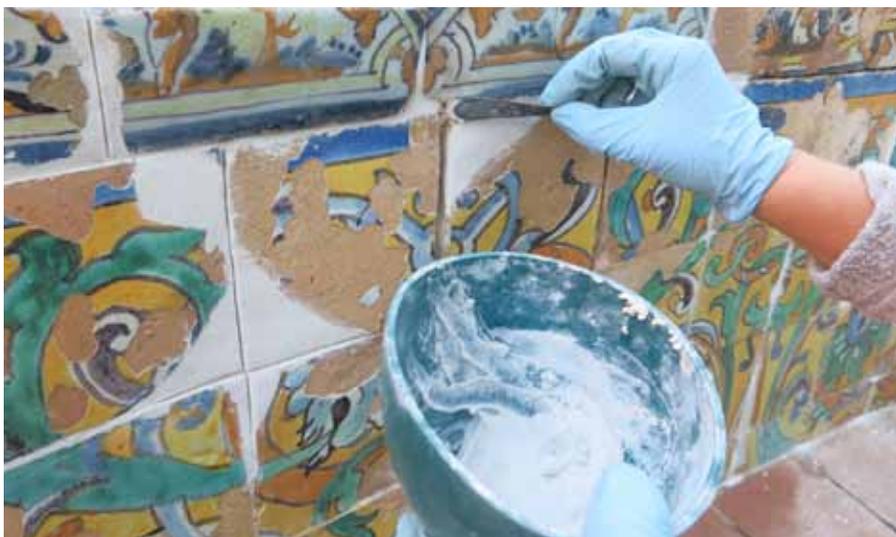
Fig. 57. Proceso de reintegración de las pérdidas de pasta en los bancos.

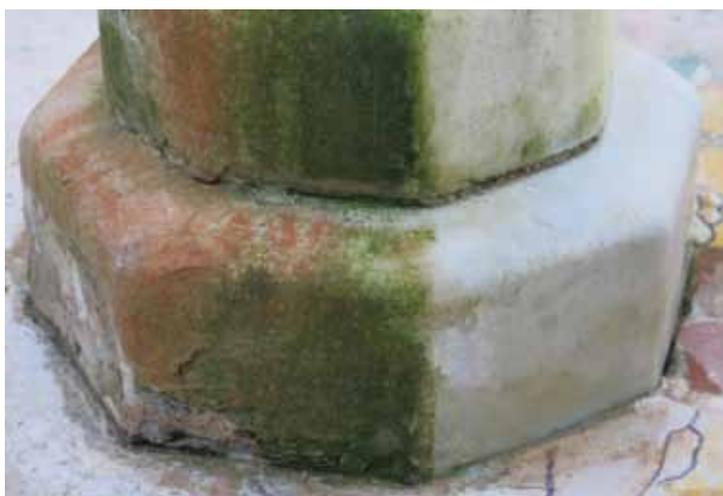
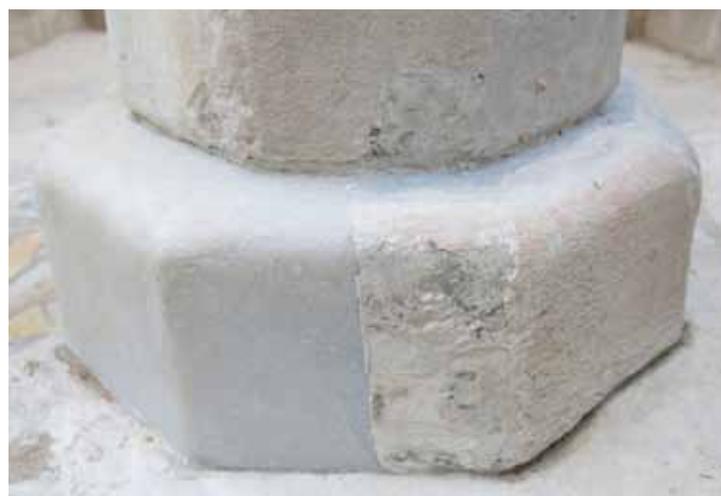
Figs. 58 y 59.
Imágenes de la limpieza de las costras biológicas y concreciones calcáreas.

La totalidad de la superficie exterior del revestimiento cerámico recibió un tratamiento para la eliminación de los agentes de deterioro de tipo biológico que a su vez también actuara como protección ante futuras infestaciones.

Figs. 58 and 59. Images of biological cluster cleaning and calcarean clusters.

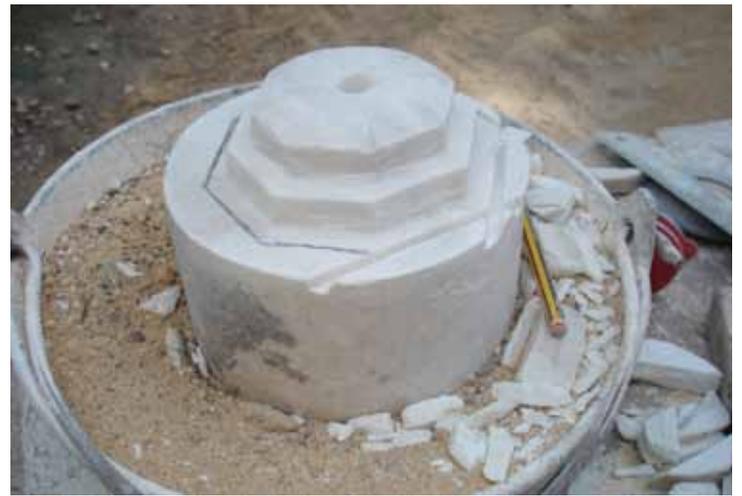
En la reconstrucción de la pieza se ha empleado mármol de características similares al original. El tallado de la pieza ha copiado los volúmenes que se conservan de la Fuente 3 aunque no se han querido reproducir los daños por erosiones o pérdidas de soporte para no inducir a errores. La pieza nueva posee aristas no demasiado angulosas para integrarse en el original.

Figs. 60, 61, 62. Detalles del proceso de tallado y reproducción de la pieza correspondiente al tercio superior del surtidor copiado del surtidor original de la Fuente 3.

Se optó por la recuperación de los volúmenes del surtidor por considerarlo necesario para el correcto reconocimiento formal de la pieza. Comprobando la semejanza entre el fragmento del surtidor que se conserva de la Fuente 1 con el de la Fuente 3 es posible conocer el aspecto original de la pieza por lo que se efectuó su reconstrucción.

Figs. 60, 61, 62. Details of the carving and reproduction of the piece corresponding to the top third of the spout copied from the original spout at Fountain 3.
