**LA CIUDAD MEDIEVAL :
DE LA CASA PRINCIPAL
AL PALACIO URBANO**

*Casas y palacios islámicos en el
Alcázar de Sevilla*

*-RESULTADOS DE LAS ÚLTIMAS
CAMPAÑAS ARQUEOLÓGICAS-*

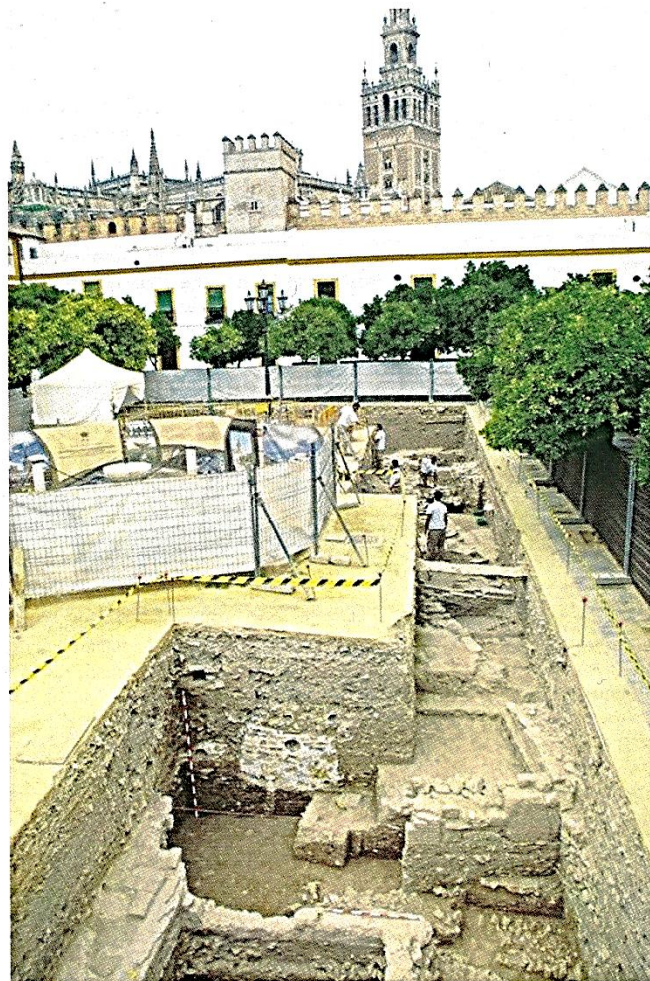
Figura 3 - Restos del arrabal previo a la construcción de la muralla Norte del Alcázar.

En la intervención efectuada hace unos meses en el Patio de Banderas, también se ha documentado una calle urbanizada datada a mediados del siglo XI-inicios del XII que al igual que el viario anterior también estaría relacionada con el arrabal que se desarrollaría en el entorno del actual alcázar¹⁷. Esta vía provista de infraestructura sanitaria se dispone oblicuamente al actual patio, y se relaciona con al menos tres edificios dispuestos en sus laterales. Dos de estos edificios desarrollarían actividades de carácter artesanal-industrial y se emplazarían al Norte del Patio Banderas, en el corte SE XIV, situándose uno al Este y otro - incluso otros- al Oeste de la calle. El tercer edificio que observamos consiste en una vivienda equipada con jardín que localizamos en el corte SE XV, al suroeste de la calle y del actual patio. (Fig. 3)

La citada calle del Patio de Banderas la hemos documentado en toda su anchura y lleva una orientación girada en relación a los muros tardíos quedando configurada por dos líneas de fachada. La fosa de cimentación de la situada al Oeste de la calle se data en el siglo XI, continuando este alineamiento al Sur -ya dentro del corte SE XV-. Ambos muros tienen un espesor de 0.50 metros y están contruidos con una mezcla de ladrillos y mampostería de diverso tamaño con gran cantidad de material reutilizado de las fases anteriores. La anchura total de la calle es de 3.50 metros delimitándose sus laterales por los mencionados muros. Estos muros aparecen cortando un primer pavimento de calle - formado por un encanchado- que se verá roto por las atarjeas asociadas a los edificios que se encuentran a ambos lados de la vía. (Ver fig.3)

Al Oeste de la calle pavimentada encontramos el edificio islámico más antiguo, al que se le asocia un pavimento a la cota de uso de 11,33m. Este suelo está relacionado con la huella de una base de tinaja, y se asocia a una posible zona de almacenamiento. El muro que forma esta estancia -hasta el momento el más antiguo- se verá cortado perpendicularmente por el que cierra el inmueble hacia la calle, el cual también se relaciona con el pavimento de la estancia. Este muro que actúa como fachada se construyó sobre el anterior, siendo éste último junto a la pavimentación primitiva de la calle, la primera estructura islámica definida que se ha localizado en la excavación²⁰. (Ver fig.3)

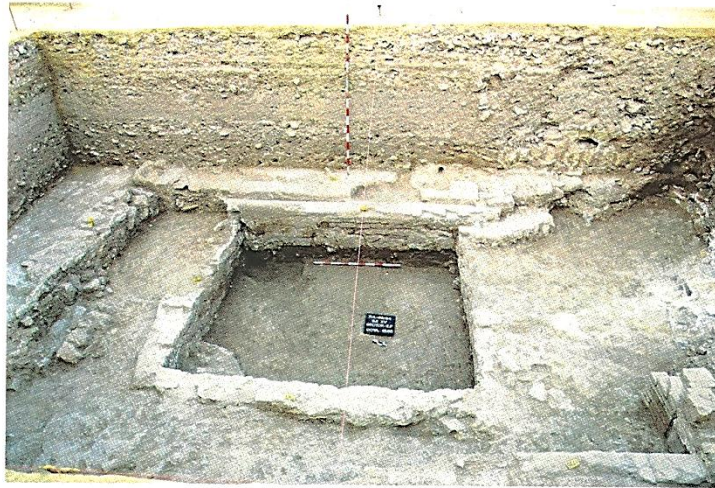
Figura 4 - Patio deprimido en sector XV.

En estos arrabales parece que se impone un tipo de vivienda como la que encontramos al Sur de nuestra última intervención que refleja novedades constructivas y una organización espacial en la que los espacios abiertos interiores cobran una gran importancia¹⁸. Este modelo de casas islámicas ajardinadas que llegará con algunas variaciones al periodo mudéjar, es bastante frecuente de encontrar en las excavaciones urbanas de urgencia realizadas durante los últimos veinte años en la ciudad de Sevilla. (Fig. 4)

Las estructuras del siglo XI-XII²¹ localizadas al Sur del corte SE XV formarían un espacio residencial localizado al Oeste de la calle, que presenta un patio deprimido en torno al cual se organizan varias estancias. En este sector, el primer nivel de pavimentación del corte XIV aparece cubierto por un nuevo suelo de calle. El complejo doméstico estaría formado por un muro con orientación N-S que actúa delimitando la calle en su cara Este, mientras que por la cara de poniente delimita una estancia con restos

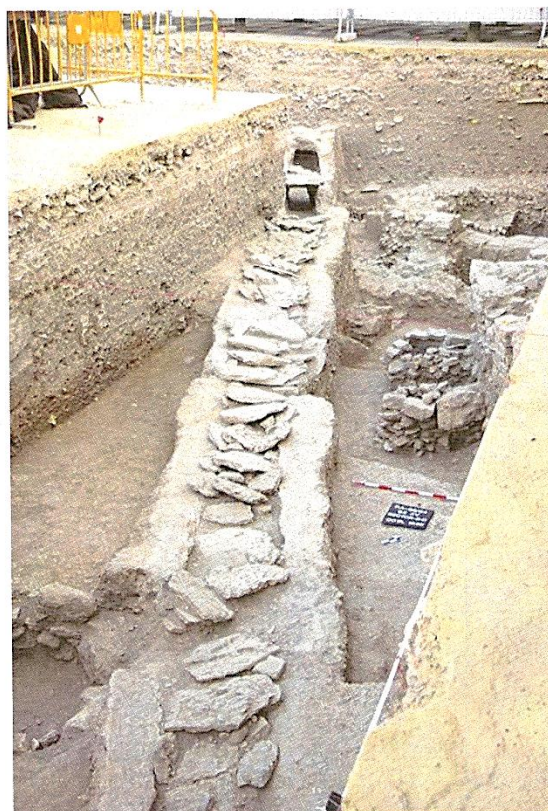
Figura5 - Alcantarilla de la calle.

Al Este de la calle los muros exhumados conformarían un edificio taifa que disfrutaría del primer pavimento de calle, de forma que nos encontraríamos con un muro de fachada sin pavimento asociado en su cara interior, pero cuyo nivel de uso se localizaría a una cota levemente superior a la del nivel tardoantiguo. Este muro configura por tanto el lateral oriental de la calle, encontrándose enfrentado a otro muro de similares características situado en el flanco occidental. Ambos muros van describiendo una orientación SW-NE, y pertenecerían a los edificios del barrio taifa anterior a la construcción del recinto del alcázar. A este respecto, comentar que tanto la orientación de las estructuras, como el material cerámico, y las cotas de construcción de la muralla (comenzando la cimentación de la muralla por encima del nivel de arrasamiento de estos edificios) indican una construcción anterior a la erección del recinto primitivo. La cota de arrasamiento general del conjunto urbanístico localizado se sitúa a +11.80 m. (Fig. 5)

El edificio situado hacia el oriente de la calle cuenta en su interior con las típicas estructuras de saneamiento de los ámbitos domésticos medievales, como un registro de letrina y una atarjea¹⁹. También se localizó una tinaja cerámica de almacenamiento en el

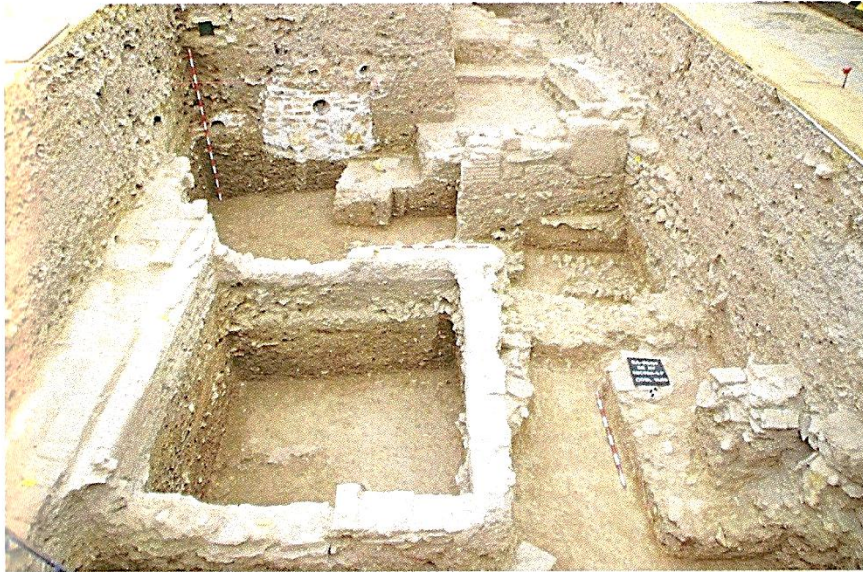
Figura 6 - Edificio islámico al Oeste de la calle.

de estuco. Este paramento se ha datado en el siglo XII, y asociado a él encontramos varias atarjeas del S. XI-XII con dirección E-O que desaguan en la alcantarilla. Perpendicularmente al anterior, encontramos un muro datado en el S. XI-XII que presenta una orientación E-O. Este último muro parte del extremo Sur del que actúa como fachada formando un ángulo que configura una habitación. La cara interna de este muro está cubierta por un enlucido. En la zona central del muro se aprecia un vano con mocheta de ladrillos que daría paso al jardín. El pavimento de esta estancia está datado en el siglo S. XII y se encuentra a una cota máxima de uso de 10,85m. Al sur de esta estancia apareció una citara de ladrillos con orientación E-O que funciona como murete de separación interna de la estancia oriental del patio ajardinado.

Esta estancia se ha identificado como una zona de servicios o cocina debido a que su pavimento presenta un relleno de ceniza²². (Fig. 6)

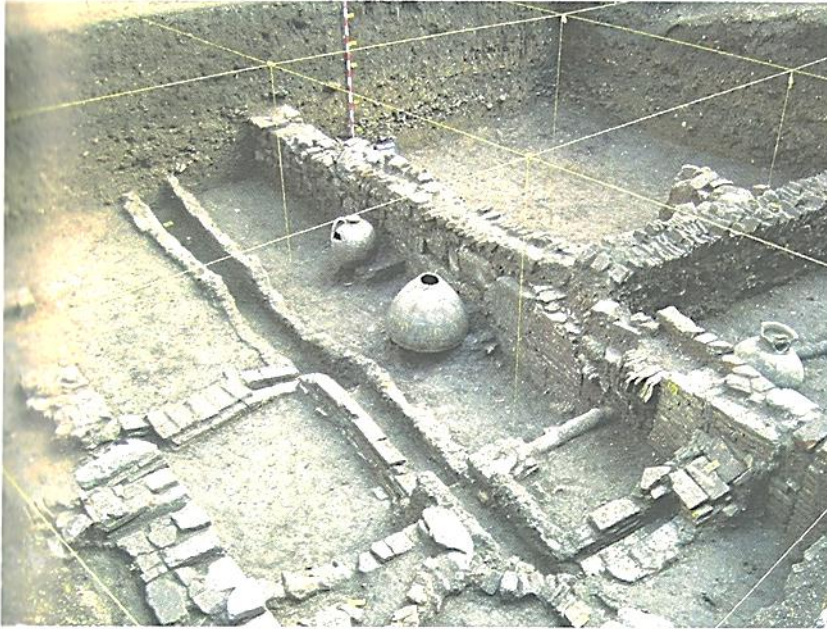
Figura 14 - Calle almohade con alcantarilla y atarjeas en Jardín Inglés.

dos viviendas, una al Norte y otra al Sur. De la primera sólo conocemos su fachada con su puerta, que conservaba los dos resaltes para acoger dos hojas de un codo cada una; y en su interior un suelo de cal ligeramente más bajo que el de la casa vecina (6'90 snm). La vivienda suroeste conserva su puerta, labrada como la de la casa vecina mediante ladrillos finos a soga y tizón tomados con cal. También un pavimento de cal definía una cota de ocupación algo superior a la de las viviendas vecinas y como en aquellas, restos de atarjeas más antiguas delataban la presencia de un alcantarillado diferente al que ha llegado a nuestros días. (Fig. 14)

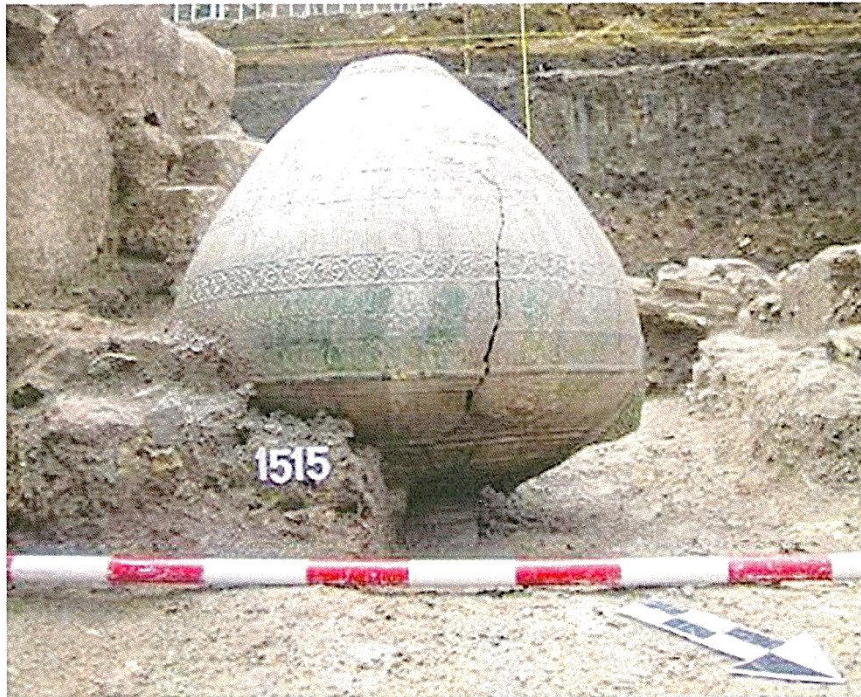
Figura 15 -

Por su parte, en la calle, junto a la puerta y enterradas hasta la boca se disponían una gran tinaja estampillada invertida y un cántaro. Serían utilizadas probablemente por los comerciantes de la casa citada como depósitos ocasionales para la venta diaria del género, situándose tal vez bajo un puesto de madera. (Fig. 15)
