APUNTES

DEL ALCÁZAR DE SEVILLA

Nº 15, 2014

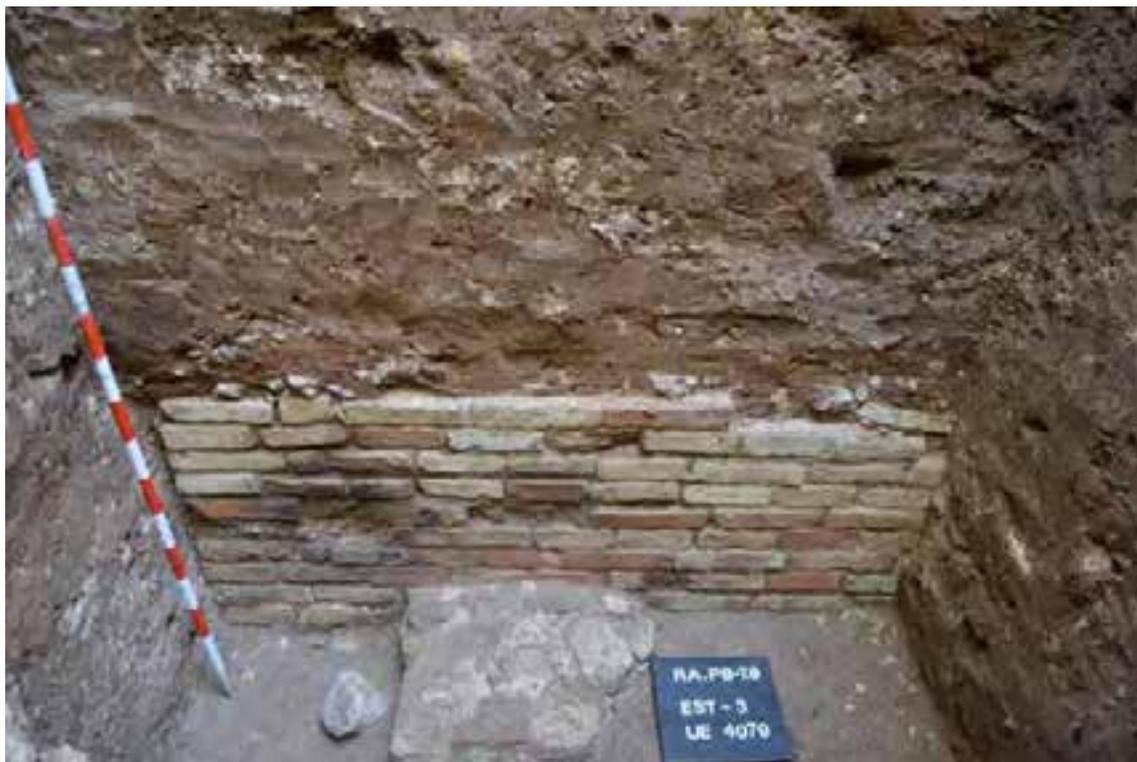
Lámina 1.

SE-XXX. Muro de ladrillos besales con plataforma adosada y posible puerta en el lateral Norte.

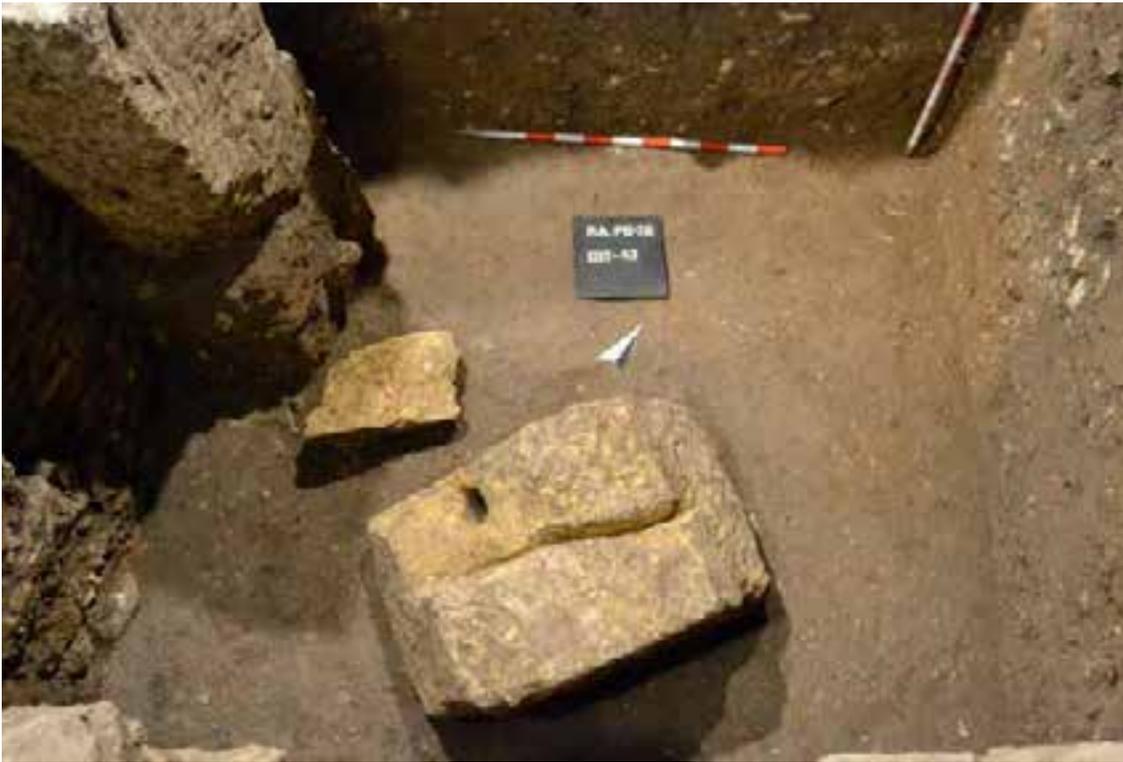
Lámina 2.
SE-XXIV. Acumulación de elementos arquitectónicos de carácter monumental. A la izquierda un sillar alcorizo rectangular de grandes dimensiones y otro trapezoidal perteneciente a un gran arco adintelado.

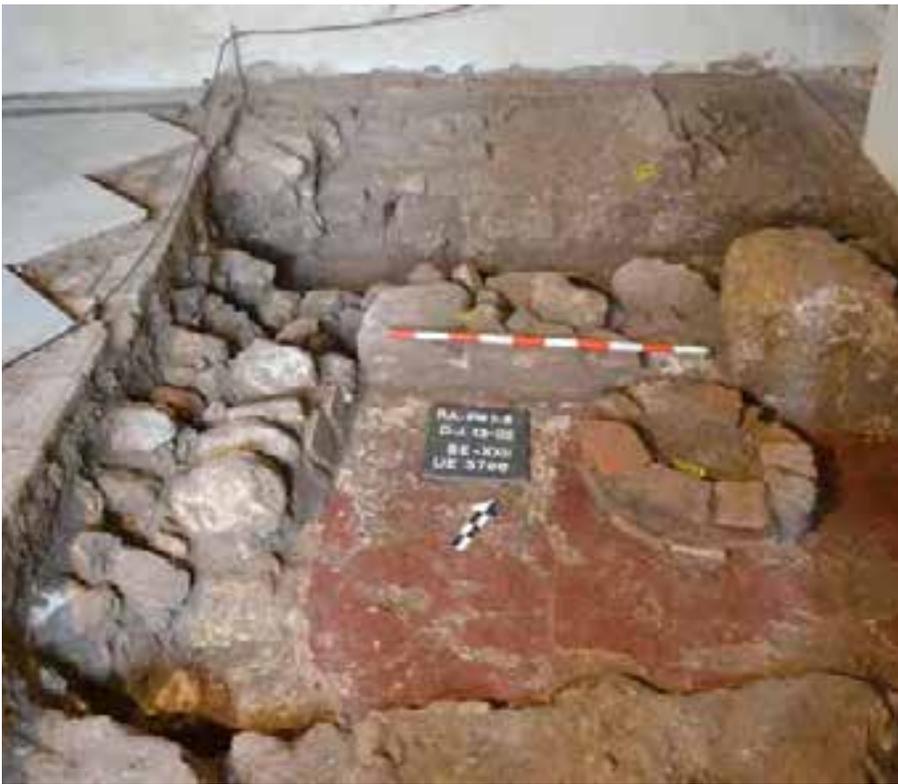
Lámina 3.
SE-XXIV. Pavimento de dess a la almagra horadado por un pozo de abastecimiento y delimitado por los muros de un edificio de época taifa anulado por la construcción del palacio interior del Alcázar.

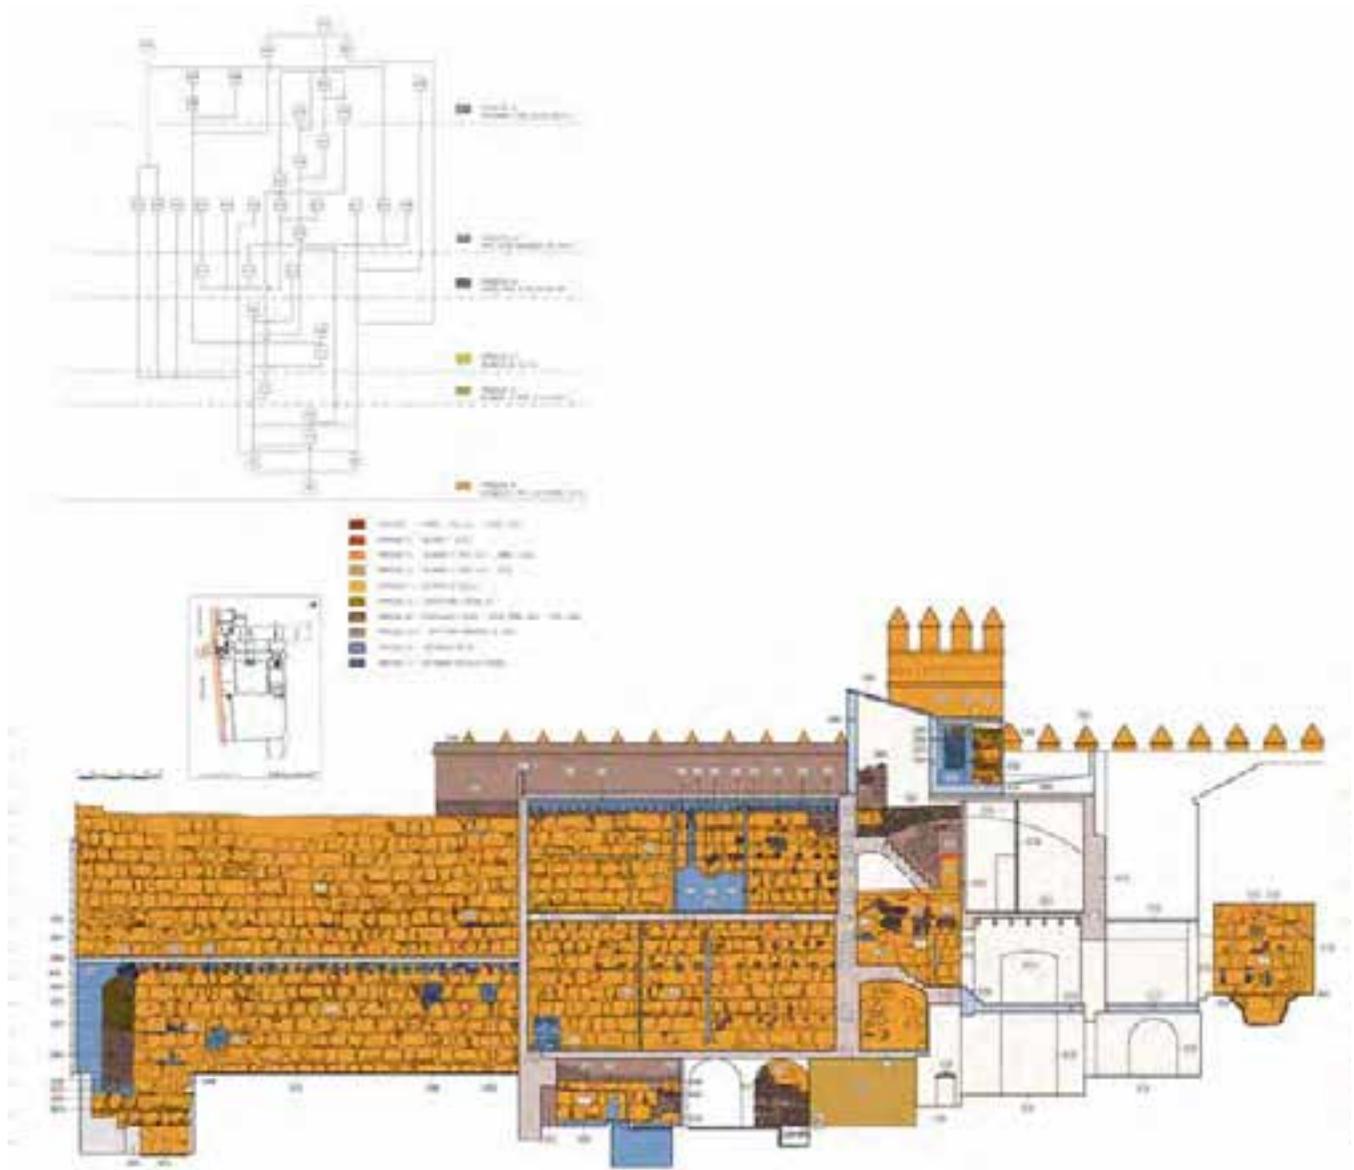
Figura 4.
Análisis estratigráfico de la muralla
occidental del recinto primitivo
del Alcázar (sección Oeste).

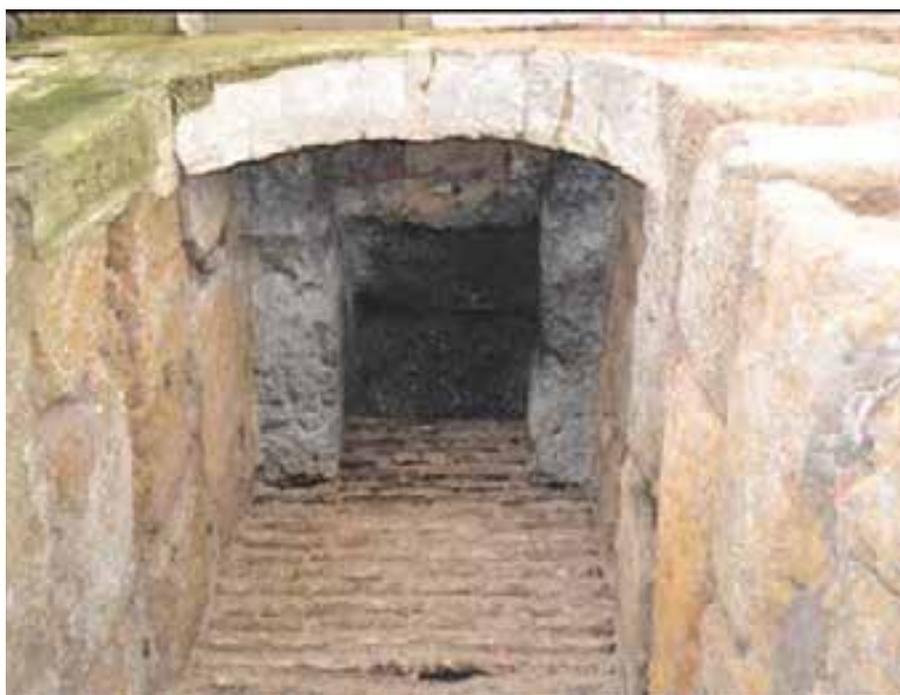
Lámina 4.
Cubierta del acceso cegado a la cámara de la desaparecida torre suroccidental del patio del León.

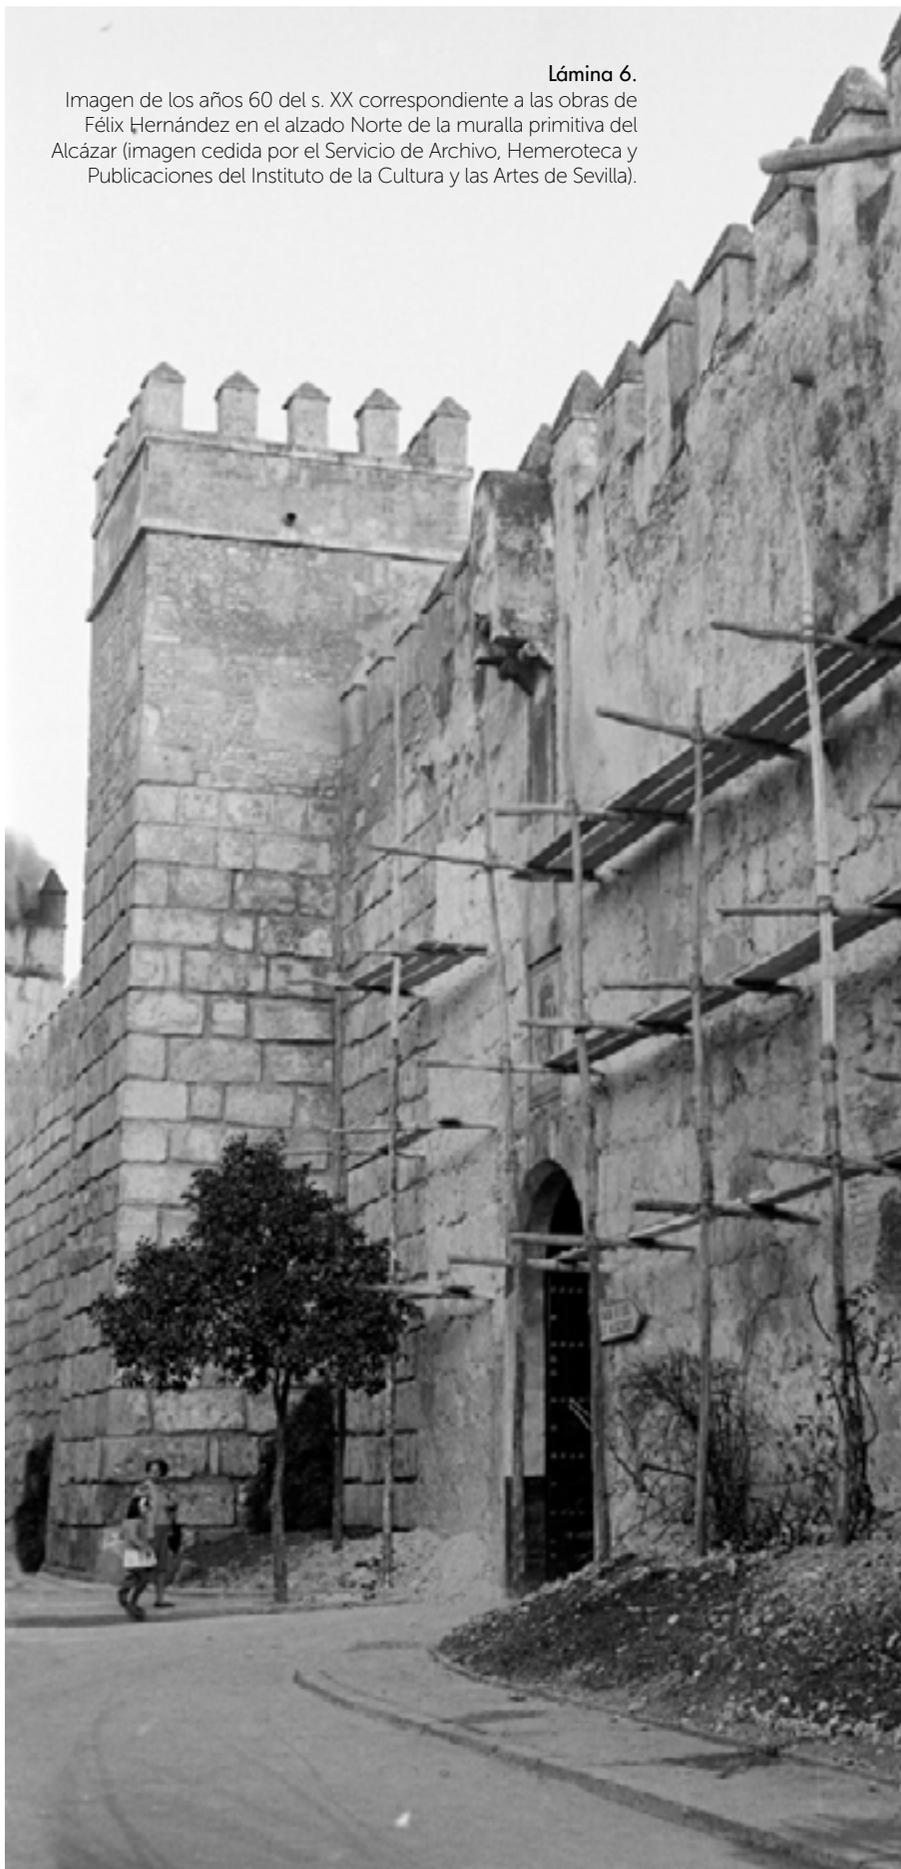
Lámina 6.

Imagen de los años 60 del s. XX correspondiente a las obras de Félix Hernández en el alzado Norte de la muralla primitiva del Alcázar (imagen cedida por el Servicio de Archivo, Hemeroteca y Publicaciones del Instituto de la Cultura y las Artes de Sevilla).

extensible su programa de reparaciones a todo el recinto amurallado, avanzando así una posible fase reciente para, al menos, todo el cuerpo superior de la alcazaba, desmontando así la afirmación sobre la conservación de su estructura original. (Lámina 6).

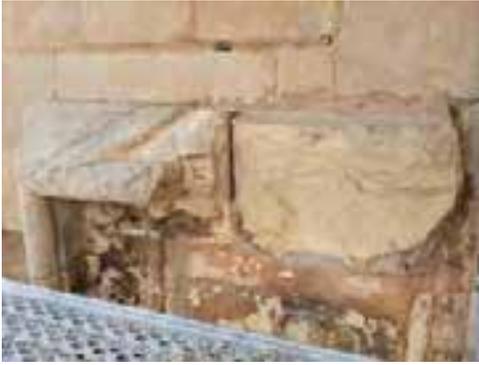
Figura 28.
Pérdida de material y restos de revestimiento rojo.

Albanega. El alfiz que lo limita presentaba pérdidas de material en la zona a la izquierda de la puerta, probablemente debido a la acción del agua. Por la misma razón, también aparecían biopelículas. Había esculturas que se habían perdido por completo (figura 28) y otras con riesgo de caída (figura 29). El águila izquierda estaba totalmente suelta, con costras y yeso (figura 30), al igual que el león situado sobre el dintel (figura 31).

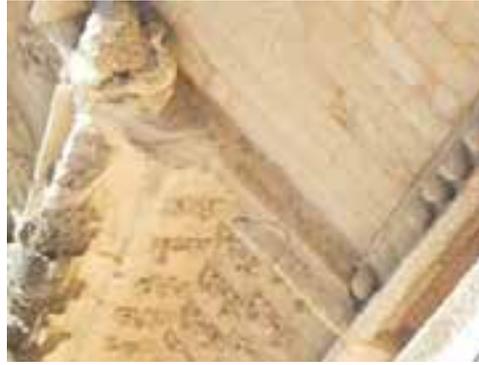
Figura 29.
Piedra suelta en el alfiz con riesgo de caída.

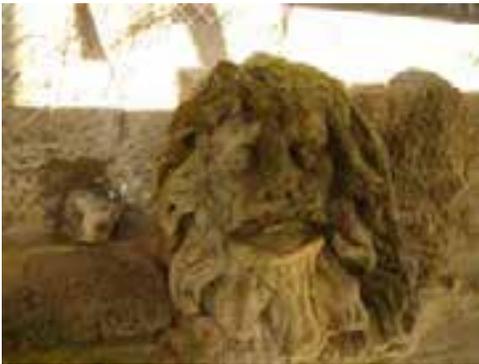
Figura 31.
Grietas y desmoronamiento de la escultura del león.

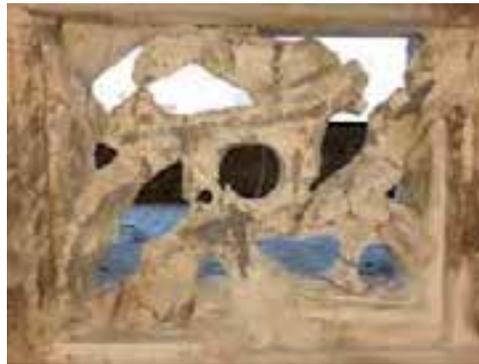
Figura 32.
Estado ruinoso de la tracería calada del antepecho.

Debajo de la ventana, en el antepecho de tracería calada, aparecían numerosas fisuras y fragmentaciones que afectaban a la tracería calada en estado ruinoso (figura 32).

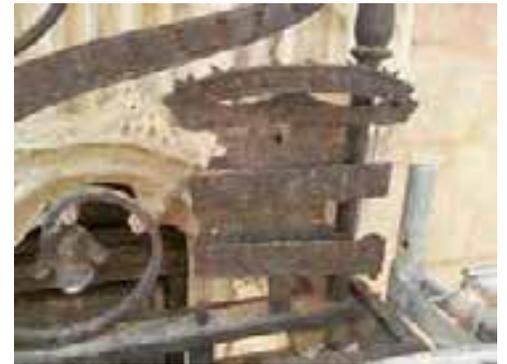
Figura 33.
Deterioro de la reja del siglo XVI y sus escudos.

La ventana. En la zona de la ventana aparecía una biopelícula, debida al efecto del chorreo del agua desde el tejado. La reja presentaba gran oxidación y pérdida de material (figura 33).

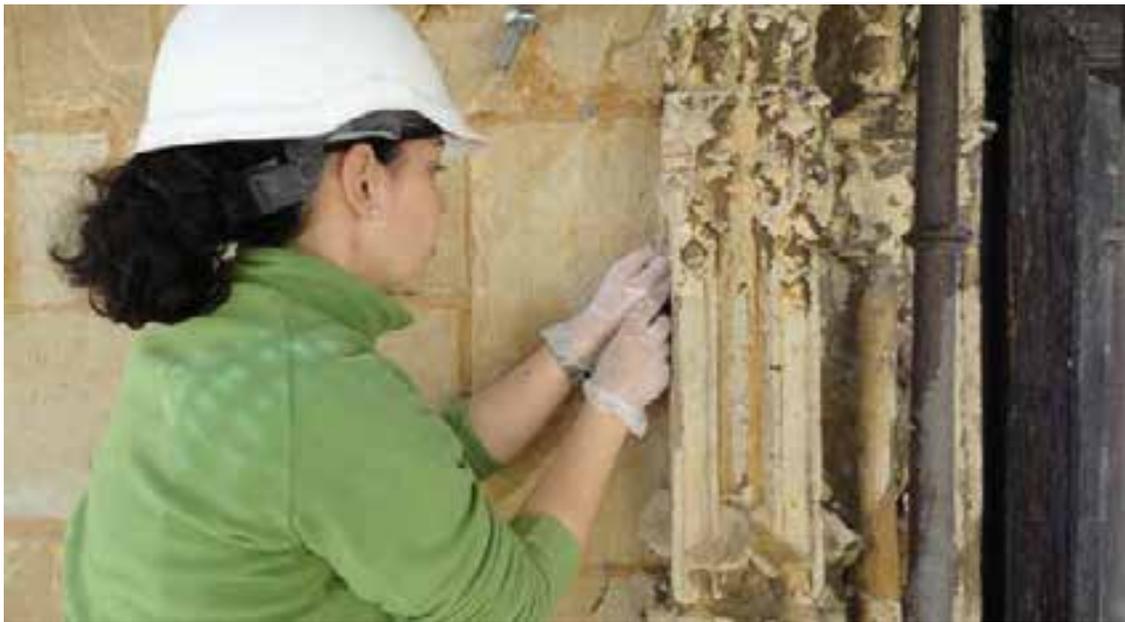
Figura 34.
Cuidadosa limpieza manual de la piedra realizada con criterios de perfección, pulcritud y precisión.

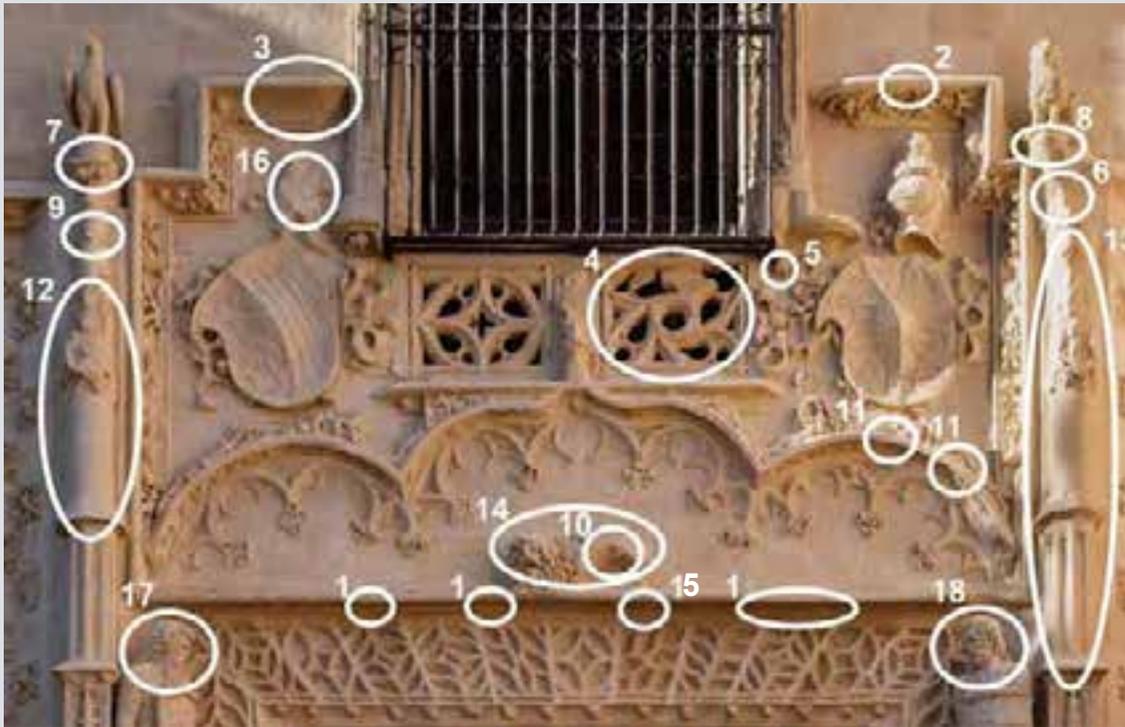
5, 7, 8 y 15. Yesos y morteros de cemento con fisuras, humedad y falta de adherencia. Fueron eliminados por su mal estado y por ser inadecuados en este tipo de fábricas, tal como habían demostrado por su mal estado de conservación. Fueron sustituidos por morteros de cal y morteros pétreos de cal, totalmente compatibles con la piedra en sus propiedades físicas, mecánicas y químicas.

retirarla, consolidarla y nuevamente fijarla estructuralmente. Igualmente hubo que consolidar con varillas de acero inoxidable y mortero de cal los dos leones, pues presentaban gran inestabilidad.

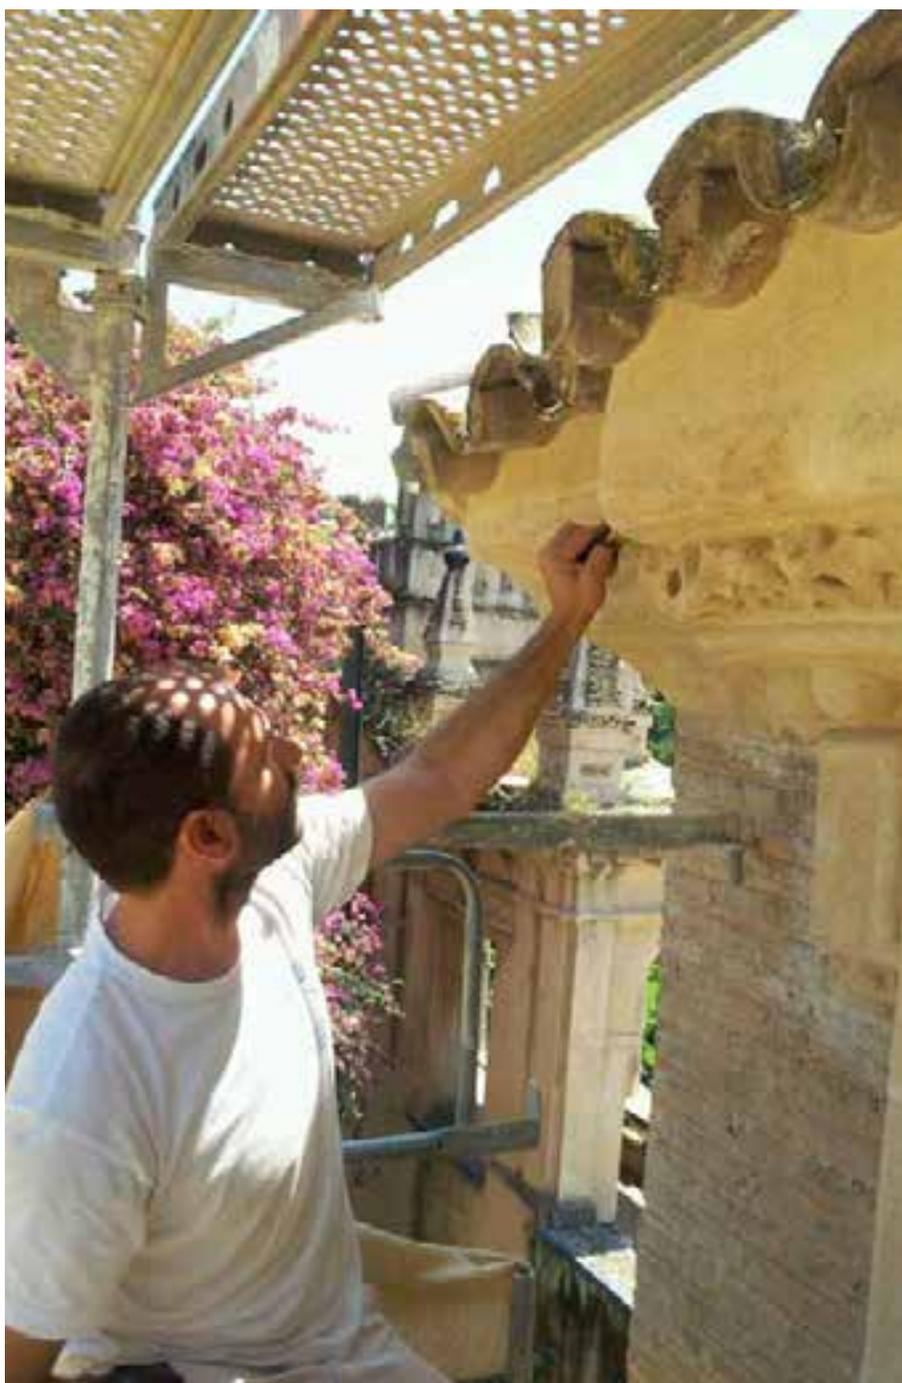
El zócalo presentaba grandes pérdidas de material por falta de llagueado, lo que hacía que los efectos de la humedad ascendente se localizaran en la piedra en vez de en el mortero ausente. Para evitar esto se rellenaron las juntas con auténtico mortero de cal, que por su naturaleza es transpirable para evitar acumulación de agua con los consiguientes efectos negativos que provoca.

La piedra del alero presentaba mucha disgregación y laminación por efectos del agua de lluvia que penetraba por las juntas abiertas y por la humedad retenida por materiales nocivos como cementos y yesos. Se han eliminado éstos y sustituido por morteros como los ya mencionados, con los que también se han rellenado grietas y juntas. En el caso de microfisuras se han empleado micromorteros de cal de granulometría muy fina.

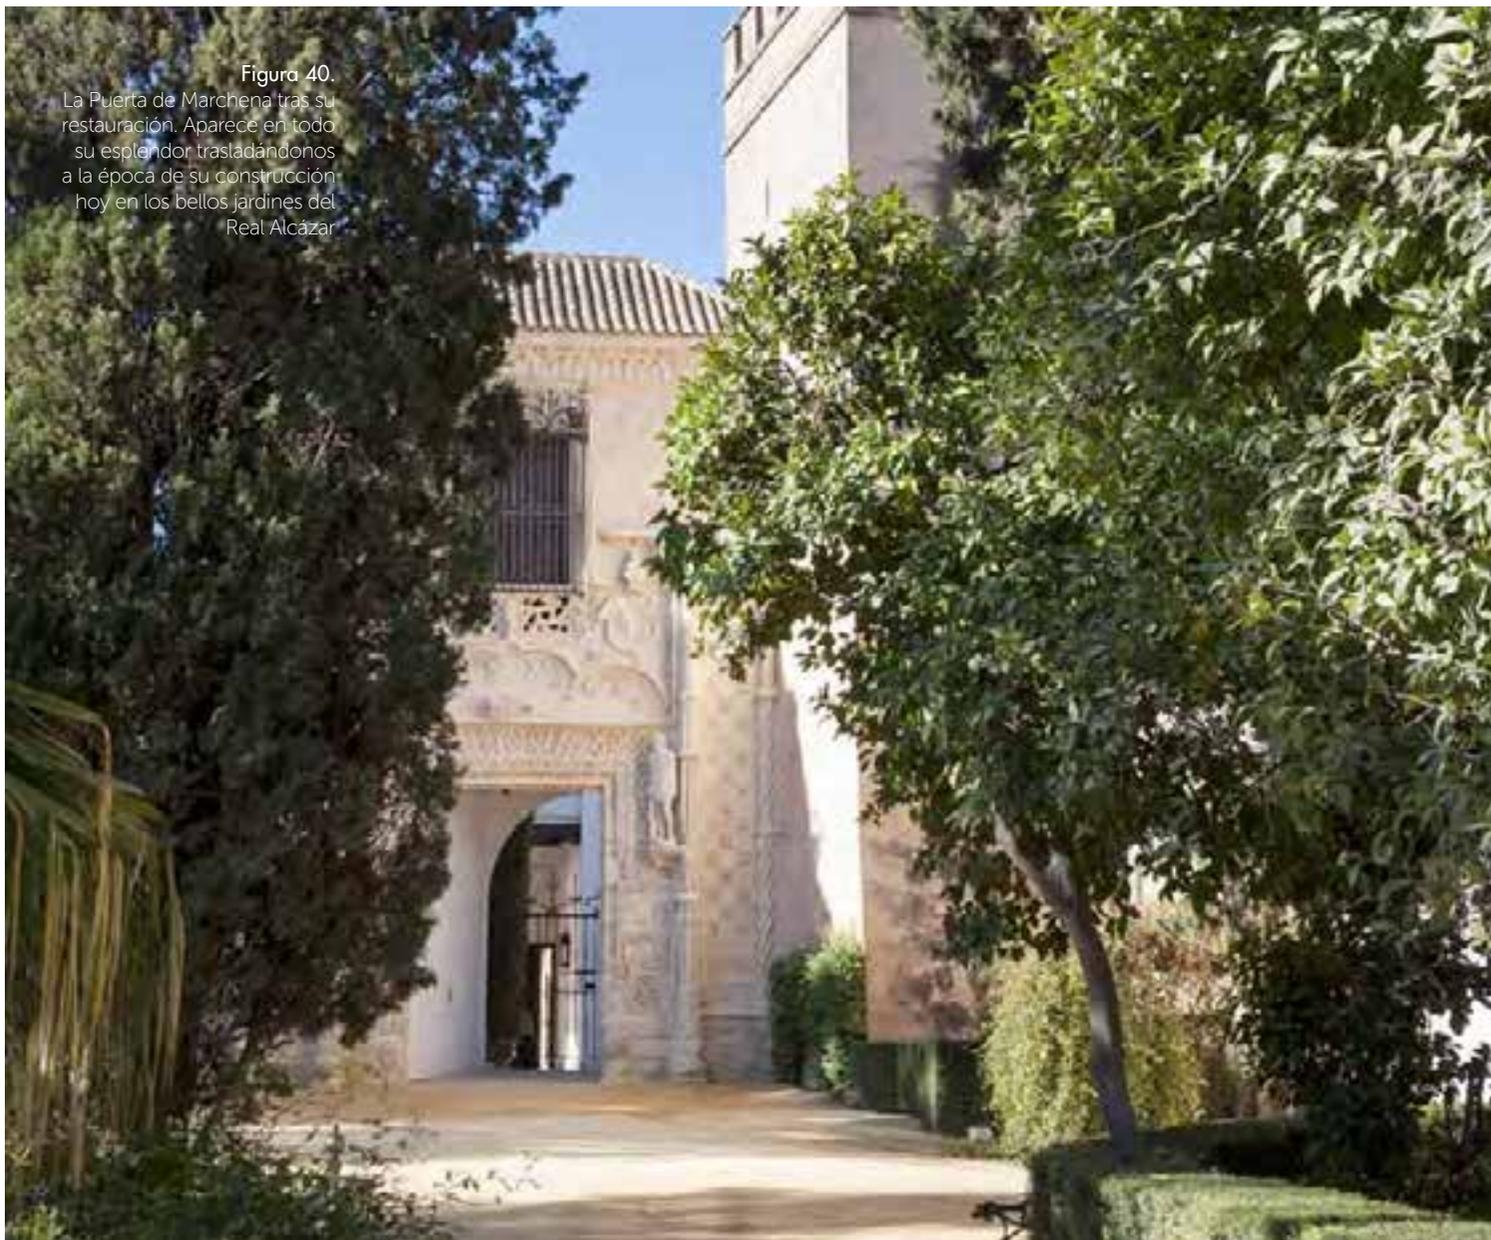
Figura 40.

La Puerta de Marchena tras su restauración. Aparece en todo su esplendor trasladándonos a la época de su construcción hoy en los bellos jardines del Real Alcázar

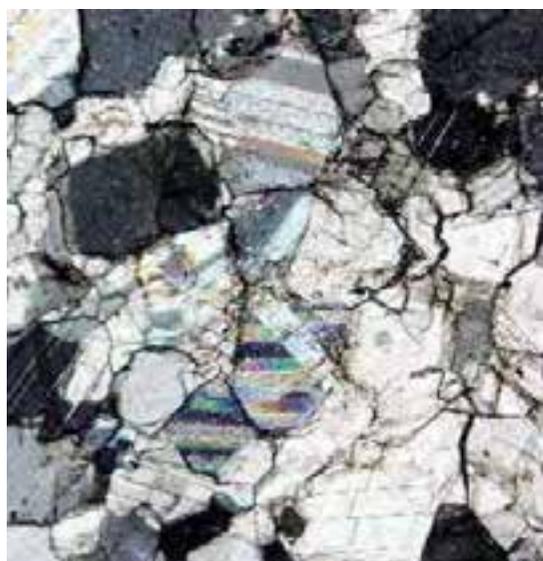
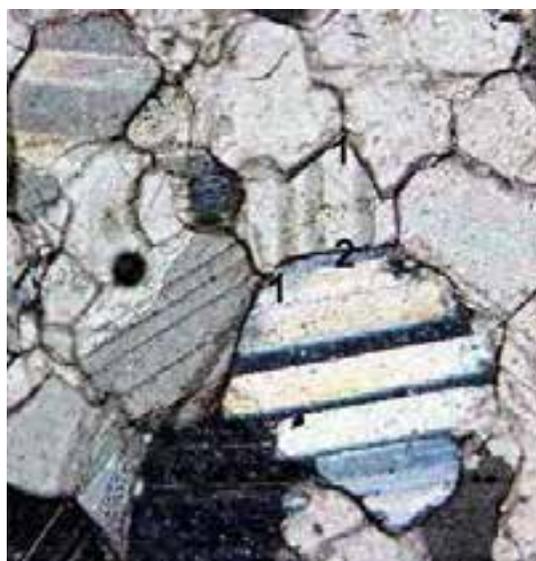
Toda la fuente está realizada en mármol, excepto la escultura que remata el conjunto que representa a Neptuno, que es de bronce. Según las conclusiones del estudio científico-analítico es un mármol muy puro que podría corresponder a un mármol de Carrara (**Figura 4**).

Figura 4.
 Izquierda, aspecto microscópico general donde se observa la textura de recrystalización que caracteriza a esta muestra del mármol y la relativa homogeneidad en el tamaño de los cristales. Derecha, puntos de unión triples entre cristales de calcita (1) y límites intercrystalinos rectos (2).

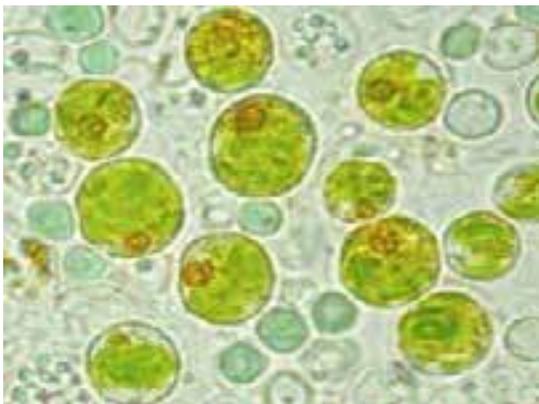
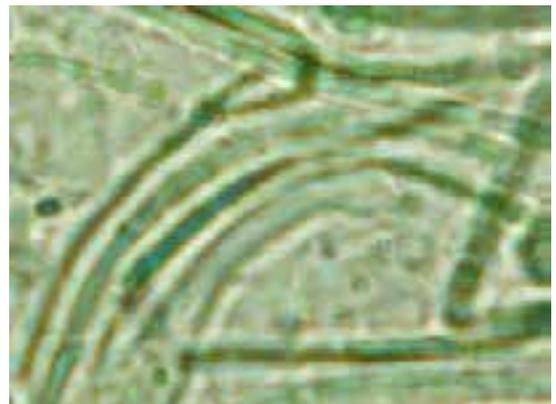
Figura 12.

Daños de tipo biológico: a. Microcavidades producidas por la acción de algas y cianobacterias. b y c Costras estromatolíticas (superficie carbonatada y endurecida bajo la que se alternan estratos de biofilm mezclado con materia inorgánica sin compactar).

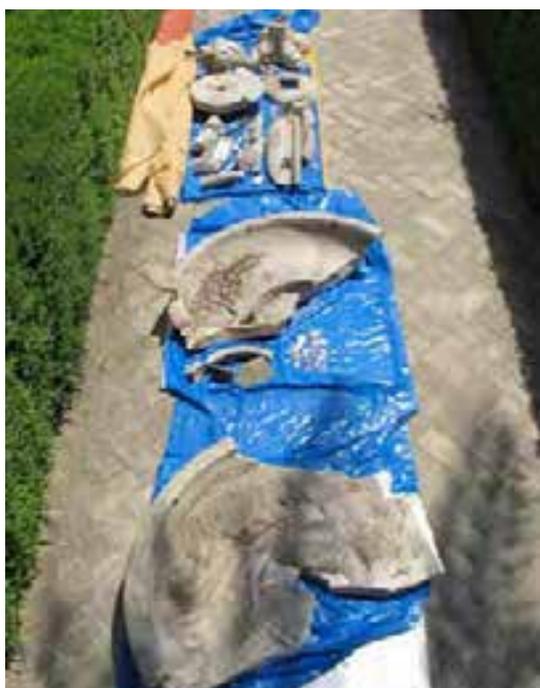
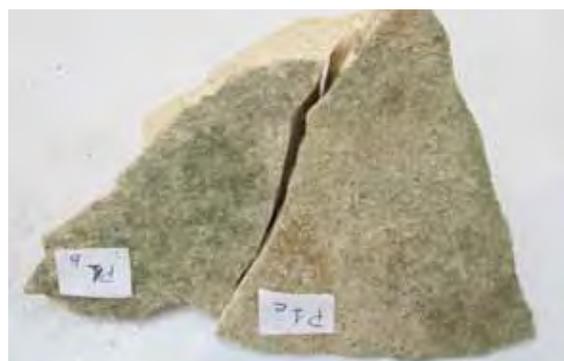
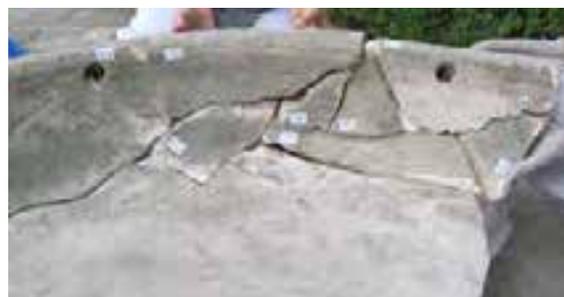
Figura 13.
Figuras de la fase de trabajos y ensayos preliminares: a. recopilación de piezas, b. siglado y c. ensayos de reconstrucción.

numerando todos los fragmentos identificados. El siguiente paso consistió en la realización de múltiples ensayos de reconstrucción, hasta dar con la disposición original de los fragmentos para en su momento conseguir el case exacto de cada uno de ellos (Figura 13).

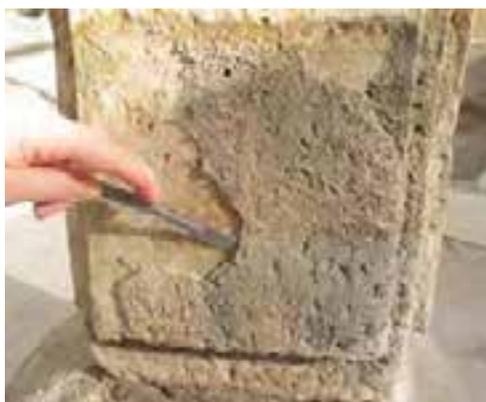
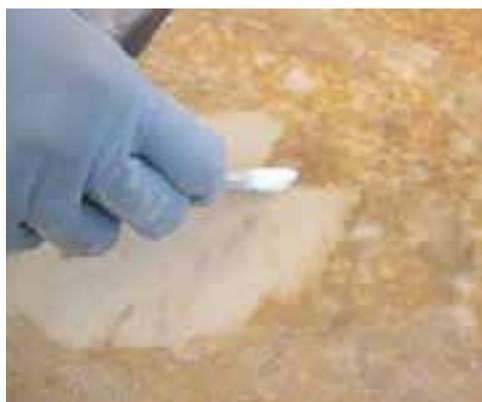
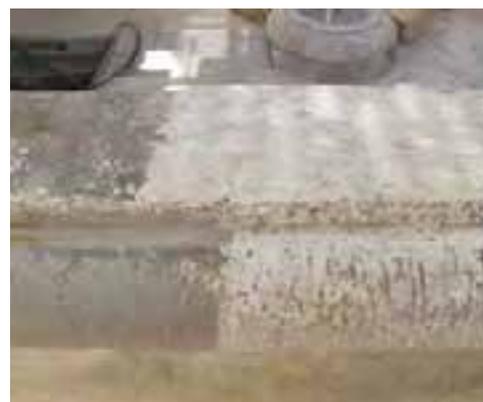
Figura 14.
Limpieza de capas de costras y concreciones en diferentes zonas de la fuente.

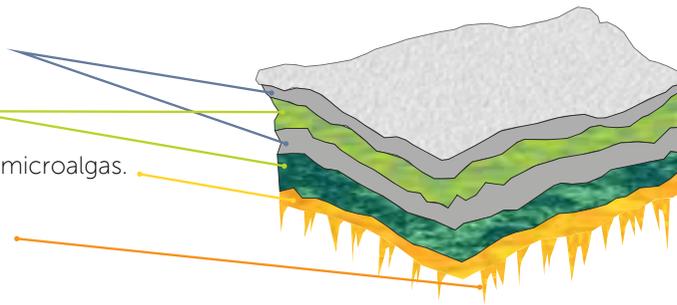
- 1 Capas minerales bien estructuradas.
- 2 Estratos algales diferenciados.
- 3 Materia mineral entremezclada con microalgas.
- 4 Capa de rizomas y glóbulos algales que se introducen en el soporte.

Figura 15. Figura que ilustra la composición estratigráfica de la costra estromatolítica que recubre zonas de la fuente sumergidas o en constante contacto con el agua.

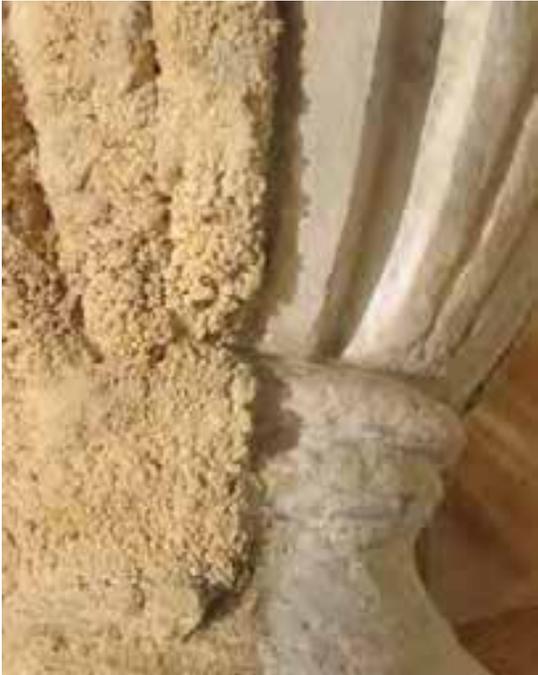
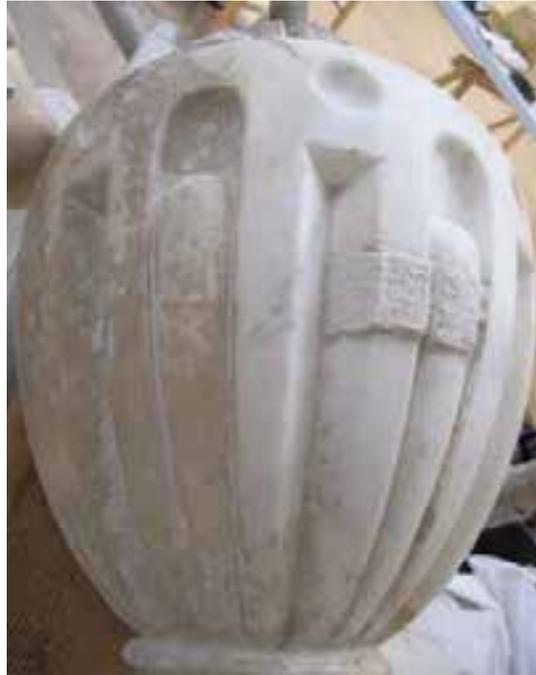
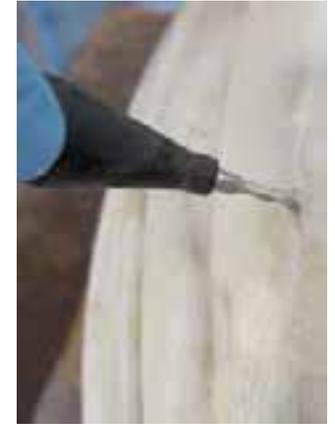
Figura 16. Proceso de limpieza de la urna: izquierda, retirada de la capa de materia inorgánica sin compactar. Centro, retirada de las capas carbonatadas. Derecha, empleo de ultrasonido en la limpieza de orificios y perforaciones.

sin compactar. Una vez ablandada se pudo retirar de forma mecánico-manual con el empleo de bisturí, en la capa subyacente de materia orgánica se siguió el mismo método. Bajo estas se encontró una capa de carbonato compacta y muy endurecida que necesitó el empleo de microtorno, por fin la última capa ya en contacto directo con el mármol, carbonatada, de tonalidad amarillenta y fuertemente adherida. Esta última capa se retiró combinando sistemas mecánicos (microtorno) con sistemas químicos (resina de intercambio iónico). Los restos que después de la limpieza aún permanecían en el interior de orificios y perforaciones de la superficie se eliminaron con equipo de ultrasonidos (**Figura 16**).

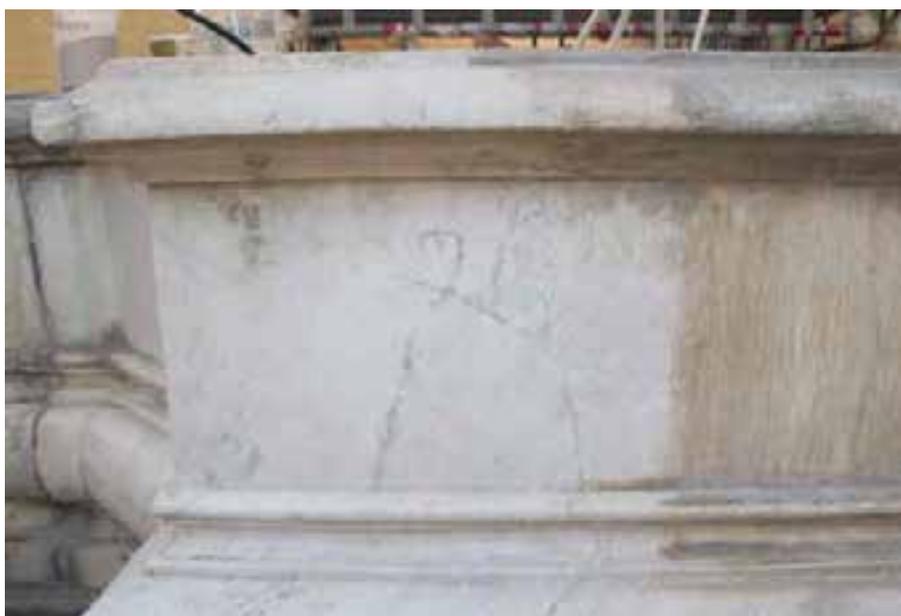
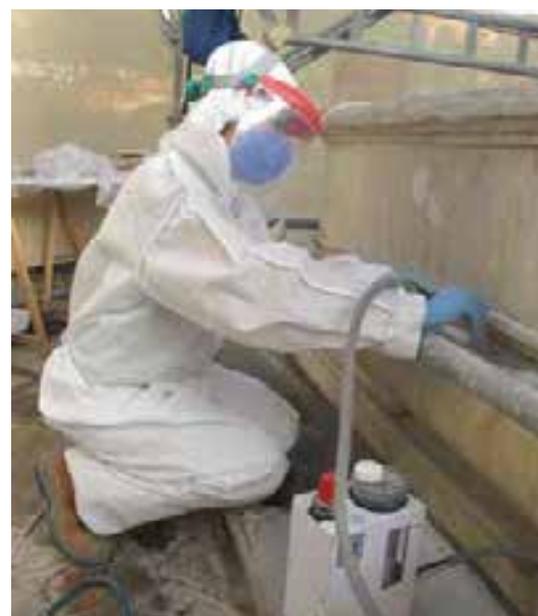
Figura 17.
Proceso de limpieza de los estratos de concreciones en zonas del estanque por proyección de microesferas de vidrio.

En zonas de los paneles exteriores del estanque la dureza y la fuerte adhesión de la capa de concreciones también requirió para su limpieza un sistema mecánico, en este caso la microabrasión de la superficie con microesferas de vidrio (Figura 17).

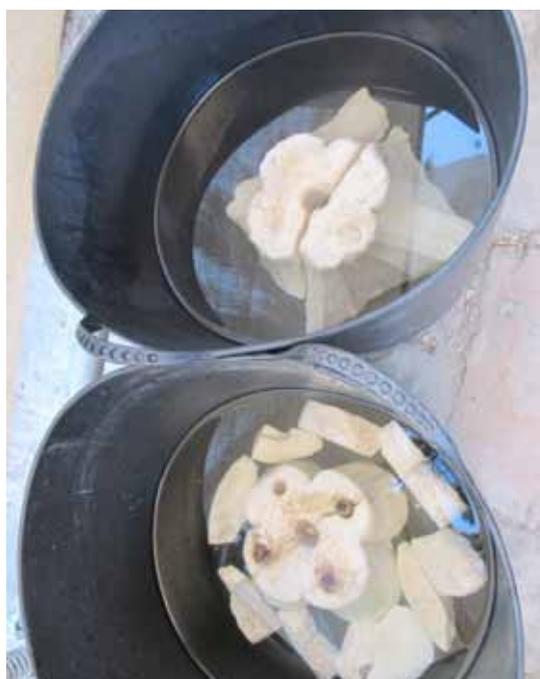
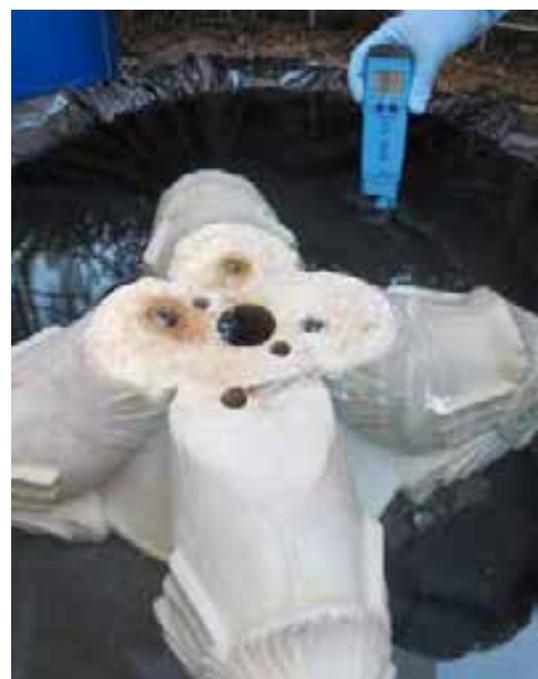
Figura 18.
Proceso de desalación de piezas por inmersión en agua desmineralizada.

Los resultados del test de sales realizado a los fragmentos que componían la urna y el conjunto de delfines, indicaban la necesidad de realizar una desalación de las piezas por inmersión en varios baños de agua desmineralizada hasta llegar a -50 ppm, y reducir el porcentaje de sales contenidas en el soporte (Figuras 18 y 19)

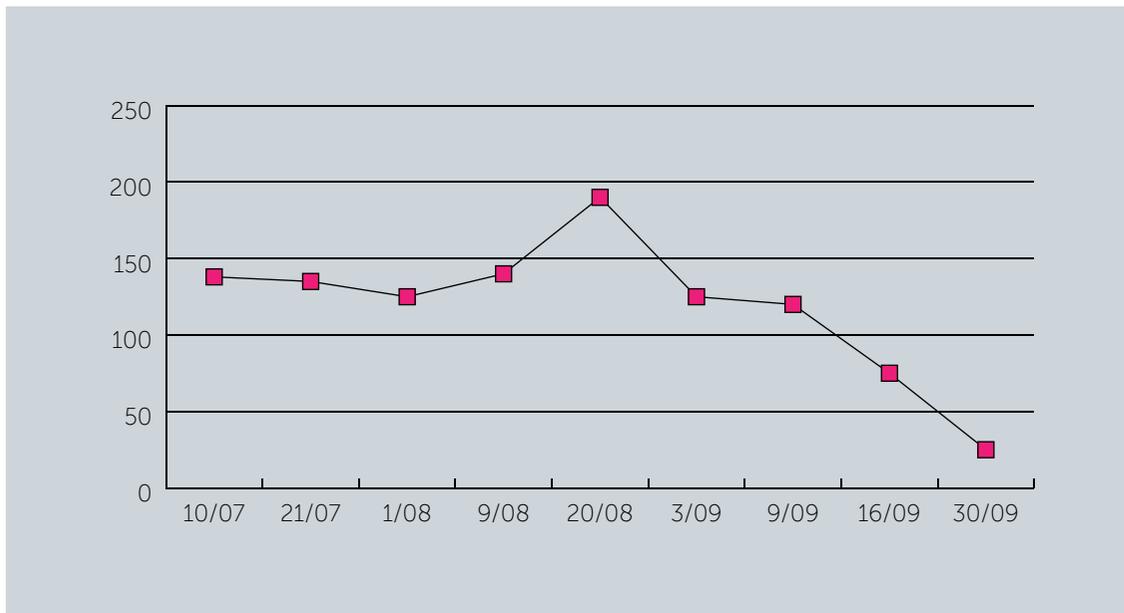
Figura 19.
a. Gráfica y b.c. tablas del proceso de dechloruración efectuado al grupo de delfines.

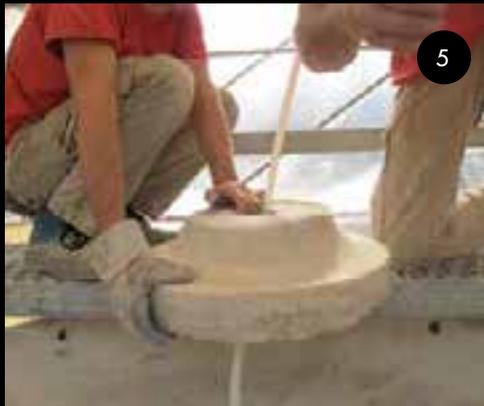
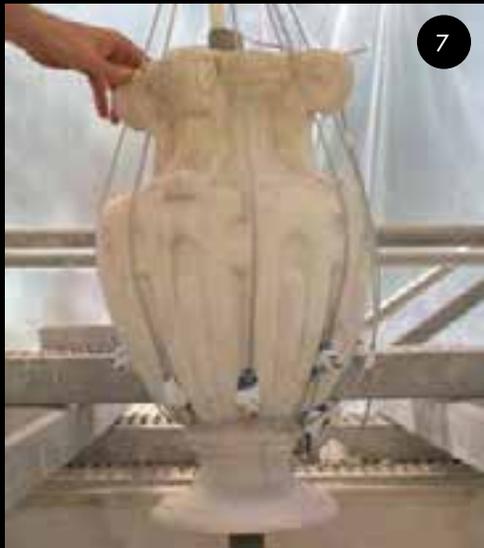
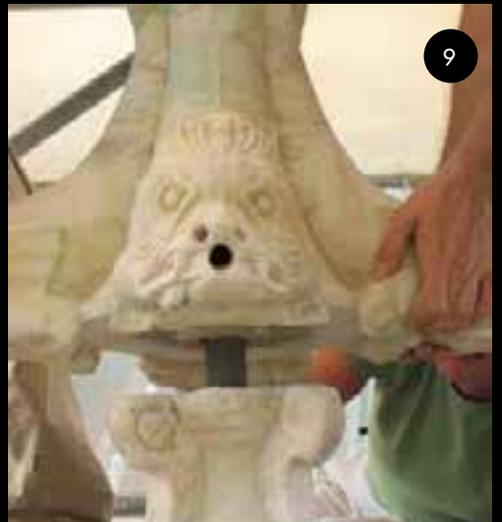
Figura 21.
Proceso de montaje y recolocación de los elementos de la fuente: montaje del fuste en su base, reubicación de la pila y la urna y finaliza el montaje de los elementos de mármol con la colocación del grupo de delfines.

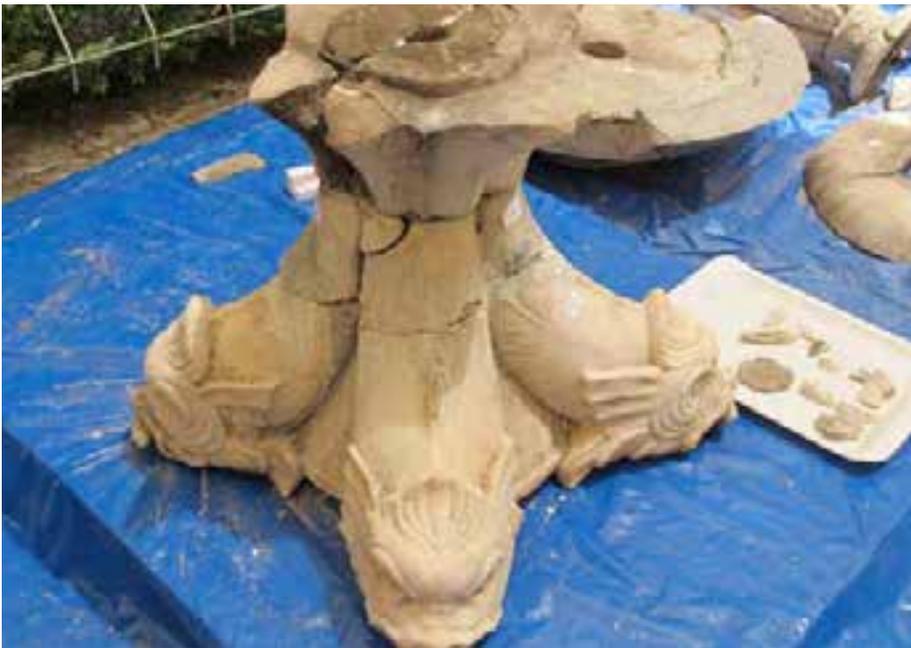
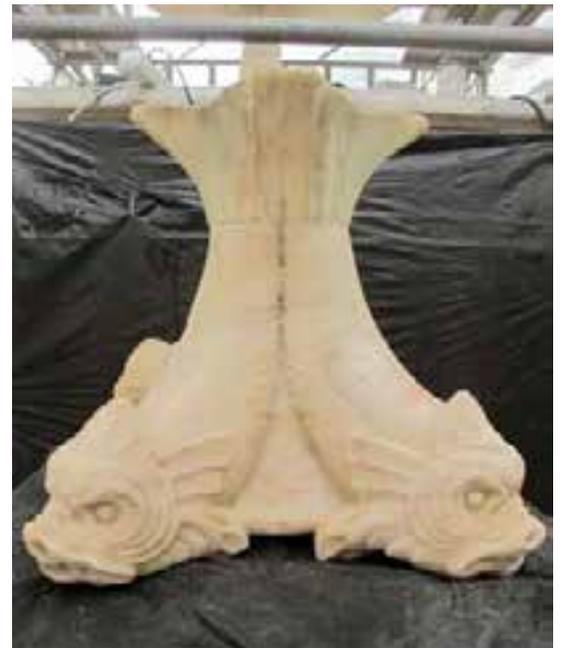
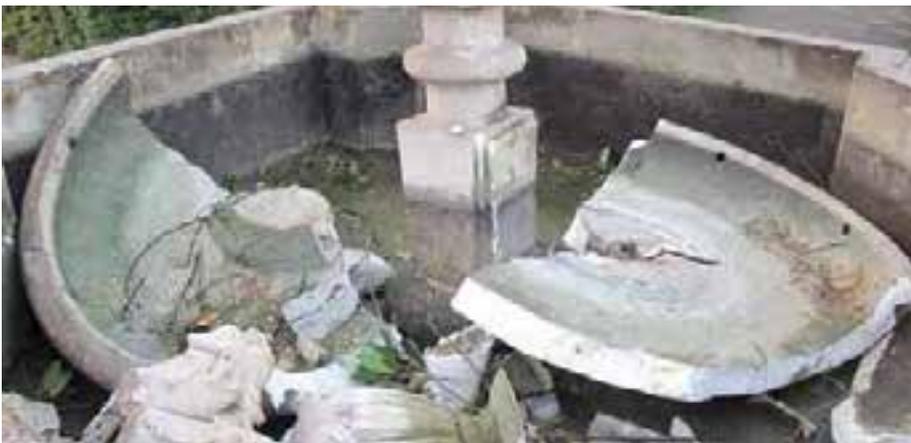
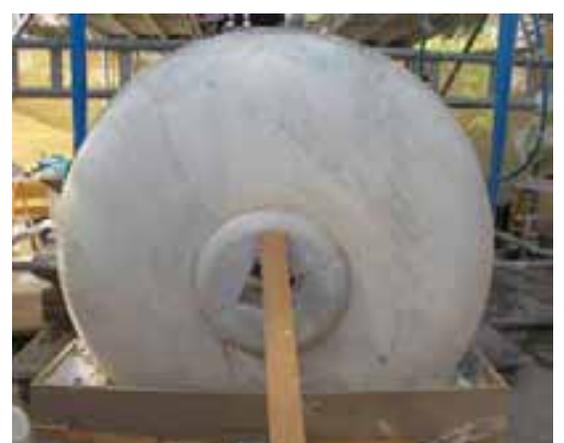
Figura24.
Imágenes del estado inicial y final
de la urna, grupo de delfines y pila
