APUNTES

DEL ALCÁZAR DE SEVILLA

Nº 15, 2014

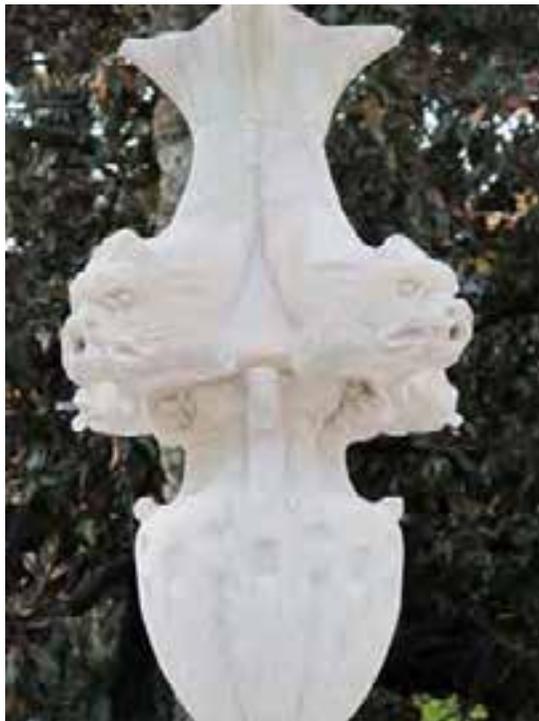
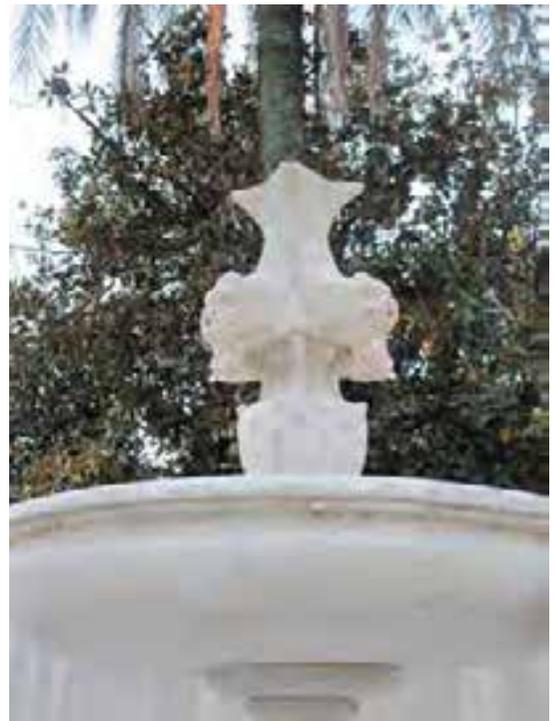
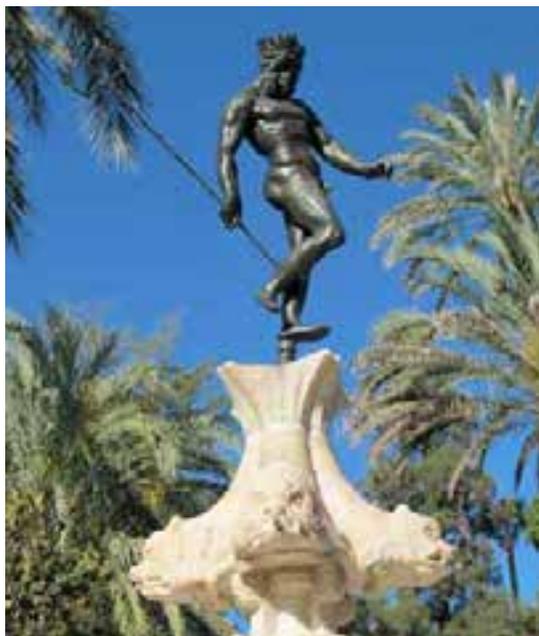
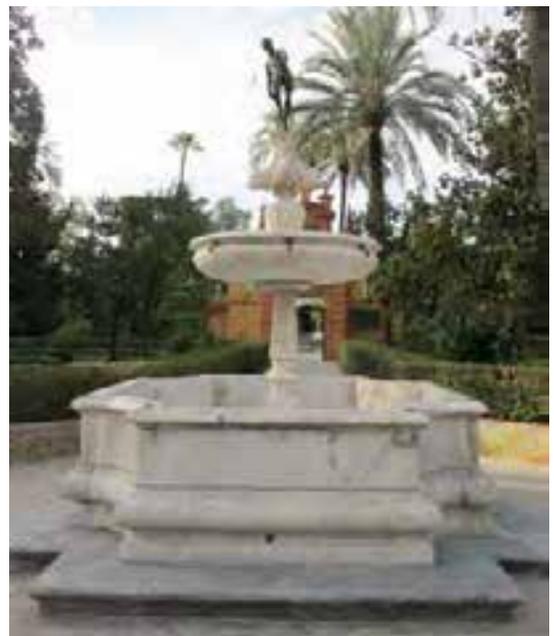
Figura 25.
Imágenes de la Fuente de Neptuno una vez finalizada la intervención.

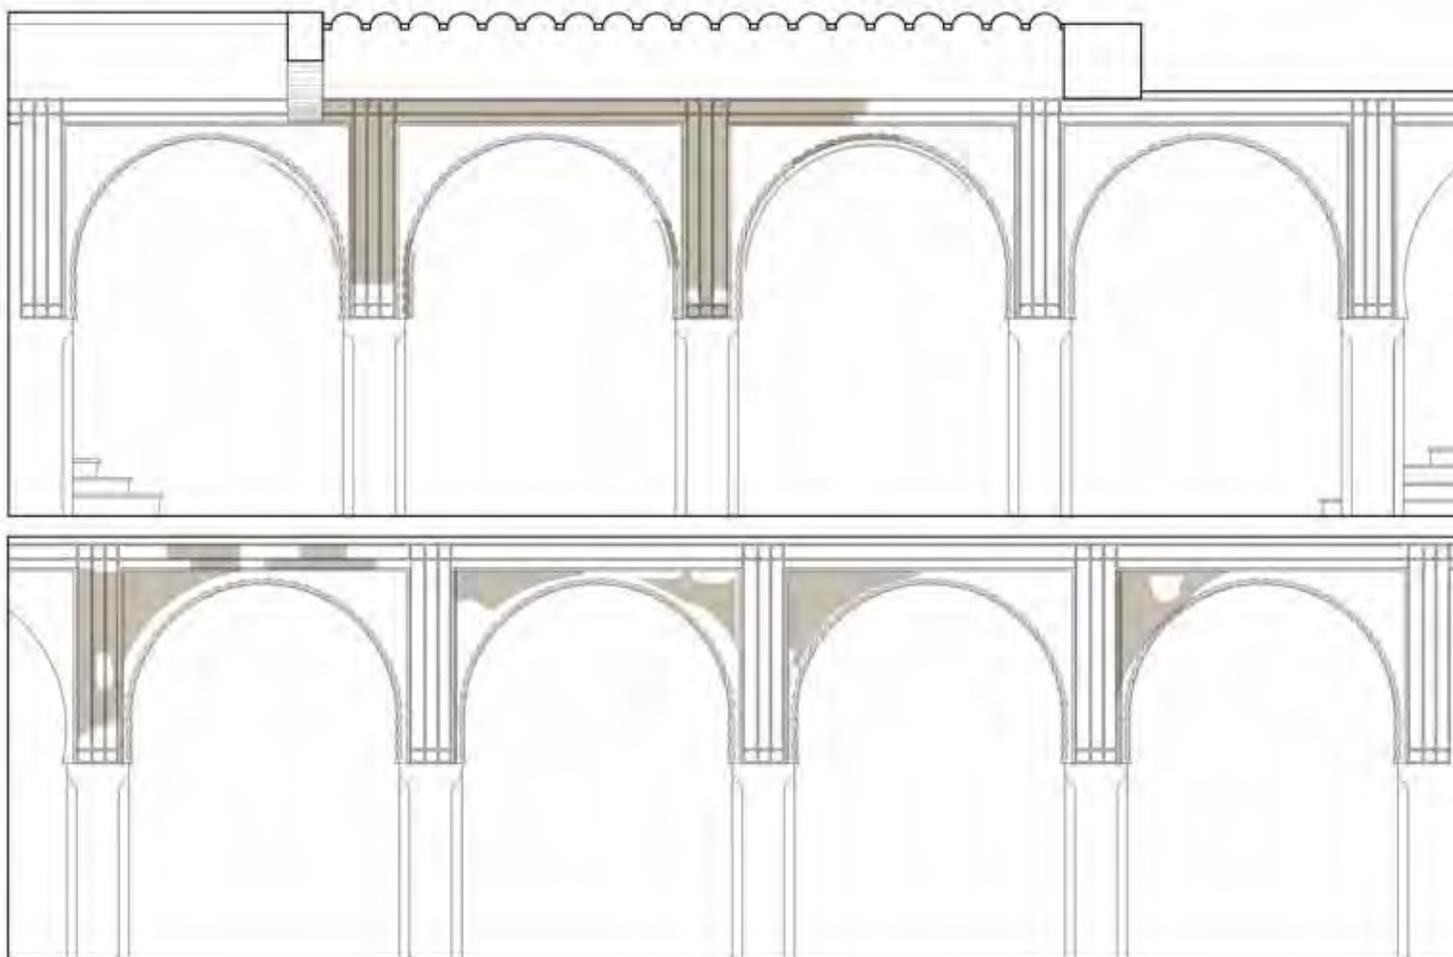
Figura 6. Localización en el Lado norte (arriba) y en el lado sur (abajo) de los fragmentos de yesería aparentemente más antiguos que conserva esta arcada mudéjar. Son más numerosos y extensos en el lado sur.

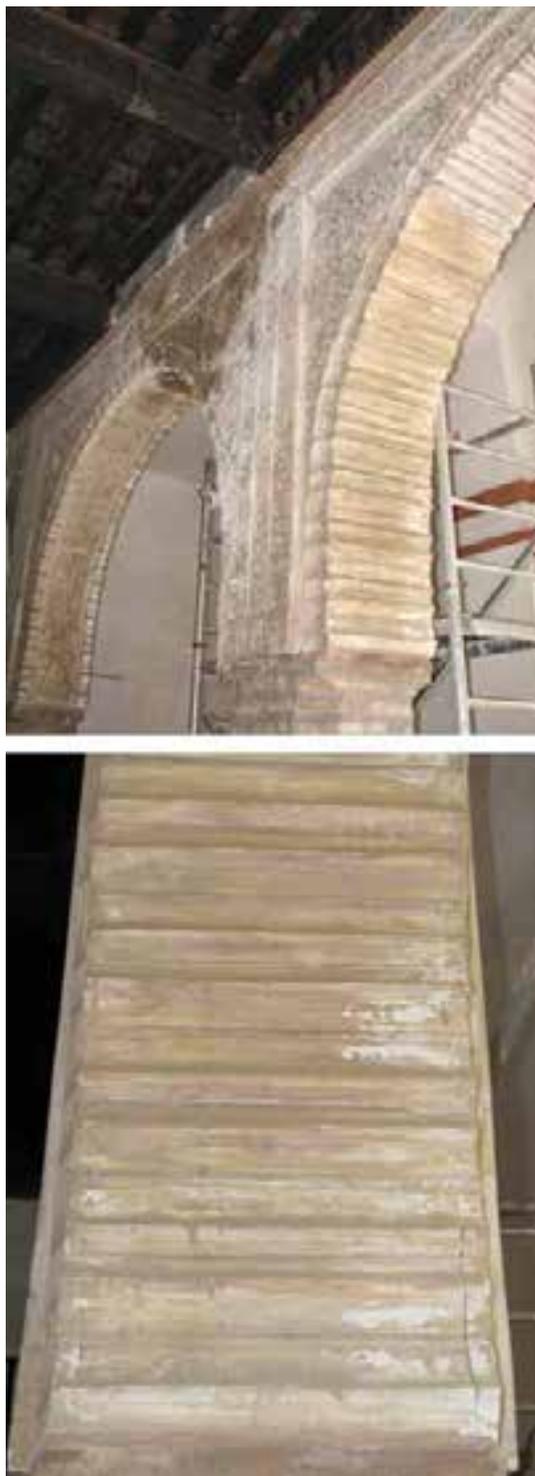
Figura 10. Grandes diferencias tonales entre las partes de un solo arco, y de estos entre sí, por diferentes causas.

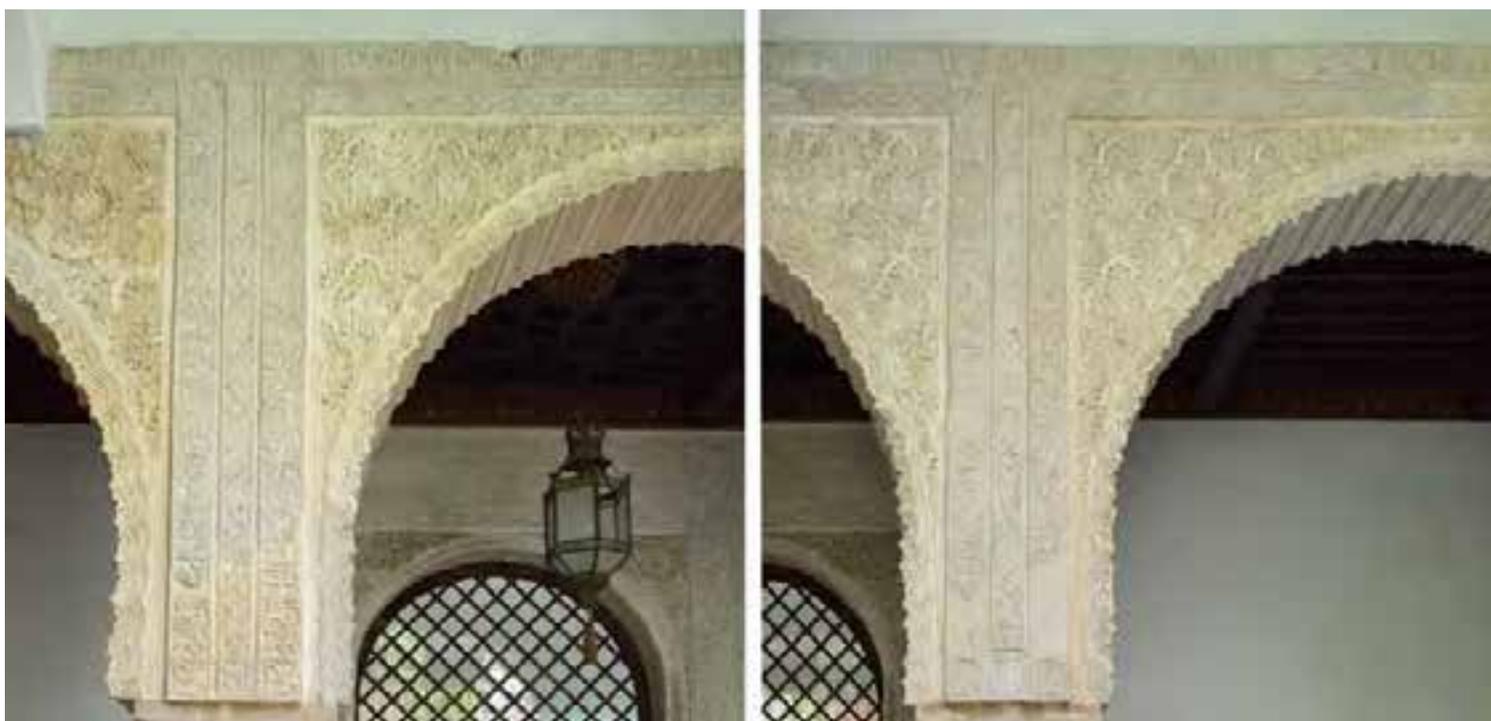
Figura 11.
Piezas de los alfices centrales del lado norte con una tonalidad agrisada y fría respecto a las albanegas. Se estima que responden a piezas antiguas, tal vez primitivas.

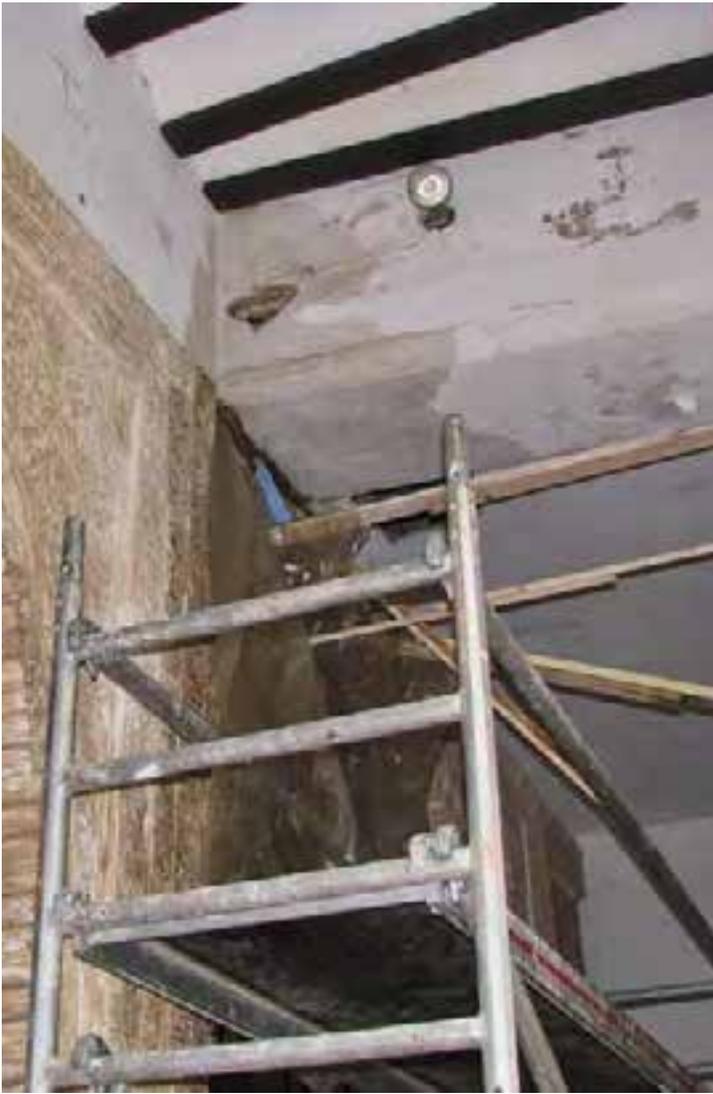
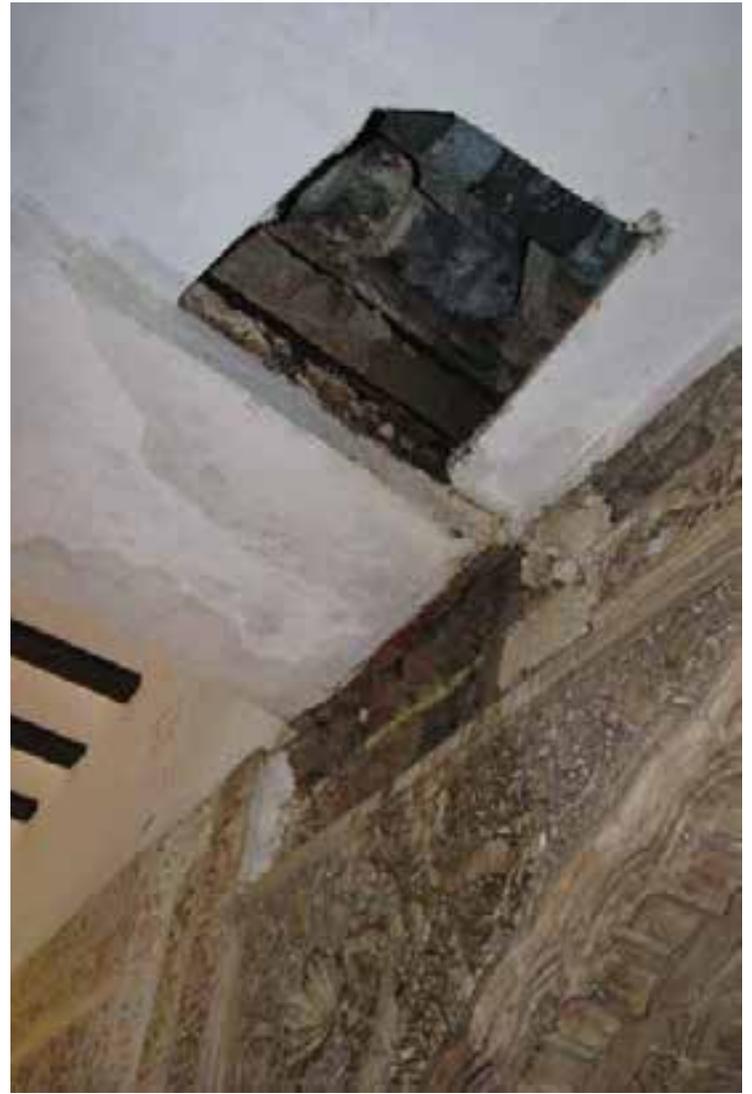
La causa habían sido las filtraciones producidas en la instalación de evacuación de aguas de la Casa del Sol, agravadas en esta ocasión por las persistentes y fuertes lluvias acaecidas en noviembre de 2012, circunstancia que provocó roturas en el bajante de plomo, procedente de la terraza exterior de la fachada y situado sobre el arco afectado. La estrecha galería donde se sitúa el arco está cubierta por un falso techo raso que topa con una viga transversal de obra, lugar donde se aloja el bajante (Figuras 14 y 15).

Figura 14. Localización del arco afectado. La imagen muestra las manchas de humedad por saturación en la viga superior, la que oculta el bajante causante de la incidencia.

Figura 15. Localización del bajante, situado sobre la albanega afectada.

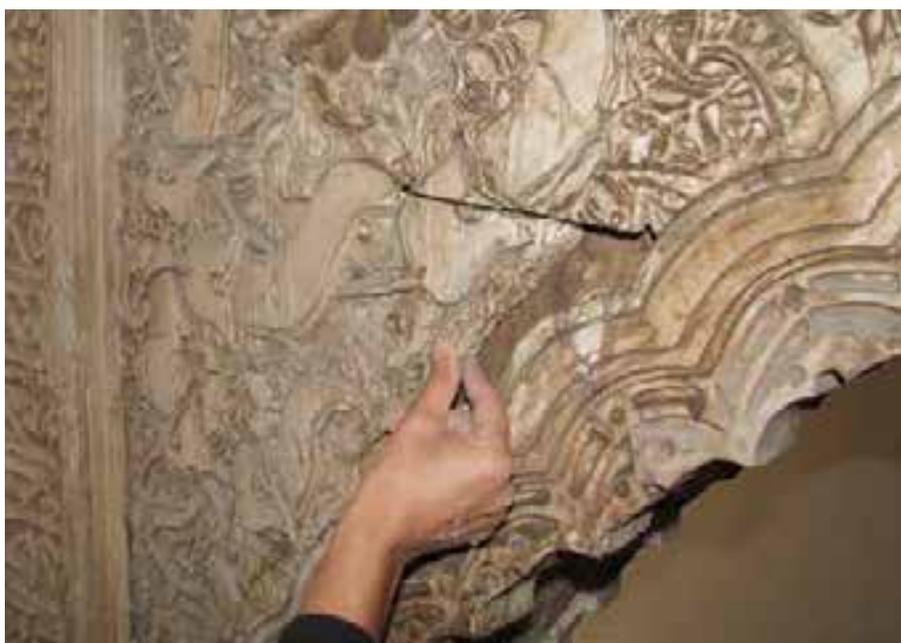
La yesería y el soporte mural de fábrica se mostraban completamente saturados de agua, temiéndose el desplome inminente de la albanega. Se inspeccionaron las zonas cercanas y se detectó que la parte central de ésta se encontraba bastante inestable, debido a la existencia de grietamientos cruzados, además de hallarse

completamente sueltos los restos de yeso que fijaban este paño al soporte mural. El perfil de la yesería en su lado superior tenía un grosor de aprox. 2 cm., advirtiéndose que en ese momento la placa se hallaba ligeramente abombada y separada en su zona central, generando una oquedad que le separaba unos 2 cm del muro, manteniéndose más unida por el lado izquierdo y por el centro del arco. Algunos fragmentos se movían, se hundían y se desplazaban fácilmente con una leve presión al tacto (Figura 16).

Figura 16.
Desmontaje controlado de los fragmentos con alto riesgo de desplome.

Dadas las circunstancias y a la vista del estado de la yesería, las operaciones se centraron en apuntalar tanto el arco como los fragmentos que quedaban in situ, documentar, registrar y numerar las piezas, procediendo a continuación al desmontaje controlado del área central del paño de la enjuta para prevenir un desplome inminente de piezas en cadena.

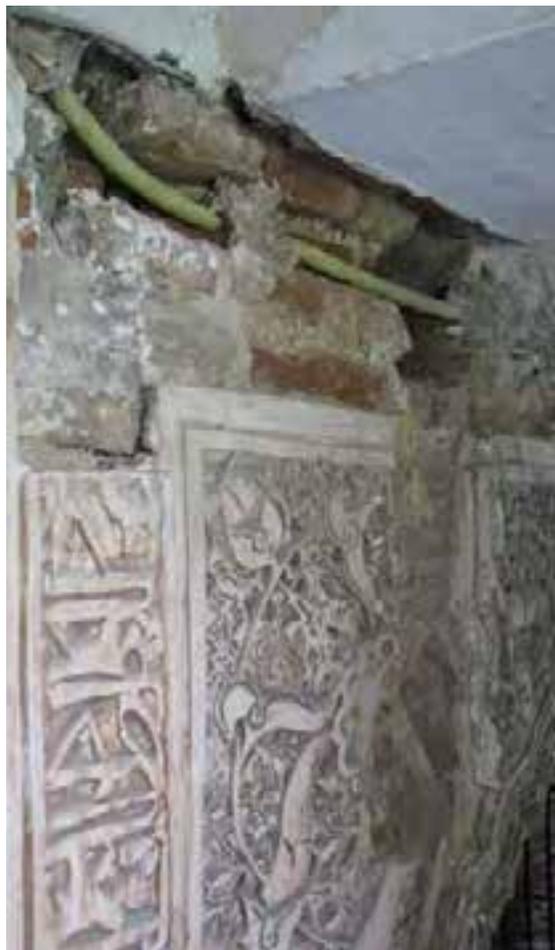
Figura 20.
Reubicación de los fragmentos en la albanega.

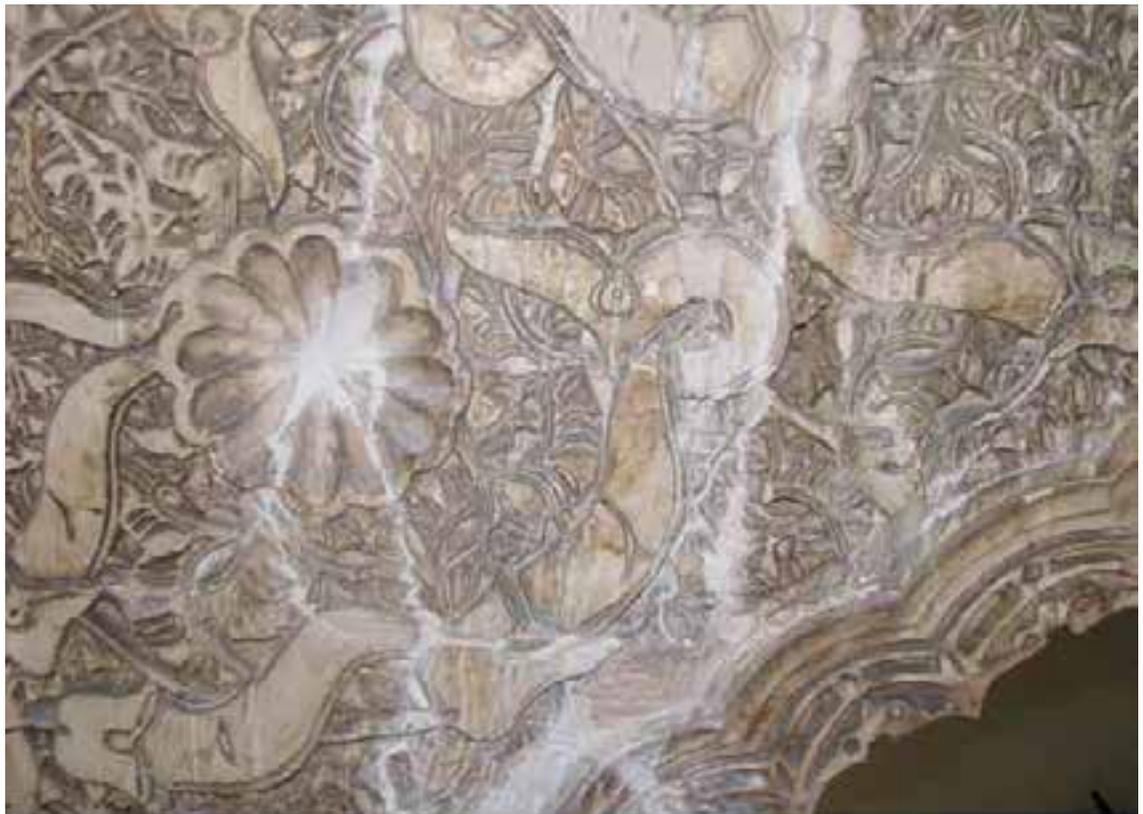
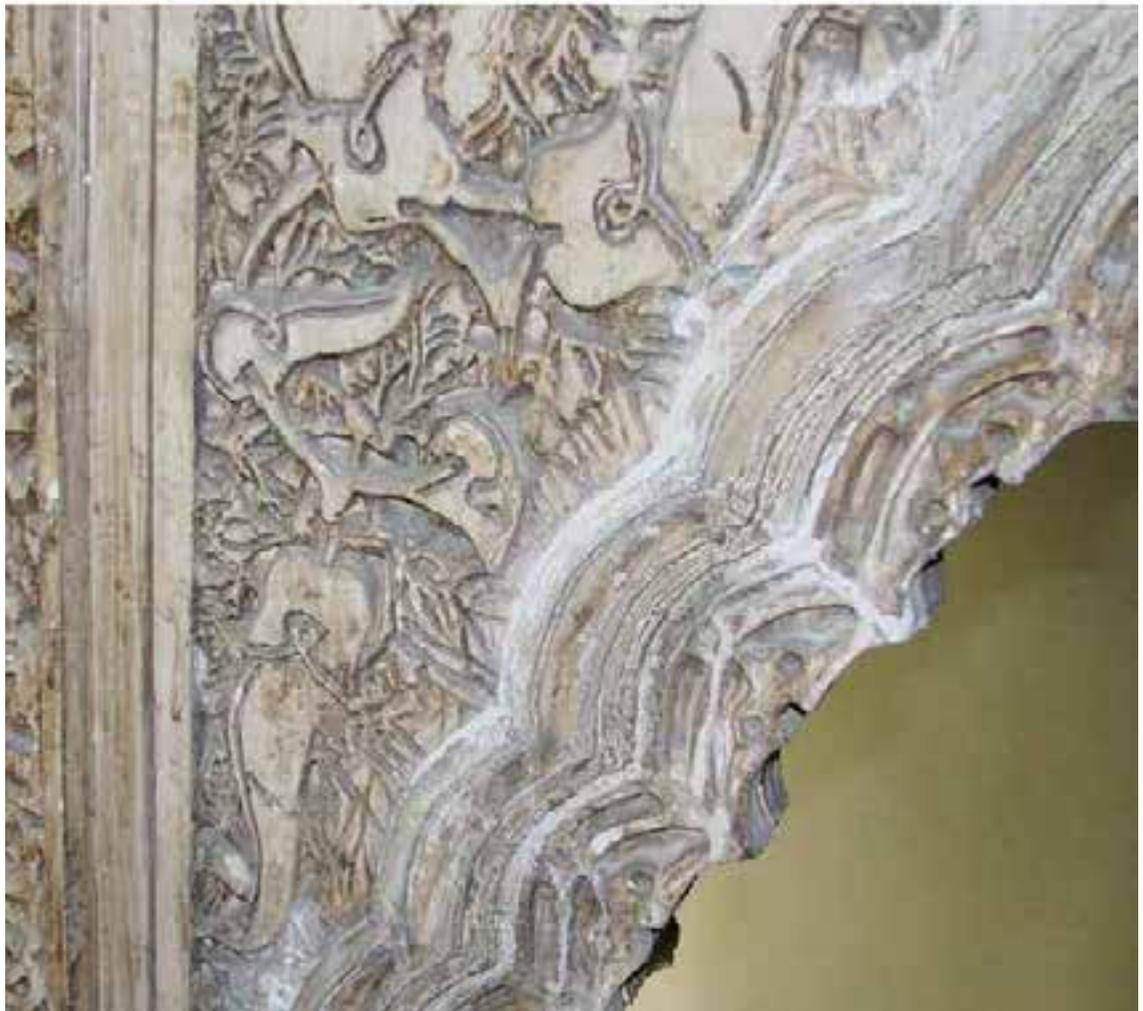
Figura 22.
Adhesión de fragmentos y sellado
de uniones y oquedades.

Las uniones de los fragmentos se han ido sellando con escayola, y una vez secas se han tallado y lijado, continuando la forma del relieve (Figura 22). Reubicados todos los fragmentos se ha procedido a la limpieza general del resto de la albanega, utilizando los mismos productos, métodos y procedimientos descritos en los fragmentos desmontados. Puede decirse que aunque se ha reducido considerablemente la suciedad, no ocurre lo mismo con el ennegrecimiento, que persiste de forma generalizada por los motivos que ya han sido comentados. Las grietas han sido selladas y las oquedades reintegradas volumétricamente con escayola, tallando y puliendo. Finalmente se han entonado las uniones y las zonas reconstruidas con acuarelas, evitando con ello que la escayola incorporada destaque sobre el conjunto de la albanega por su excesiva blancura. El velado de las zonas ha procurado mimetizarlas con el resto de pátinas de los fragmentos colindantes. Como protección final, se ha impregnado la superficie con resina acrílica al 5% en acetona.

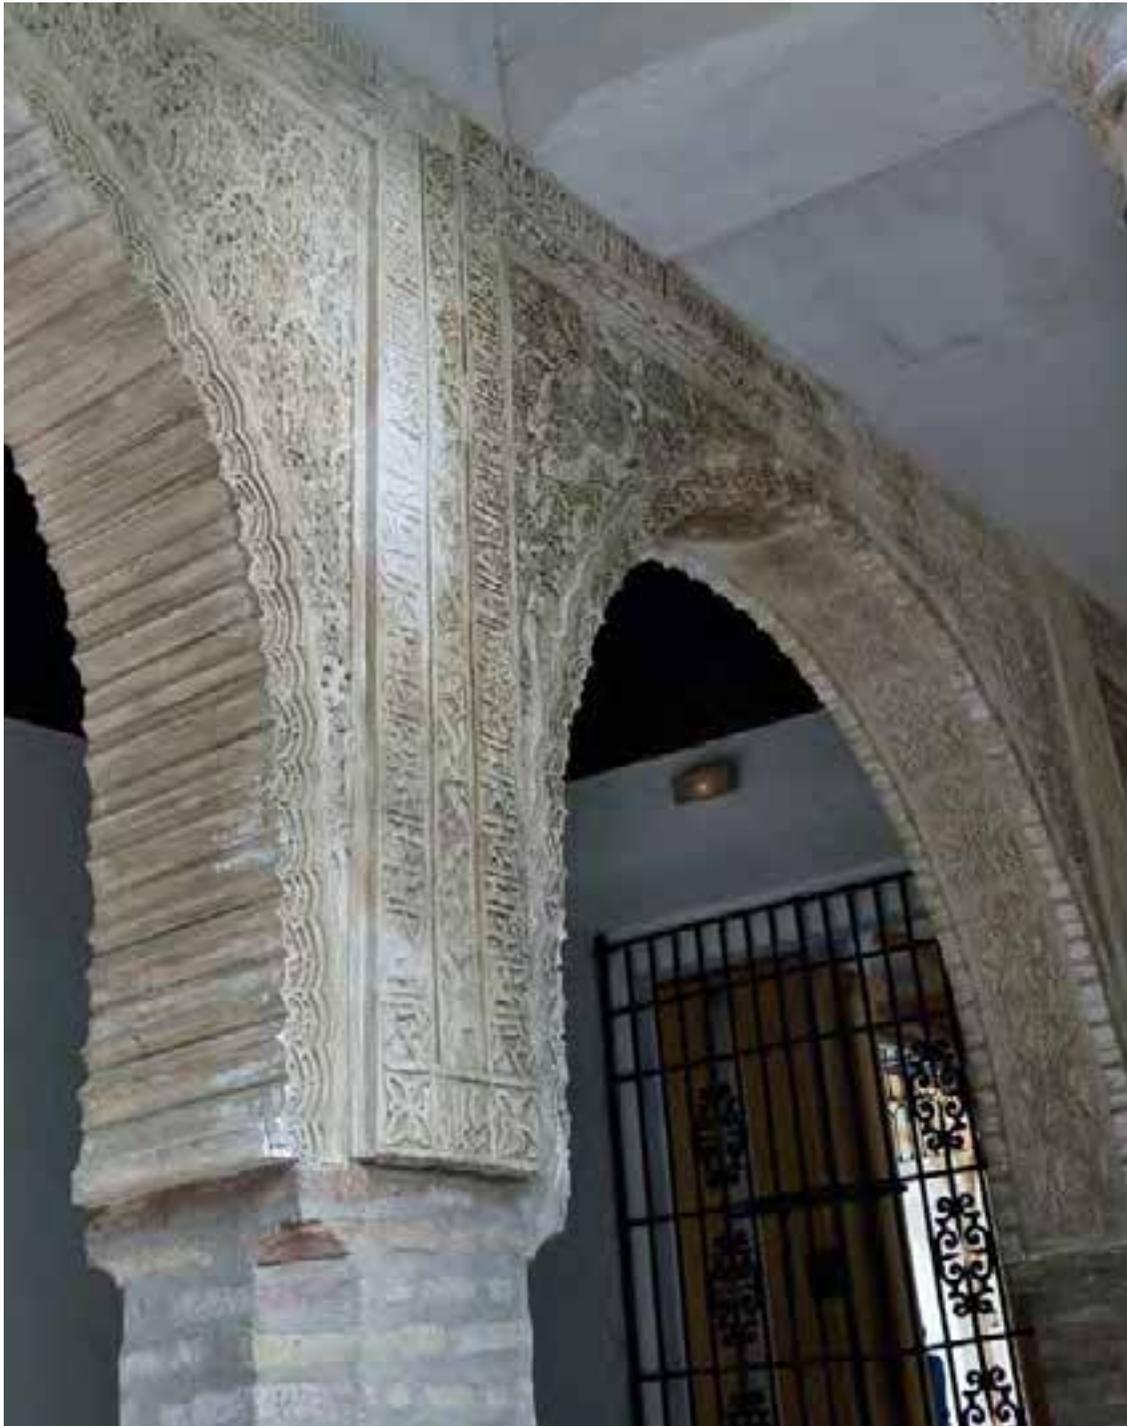
Figura 24.
Resultado final de la intervención.

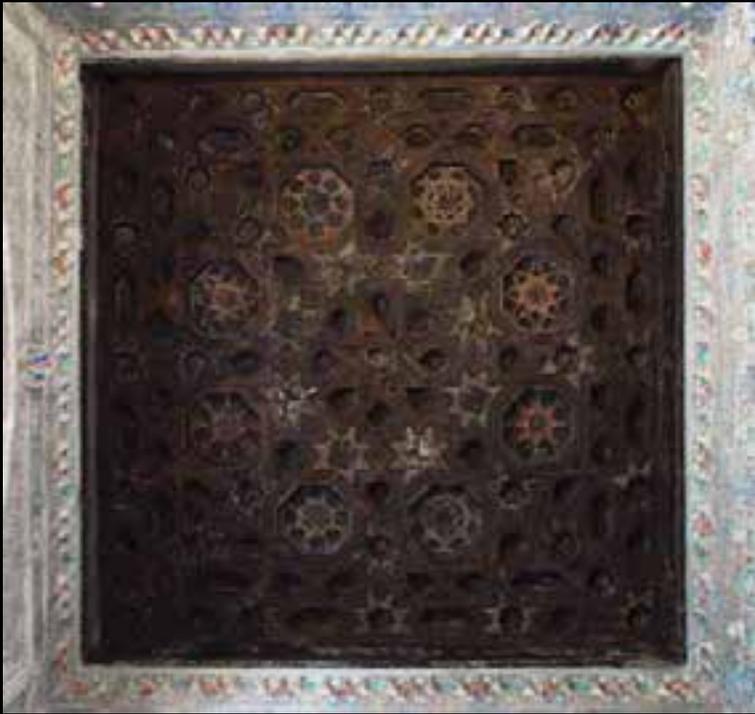
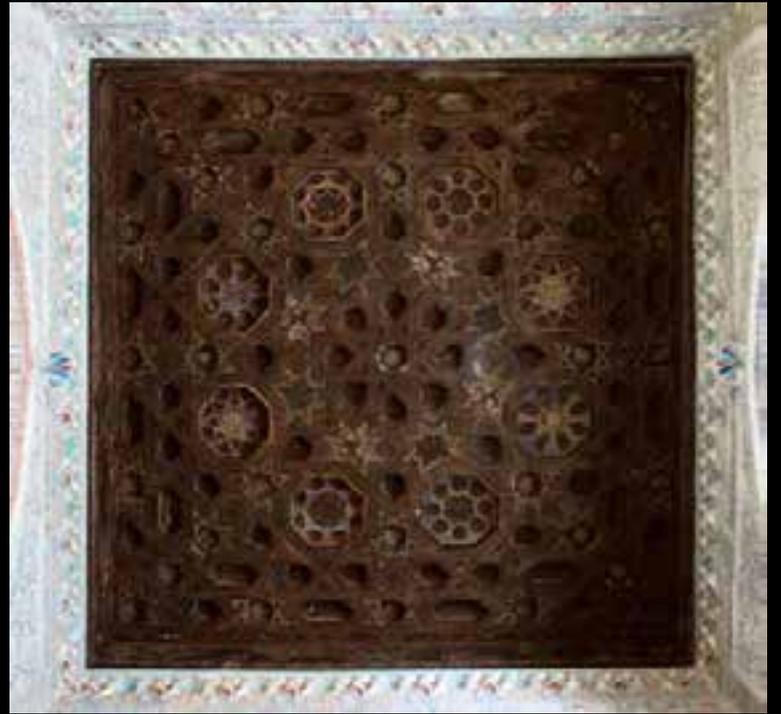
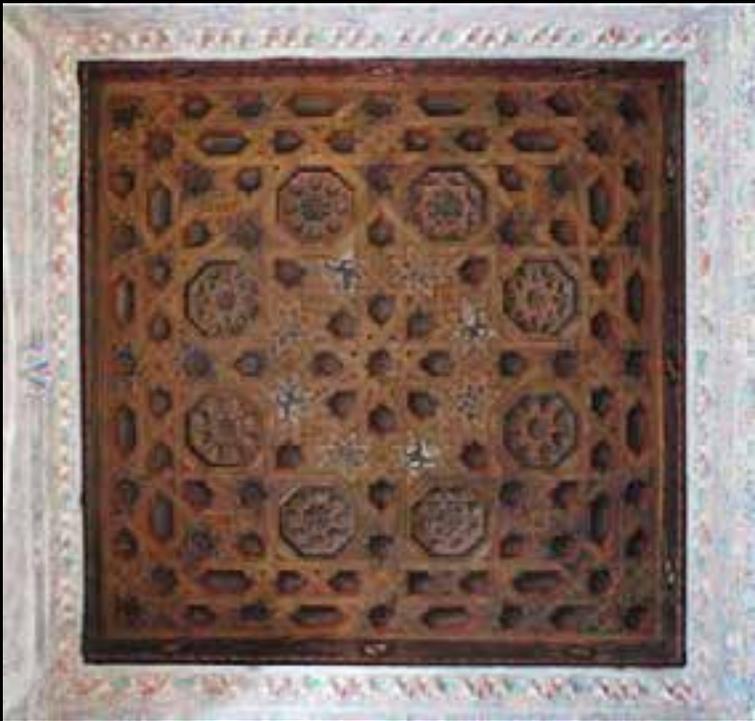
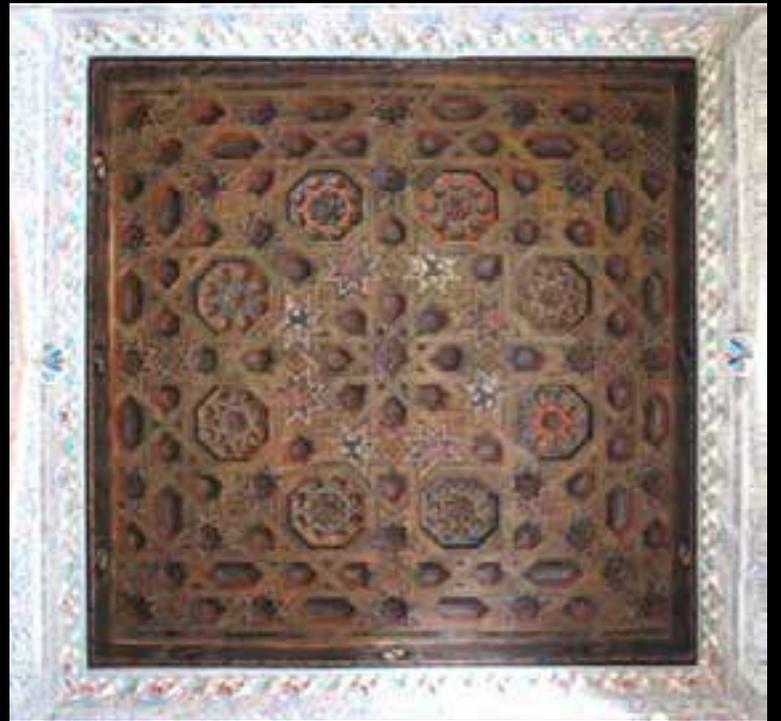
Lámina 1
Vista del alfarje derecho, antes y después de la restauración.

Lámina 2
El alfarje izquierdo, antes y después de la restauración.

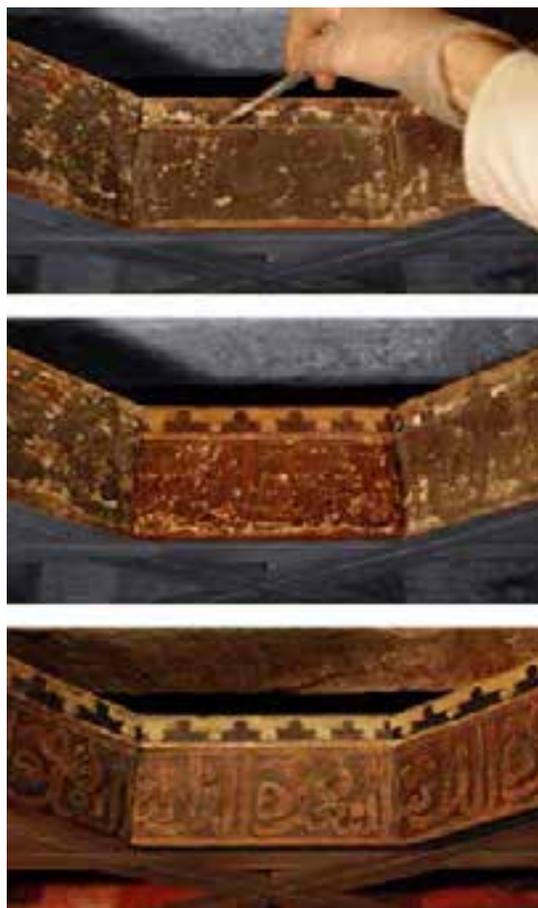
Lámina 4
Una de las tabicas de los octógonos durante los procesos de restauración; se lee: «La fortuna, y perpetua».

- Desempolvado y limpieza del anverso. El abundante polvo depositado sobre el anverso de la madera, así como el retenido entre los intersticios de la misma, se retiró con pinceles y brochas de pelo suave y ayuda de aspiradores con regulación electrónica. Los repintes, en general, se eliminaron a bisturí y mediante compresas, torundas o hisopos de algodón impregnados en una mezcla aniónica compuesta de éter monobutílico de etilen glicol, amoníaco, acetona y un tensoactivo y, ocasionalmente, con dimetilsulfóxido (**lámina 4**).

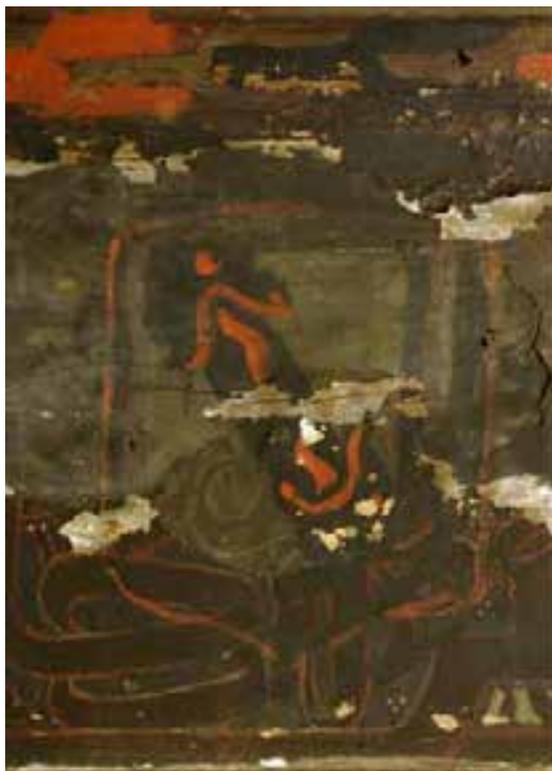
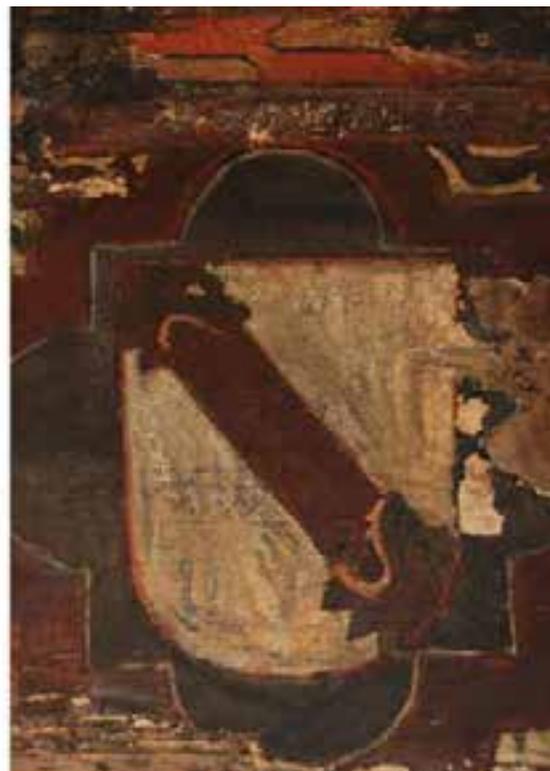
Lámina 5

Izquierda: Obsérvese la descuidada factura de los repintes de 1857, en este caso a la hora de interpretar el escudo de la Orden de la Banda. Derecha: El mismo escudo durante la eliminación de los repintes y limpieza.

pinzel imprecisos y cargados de colores rojos, negros y azules para destacar ocasional o caprichosamente alguno de los motivos decorativos (lámina 5).

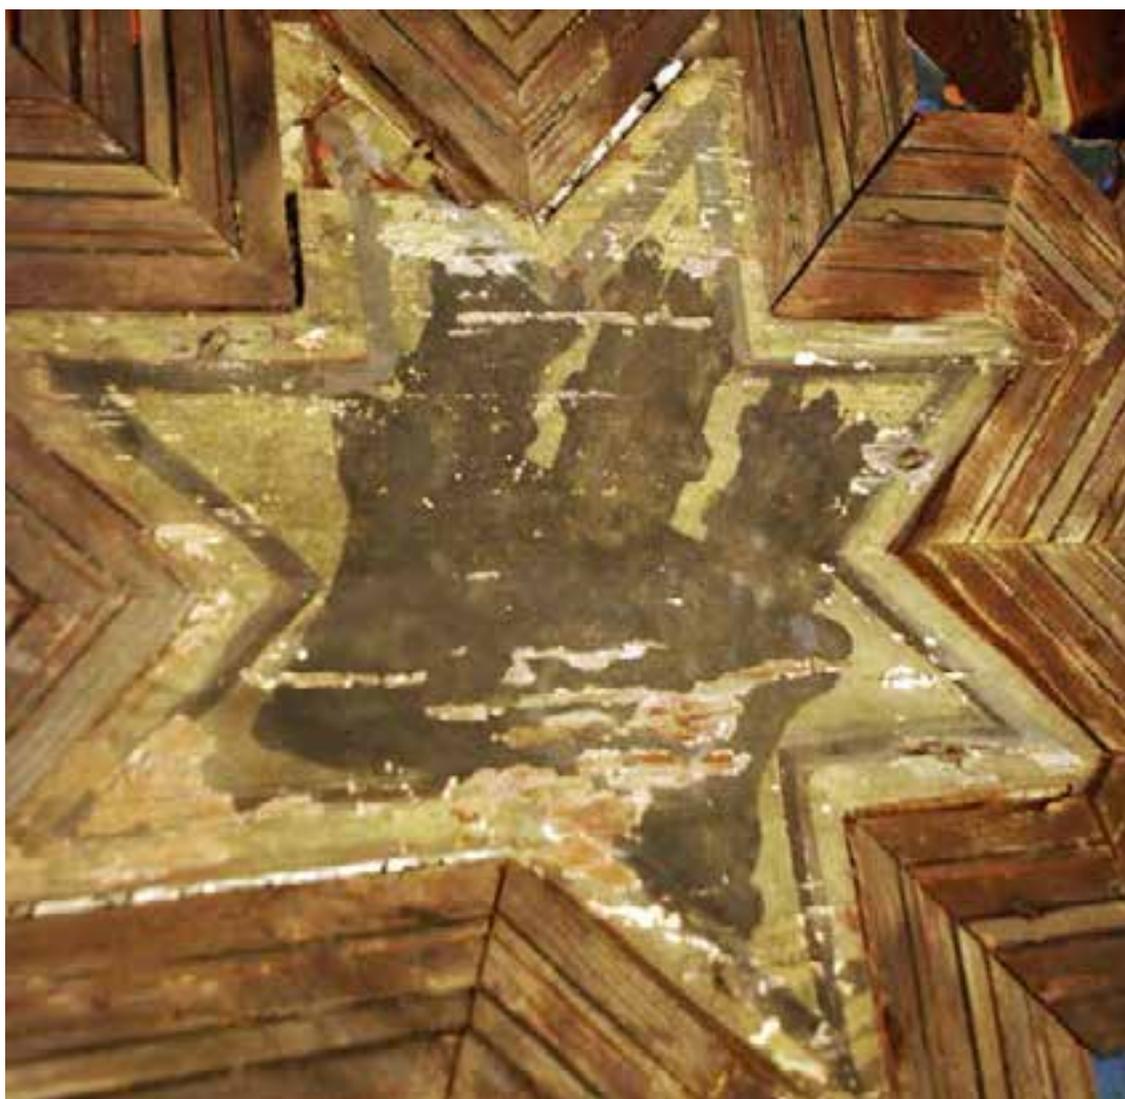
Lámina 11

Castillo repintado en 1857. En esos repintes no se limitaron a cubrir las pérdidas de policromía sino que embadurnaron todas las superficies.

A mediados del siglo XIX (1857), las pérdidas del revestimiento original y el notable oscurecimiento de la pintura conservada serían daños tan acusados que motivaron la intervención de este alfarje. Entonces, fueran conocedores o no de la causa del deterioro, se encontrarían con la descomposición del pan de plata que se manifiesta en la alta proporción de cloro y de azufre registrada en los análisis realizados en estas techumbres.

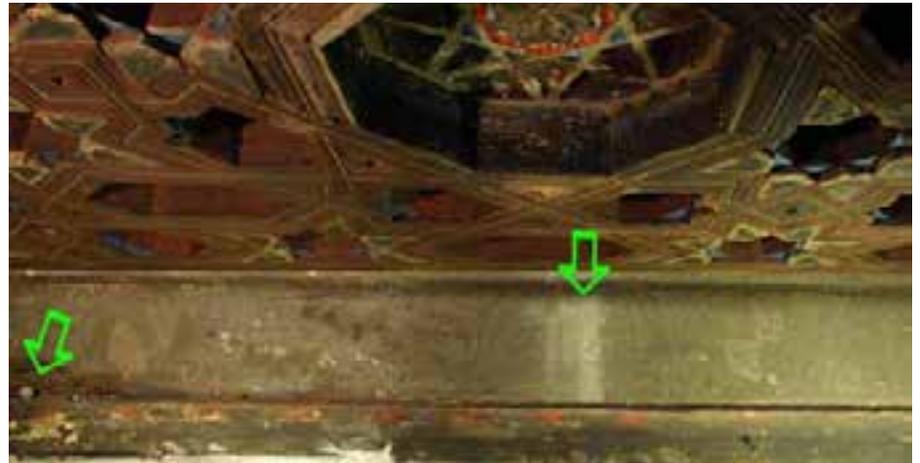
- **Acumulación de escombros.** Estos abundantes escombros se encontraban retenidos en la cámara que se conforma entre el trasdós de estas techumbres y los forjados del piso superior; así como entre los arrocabes y los paramentos perimétricos de la estancia (lámina 12).

Al respecto hay que tener en cuenta que, en mayor o menor medida, todas las modificaciones habidas en épocas pasadas sobre estos techos hicieron descuidadamente del trasdós del respectivo techo su cómoda escombrera; así, durante siglos, se habían acumulado los desechos o restos de retejados, nuevos forjados, desperdicios de las mezclas para recibir solados o para enlucir los paramentos de los pisos superiores; es decir: cascotes, argamasa desmenuzada, zoquetes, astillas y polvo.

- Desescombrado y limpieza del reverso. Para poder alcanzar toda la superficie en el desescombro, registrar tanto la estructura del alfarje como las vigas del forjado superior (cuyos estados de conservación resultaron buenos) y aplicar de forma más precisa los tratamientos de restauración posteriores, desmontamos las piezas imprescindibles: las 530 piezas (265 por alfarje) que entre escudos (8), octógonos (8), sinos, azafates y otros miembros (97) y almendrillas (152) cuajan la lacería de ambas techumbres, así como los 11,58 m² de sus arrocabes (**lámina 18**).

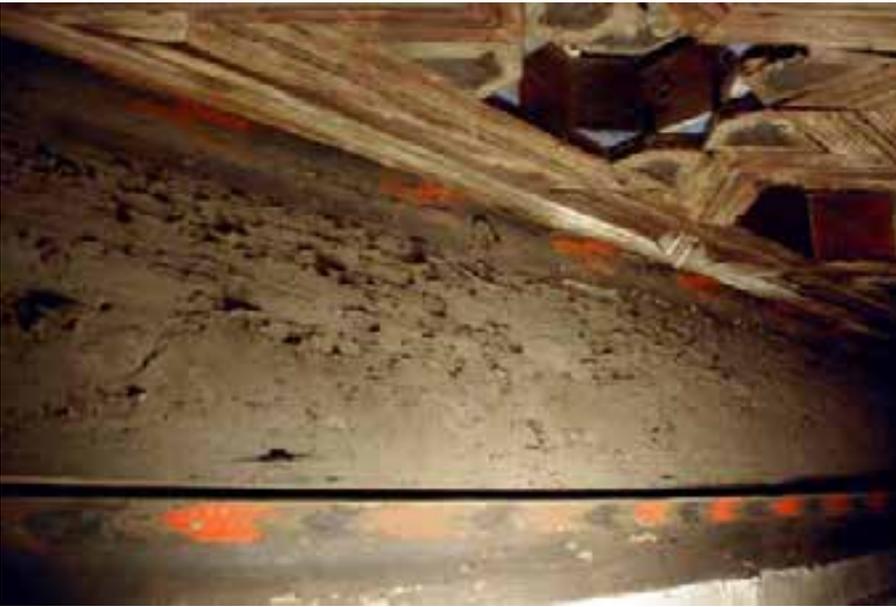
Lámina 13

Esas acumulaciones, al aumentar por las paulatinas deposiciones del polvo del ambiente o al ser removidas por los naturales movimientos de la madera, rebasaban la capacidad de las cavidades que las contenían o dejaban de estar retenidas y se volvían coladizas. Así, como con frecuencia las uniones de la madera y los intersticios de la misma se encontraban colmatados, se producían regueros procedentes de esas acumulaciones que empolvaban la cara vista de los alfarjes. Este tipo de suciedad, además de menoscabar el valor estético de los alfarjes resultaba, al aumentar la retención de humedad, un catalizador para siguientes deterioros (lámina 13).

Los escombros retenidos asomaban entre los intersticios, ensambles, huecos o pérdidas de la madera y provocaban regueros de polvo.

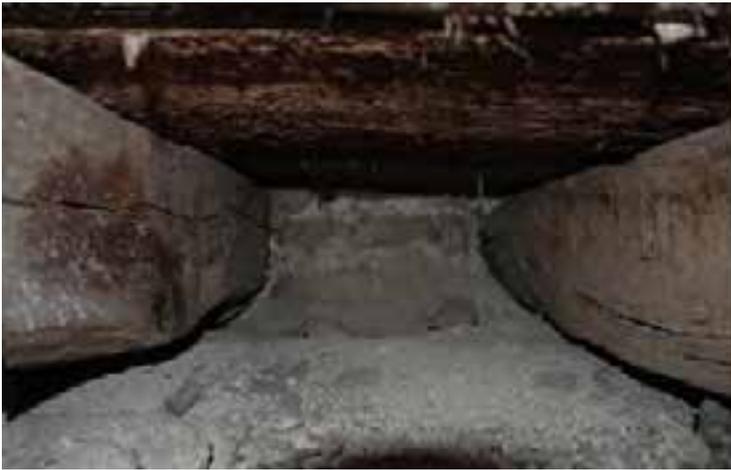
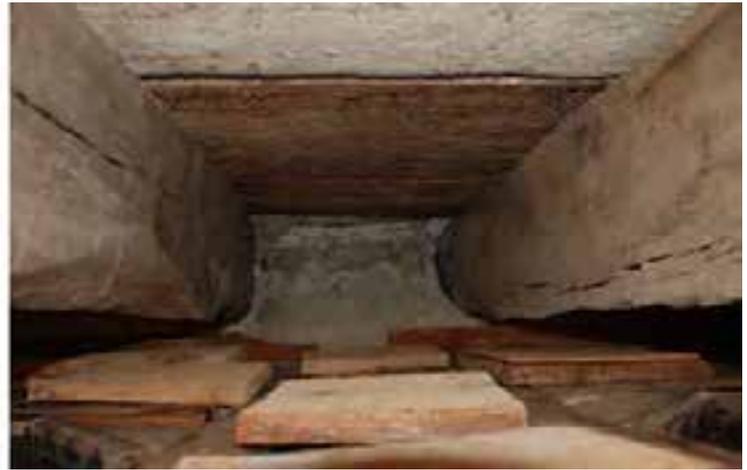
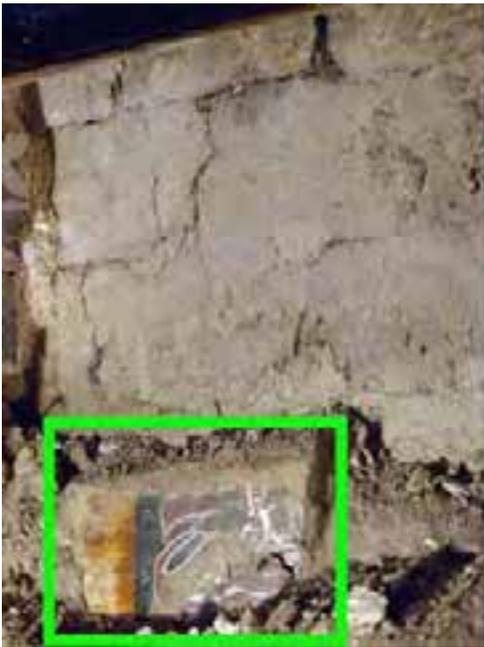
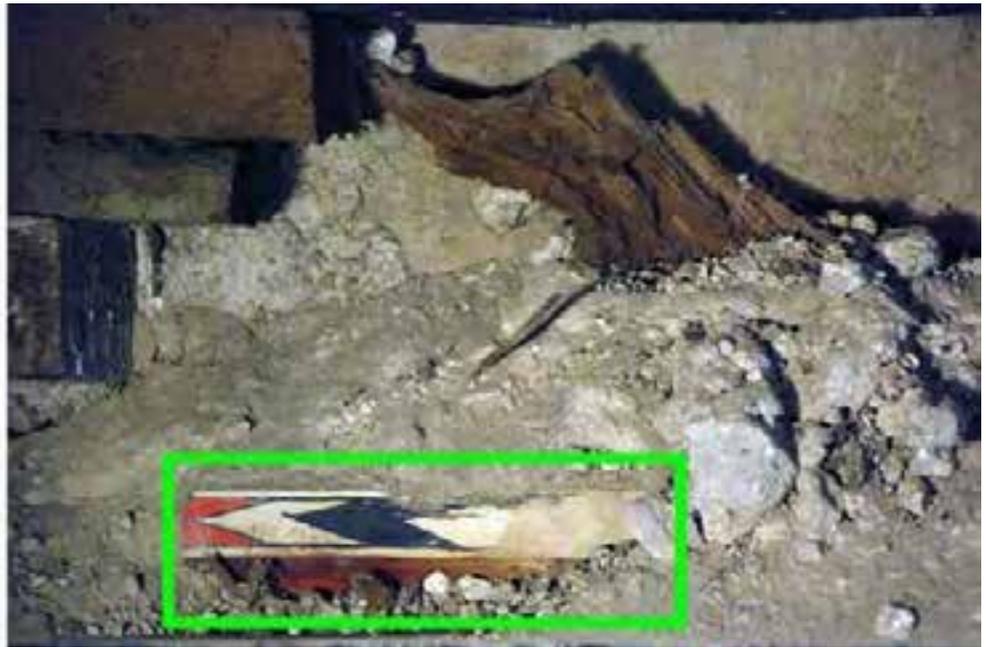
Lámina 18

El estado inicial de una de las cámaras, antes y después de desescombrarla y limpiarla.

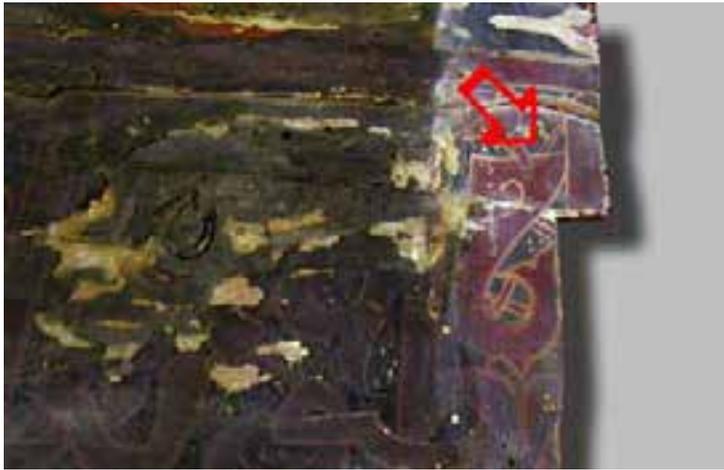
Lámina 20

Como ocurre con los zoquetes hallados entre los escombros, las maderas protegidas por estar solapadas por otras son muy importantes a la hora de tomar micromuestras y estudiar los materiales, sustancias y técnicas empleadas en origen.

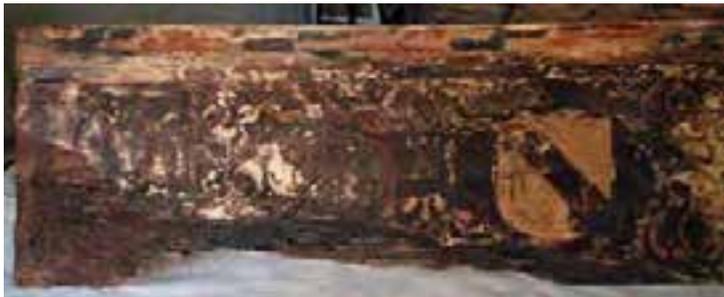
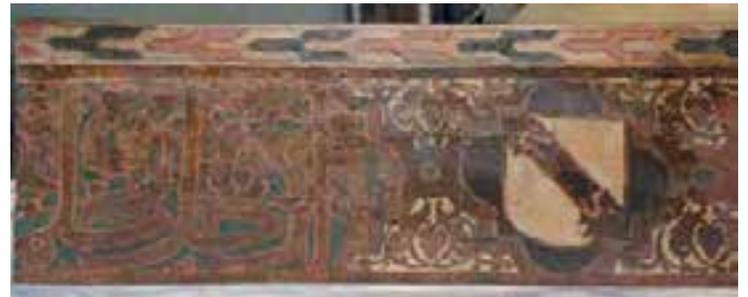
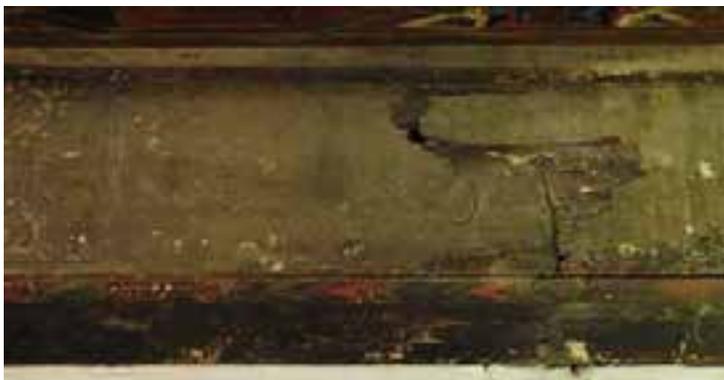
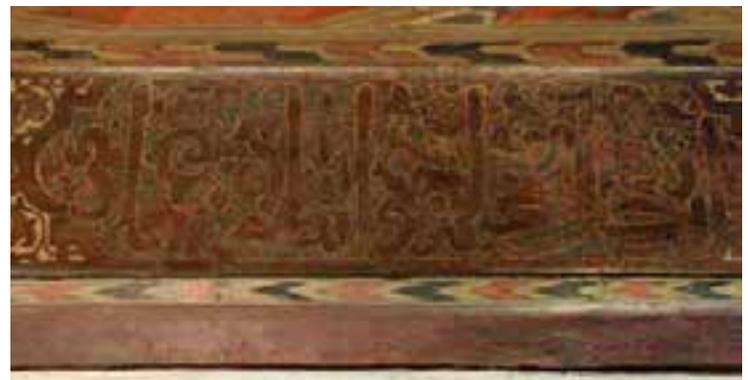
Lámina 22

Vista, antes y después de la restauración, del alfarje derecho.

- Reintegración cromática. Reintegramos los motivos epigráficos, heráldicos, florales y geométricos del arrocabe mediante *rigatino* con pigmentos estables y reversibles, y tras haber estucado previamente estas superficies con aparejo tradicional, así como los campos neutros del resto de los miembros del alfarje mediante bajo tono y también con pigmentos estables y reversibles.
- Protección final del anverso del maderamen. Como protección final, y tras los ensayos oportunos, se empleó un acrilato en disolución en éter metílico de propilenglicol (láminas 21 a 25).

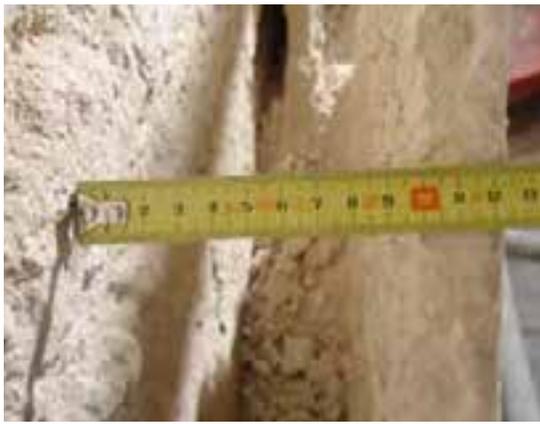
¿Por qué nos encontramos una y otra vez con el mismo problema?. Pues la principal causa va ligada directamente a la humedad de capilaridad. El nivel freático en esta zona es bastante elevado a lo que añadimos la porosidad de los muros que facilita los movimientos ascendentes y descendentes de agua por ellos, y con ello la migración de las sales hacia el exterior, afectando —en el caso que nos ocupa— fundamentalmente a la adhesión de los morteros. Las yeserías también se ven afectadas, pero en menor grado al encontrarse a un nivel más elevado.

Tanta es la humedad en el paramento que una vez desmontadas todas las piezas la franja inferior permanecía mojada y había zonas donde los ladrillos y llagas se encontraban pulverulentos a causa de las sales. En este zócalo además, entra en liza un hecho determinante como es la colocación de las piezas con morteros modernos —principios del XX—. Todo ello ha contribuido a que las llagas se encuentren muy carbonatadas formando un compacto bloque que evita la evaporación por ellas y contribuye a la formación de la panza que se ha creado en la zona central. **(Imagen 3)**
