APUNTES

DEL ALCÁZAR DE SEVILLA

Nº 15, 2014

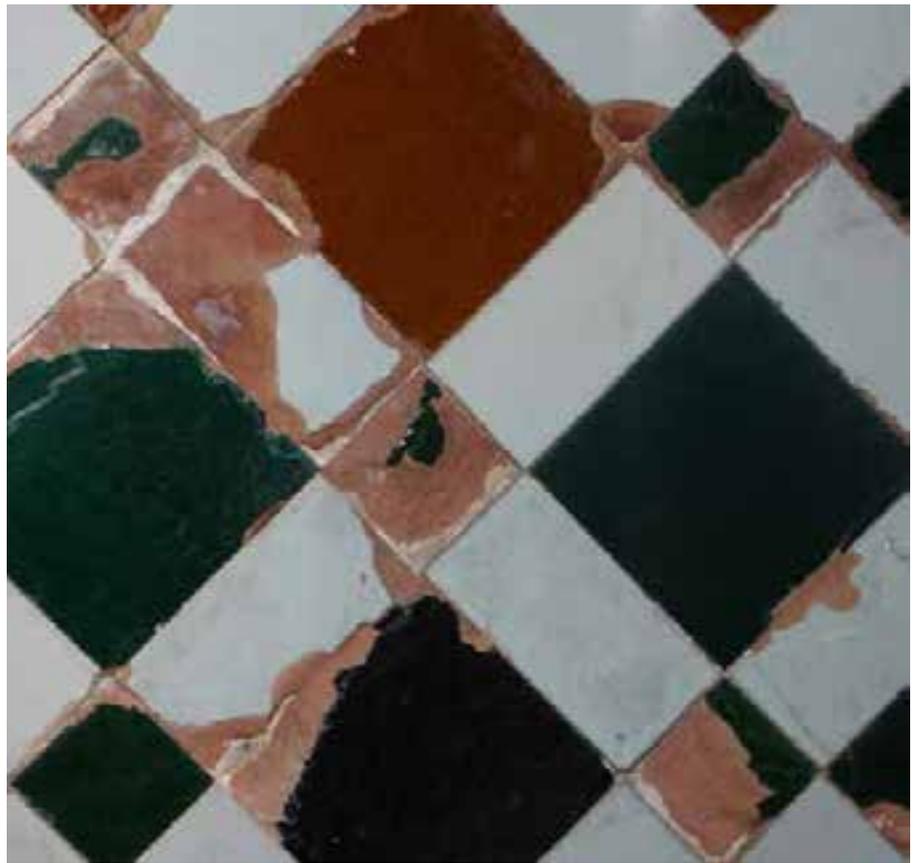
Existe en el tercio inferior derecha un foco de piezas mucho más degradadas que en el resto del panel, con pérdida considerable de bizcocho y vidriado. **(Imagen 4)** Una vez desmontado el alicer no sabemos de manera fehaciente el porqué de ésta, pero si sabemos que coincide con varias perforaciones realizadas en el paramento pertenecientes a antiguos cerramientos, tapados a posteriori con cascotes y mortero, pudiendo este hecho contribuir a que se produzca mayor intensidad de criptoflorescencias en ese punto en concreto.

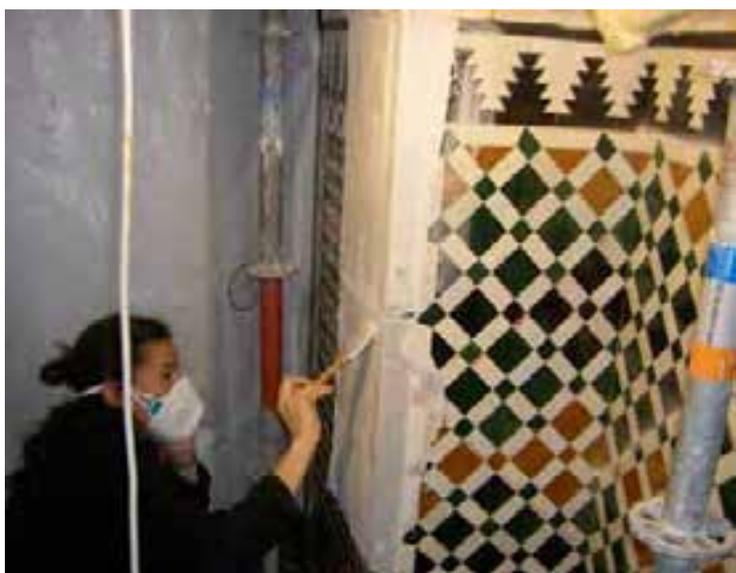
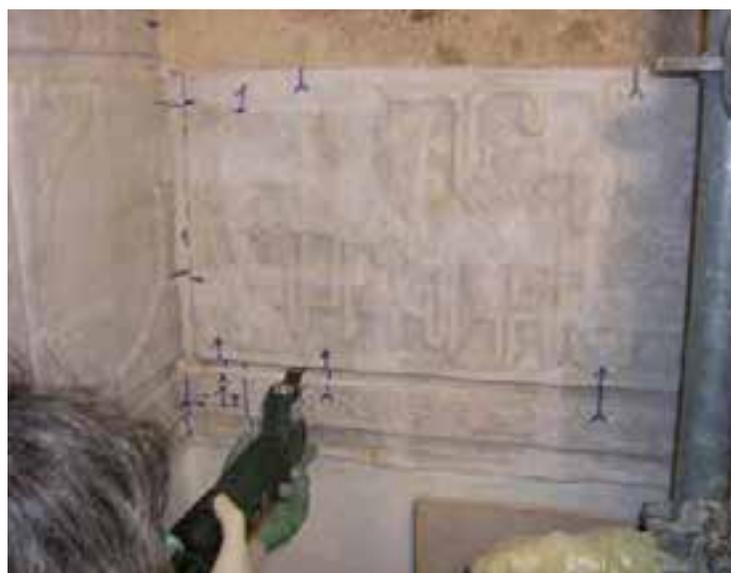
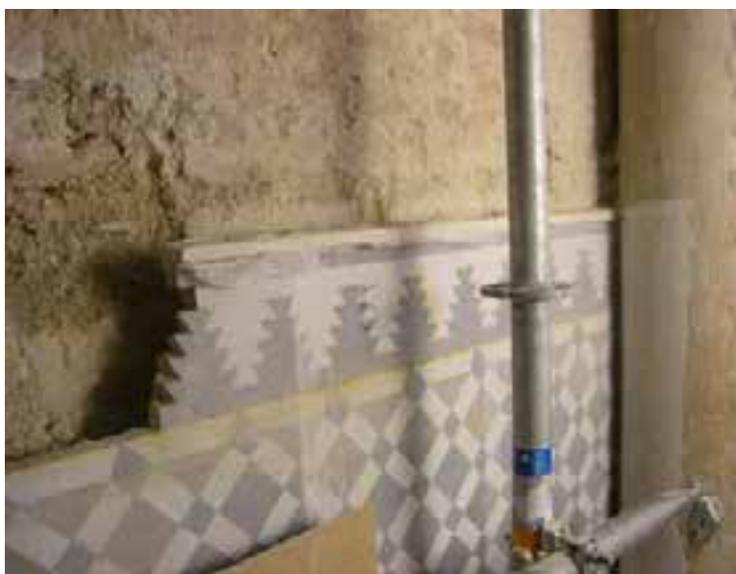
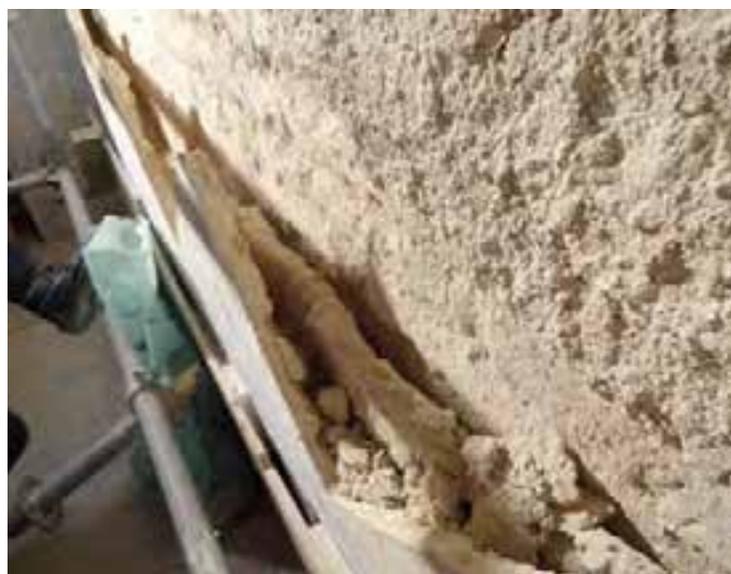
Imagen nº 5.

Daños producidos por las sales en el vestíbulo. A la derecha se pueden observar las sales en las microroturas producidas en el vidriado.

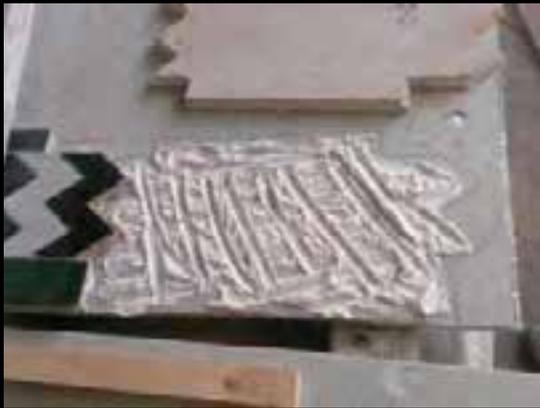
Imagen nº 23.
Pegado de los fragmentos sobre el aerolam con mortero adhesivo

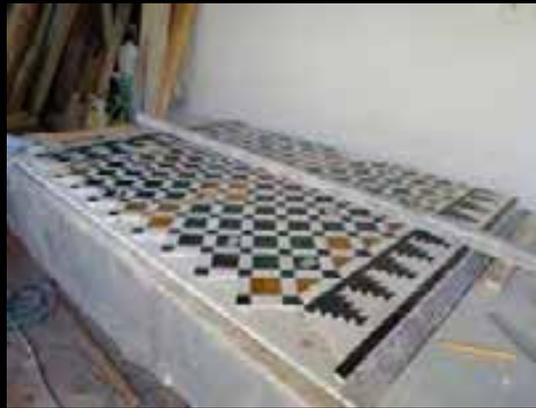
Imagen nº 24.
Proceso de montaje de los fragmentos en una de las planchas. Se observa como los límites se dejan sin montar hasta que se encuentren anclados todos los paneles.

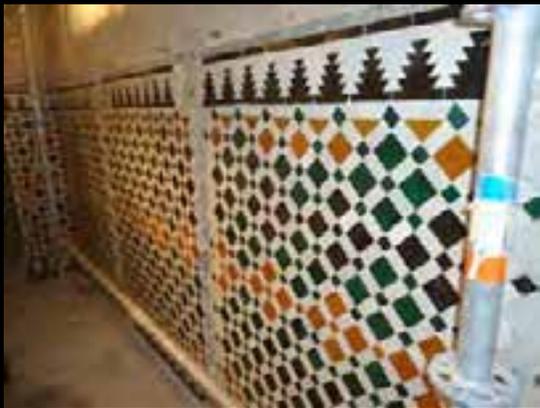
Imagen nº 25.
Colocación definitiva de los paneles. Se puede observar como los encuentros entre ellos aun permanecen descubiertos

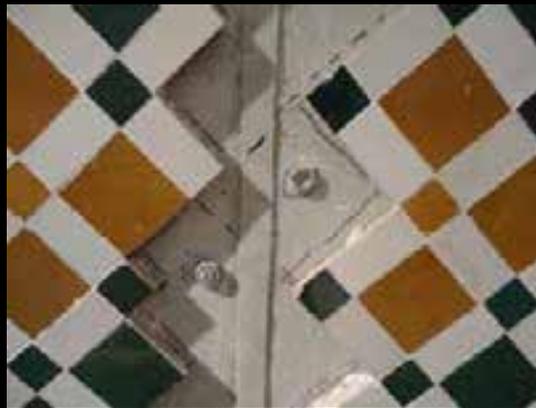
Imagen nº 26.
Detalle de los anclajes en la zona intermedia de dos de los paneles

- 15 Los anclajes han sido de acero inoxidable con tornillería y varillas de 14mm anclados al muro con resina epoxi tipo anclaje de lacasa Sika.

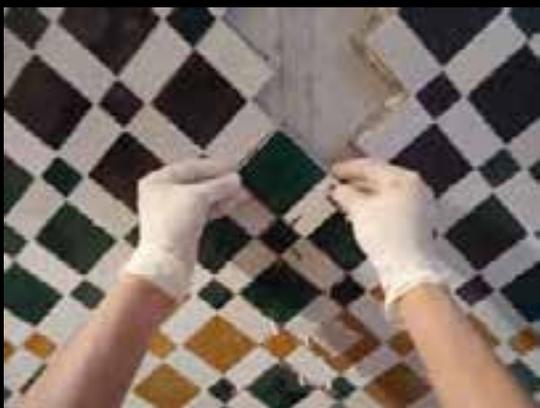
Imagen nº 27
Colocando las piezas entre los encuentros de los paneles

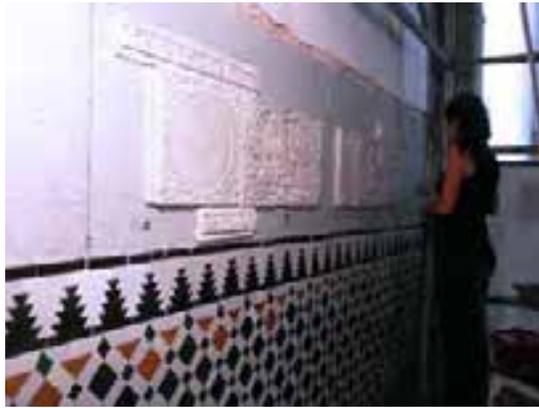
Imagen nº 29
Colocación de las placas de yesería

los anclajes, con mortero de cal nivelado con el paramento. (Imágenes 29, 30 y 31).

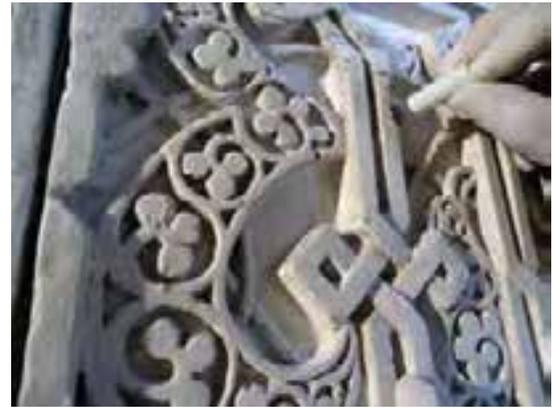
Imagen nº 30.
Colocación de espigas de fibra de vidrio en la yesería para consolidar la unión con el panel

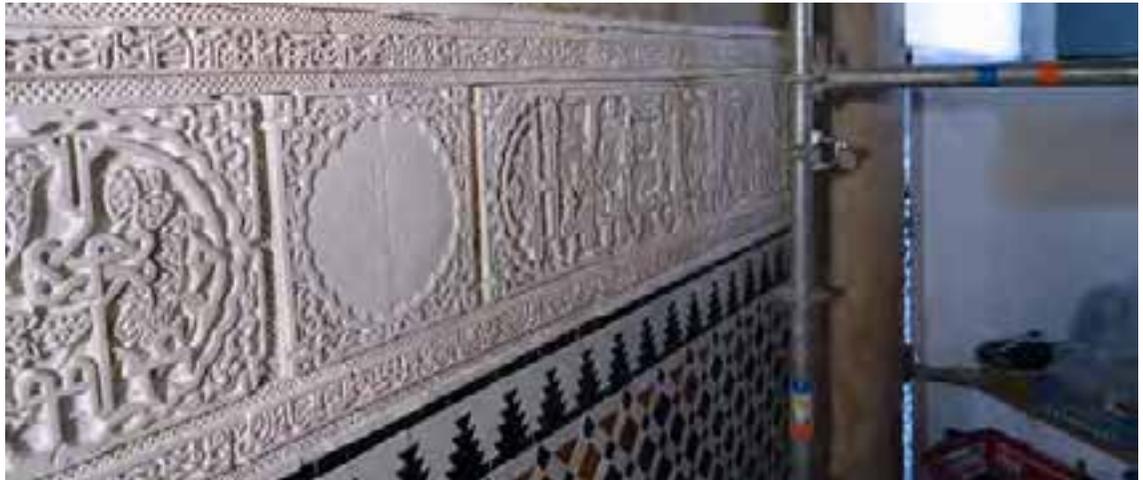
Imagen nº 31.
Una vez terminada la colocación de la yesería, en la pestaña superior se dio una capa de resina epoxi y arena para que la aplicación del mortero de la pared tuviese una superficie de agarre más idónea

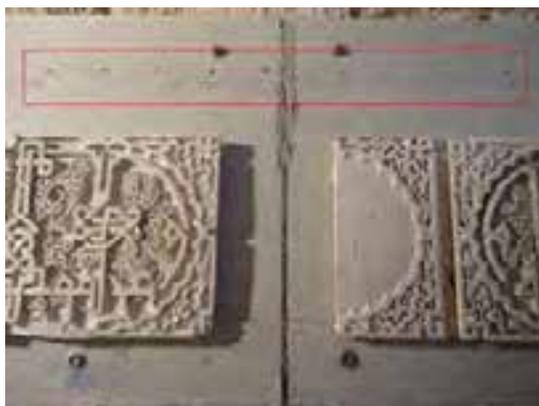
Imagen nº 34.
Sellado de las uniones con resina epoxi. En la zona superior se pueden observar unos orificios preparados para la aireación

Otra cuestión importante era la de los respiraderos. Dónde y cómo colocarlos. Finalmente se decidió ubicar siete en la zona inferior coincidiendo con el listel superior de división del zig zag. Para ello se perforó el panel en todo su grosor con un tamaño ligeramente inferior al de las piezas que iban colocadas sobre él. (Imagen 32). Éstas a su vez dejaban a ambos lados un espacio de 0,5mm y permanecían huecas en la zona posterior. (Imagen 33). En la zona superior, se hicieron linealmente perforaciones justo encima de la yesería —no muy visibles por estar bastante altas y ajustadas al borde superior de ésta— que junto con las inferiores facilitarían la circulación de aire y la ventilación. (Imágenes 34 y 35).

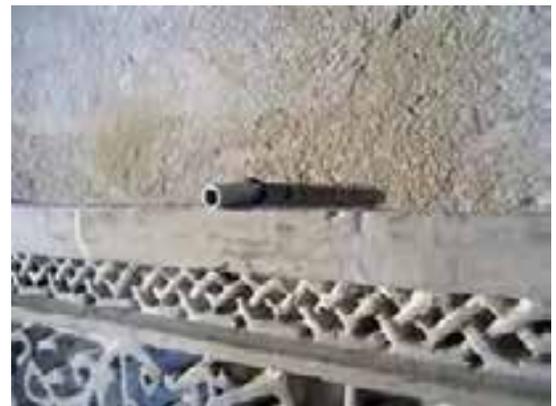
Imagen nº 35.
Detalle de uno de los agujeros superiores de ventilación.
